Z Á V E R E Č N Á S P R Á V A

o odbornom vyšetovaní leteckej nehody

lietadla typu **WT-9 Dynamic**

poznávacej značky **OM-DYD**

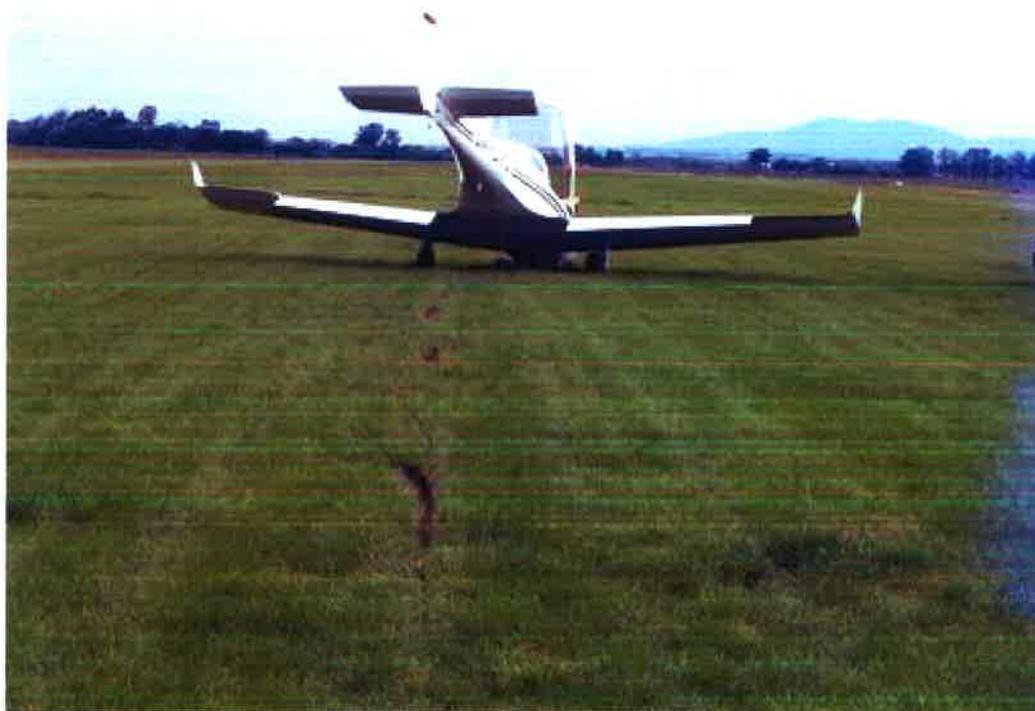
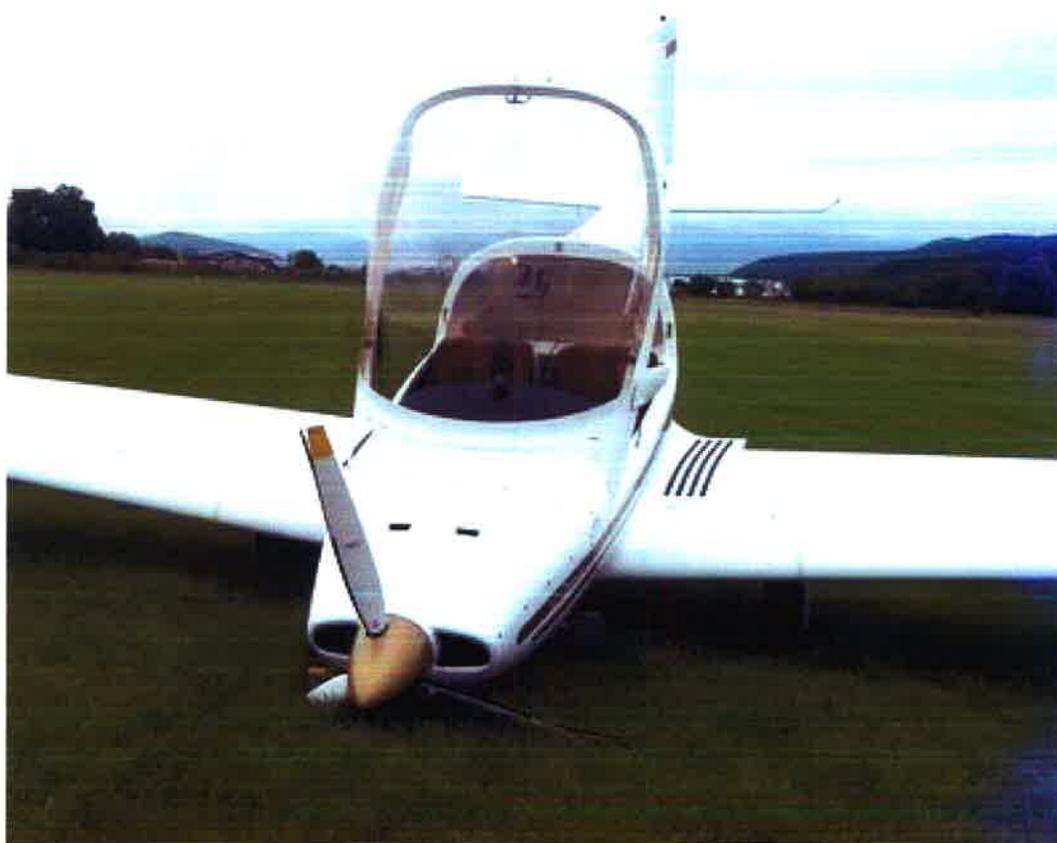
1.3 Poškodenie lietadla

Lietadlo bolo poškodené v malom rozsahu.

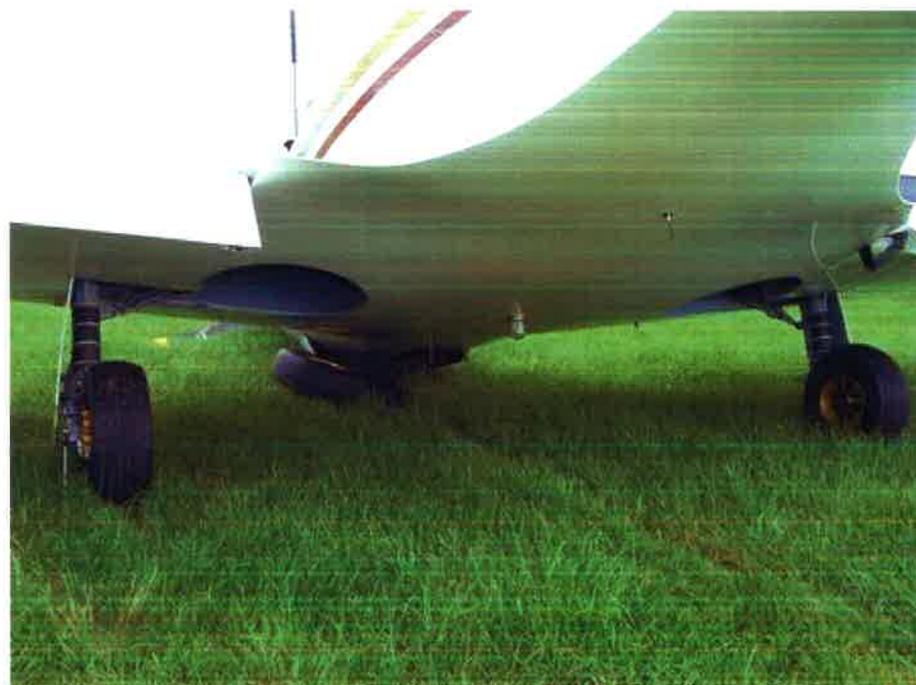
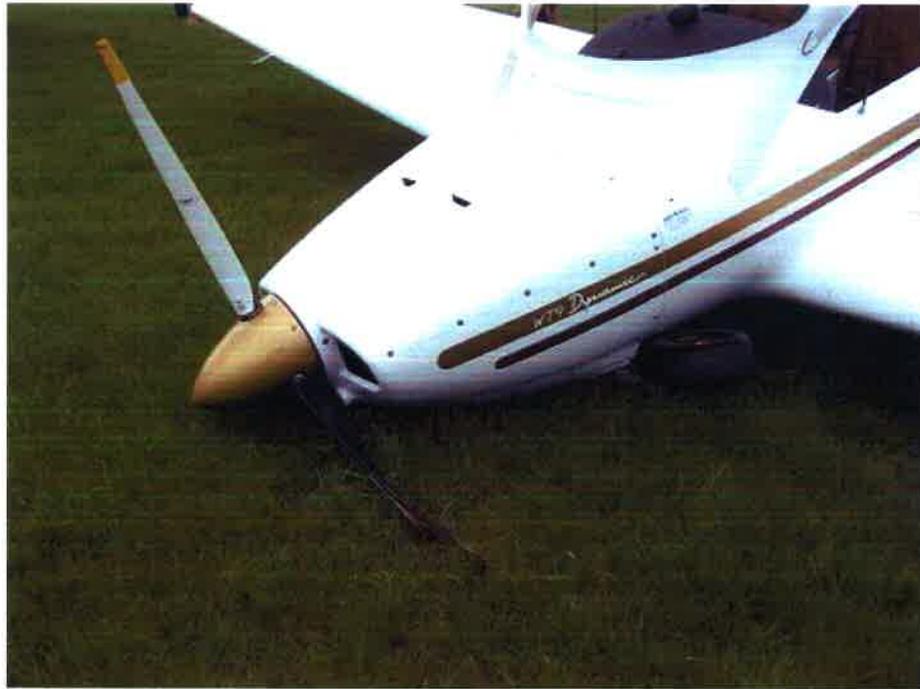
Lietadlo po leteckej nehode ostalo stáť na úrovni prahových značiek VPD 25 so zalomenou prednou podvozkovou nohou smerom dozadu a polámanými listami vrtule.

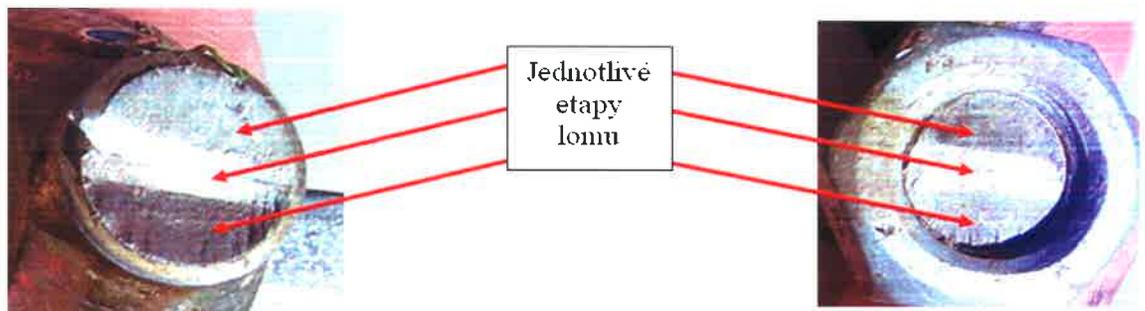
Z predmetného ložiska bola odlomená jeho závitová časť. Na lomovej ploche nebola zistená prítomnosť postupových pásov charakteristických pre únavový mechanizmus poškodzovania materiálu.

V počiatočnej oblasti šírenia lomu boli zreteľné viditeľné stopy otláčenia povrchu lomu vzniknuté pri silovom zatváraní lomovej štrbiny. Lom možno charakterizovať ako etapovité poškodzovanie materiálu, kedy lom pri veľmi krátkych dynamických silových impulzoch (rázové namáhanie) skokovo postupoval naprieč poškodzovaným miestom.

Z analýzy je možno stanoviť, že príčinou poškodenia bolo opakované nadmerné zaťažovanie, narúšajúce štrukturálnu pevnosť materiálu skúmanej súčiastky.

Príčinou leteckej nehody bolo odlomenie závitovej časti od oka klzného ložiska SMG 12-40 vplyvom nadmerného zaťažovania prednej podvozkovej nohy.

Výrobca lietadiel prijal preventívne opatrenie vzťahujúce sa na jednorazovú kontrolu predmetnej súčiastky s použitím farebnej defektoskopie u všetkých lietadiel u ktorých vykonáva údržbu vo svojom servisnom stredisku.

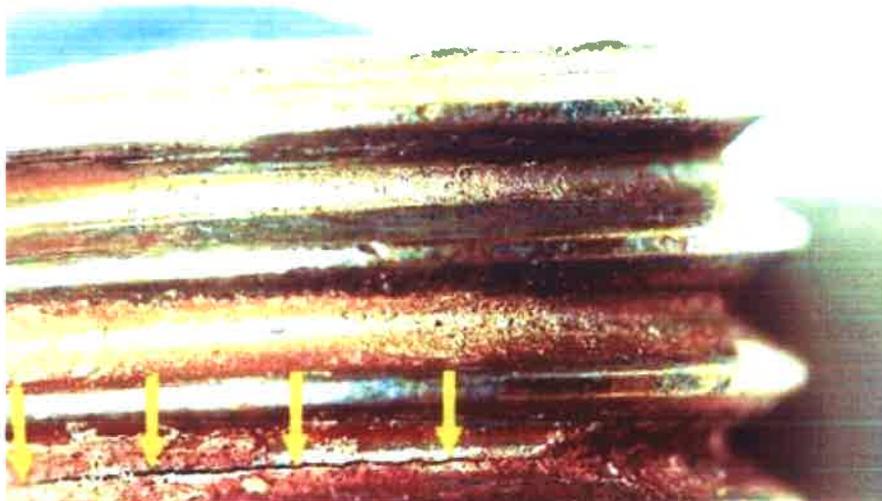
V blízkosti lomovej plochy o tri závitov nižšie (vzdialenosť korešponduje s výškou matice použitej v spoji) bola zistená prítomnosť súbežnej súhlasne orientovanej trhliny.
