ZÁVEREČNÁ SPRÁVA

o odbornom vyšetrovaní leteckej nehody

lietadla typu Z - 37A

poznávacej značky OM - KJS

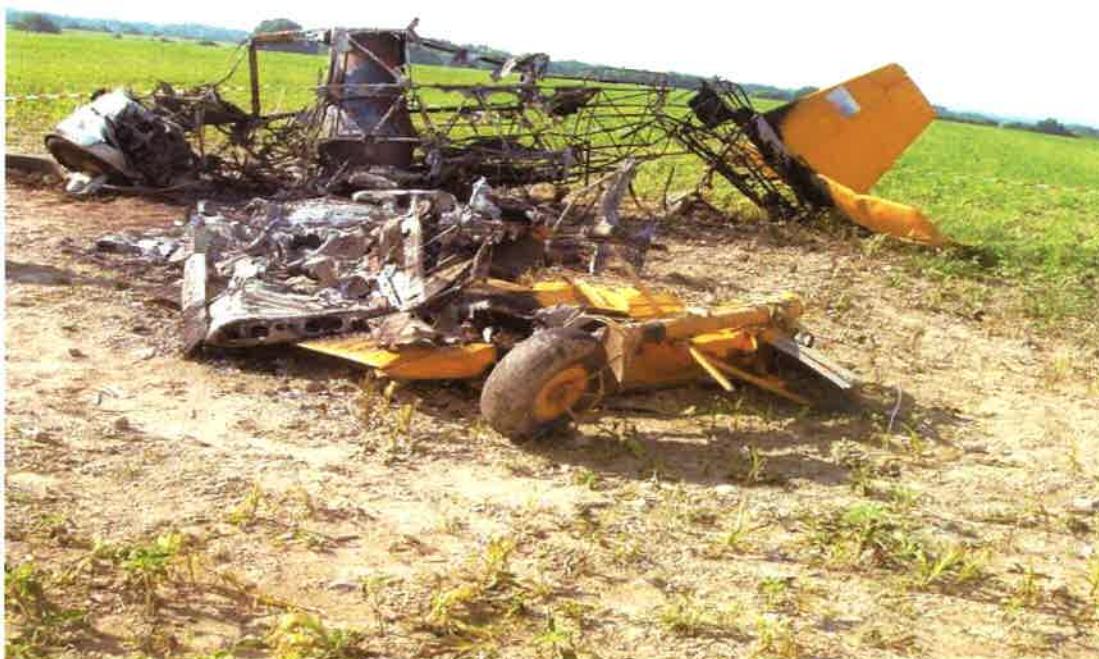
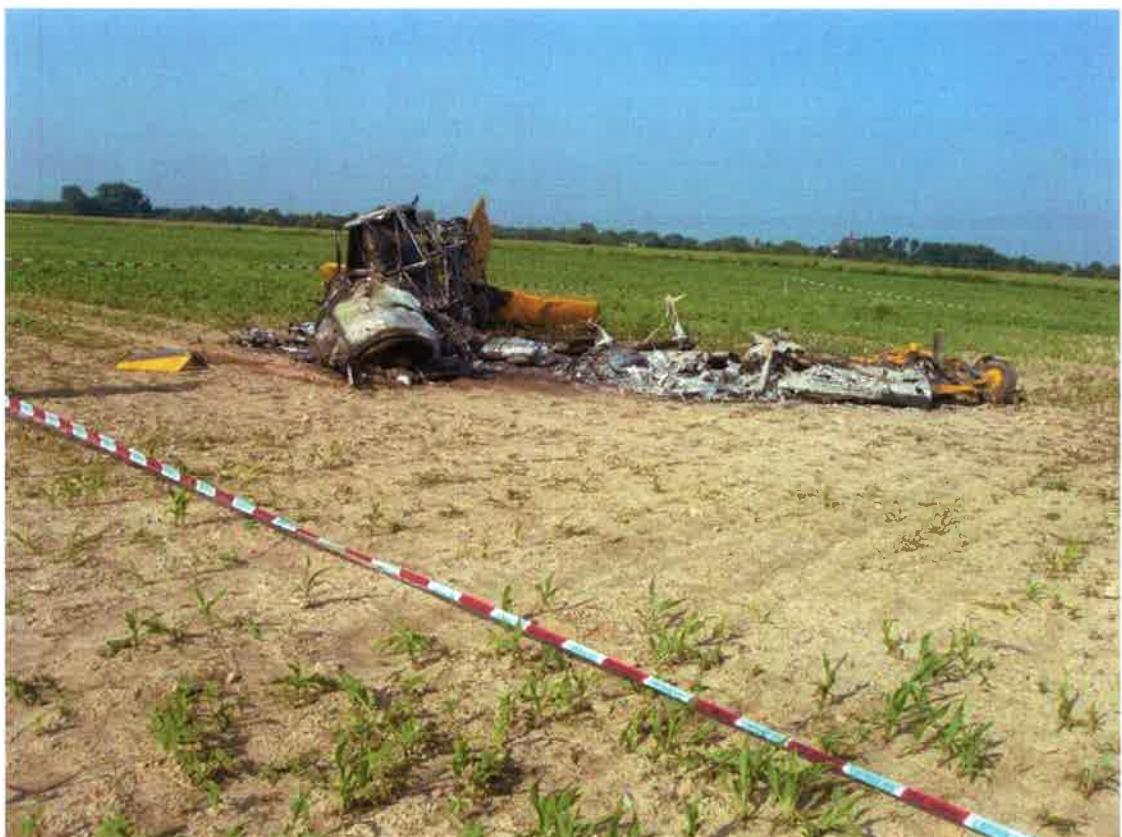
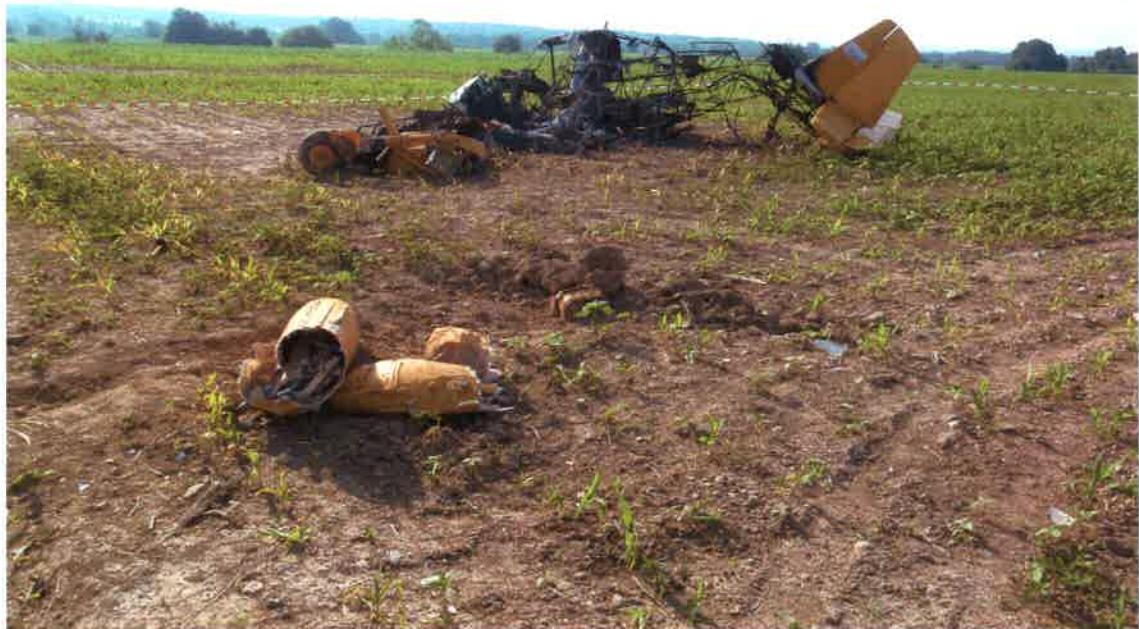
Z tejto pravotočivej zákruty lietadlo spadlo po pravom krídle. Dopadlo na okraj spevnenej poľnej cesty. Pritom sa odlomilo pravé krídlo aj s podvozkovou nohou. Následne došlo k stretu l'ávohu podvozku a vrtule so zemou a lietadlo dopadlo na spodnú časť motora. L'áv podvozok sa vylomil smerom dozadu a vrtuľové listy sa poohýbali. Pri týchto nárazoch došlo k deštrukcii trupu pred chvostovými plochami.

Lietadlo bolo pri tejto leteckej nehode zničené.

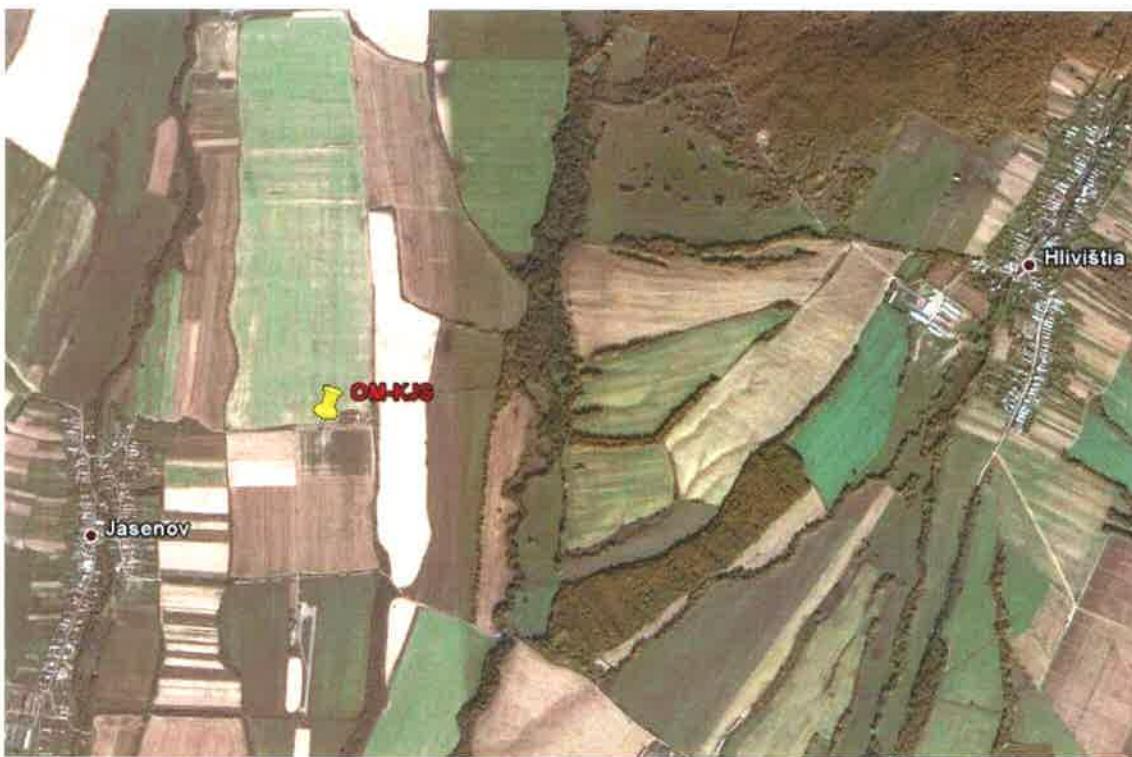
Miesto dopadu, určené súradnicami N 48°48'00,5'', E 022°10'51,0'', bol okraj spevnenej poľnej cesty a príľahlé pole posiate kukuricou. Trosky lietadla boli vo vzdialosti cca 10 m od prvého miesta dotyku. Rozloženie trosiek bolo fotograficky zdokumentované.
