ZÁVEREČNÁ SPRÁVA

o odbornom vyšetrovaní leteckej nehody

lietadla typu **VSO-10**

poznávacej značky **OM - 8509**

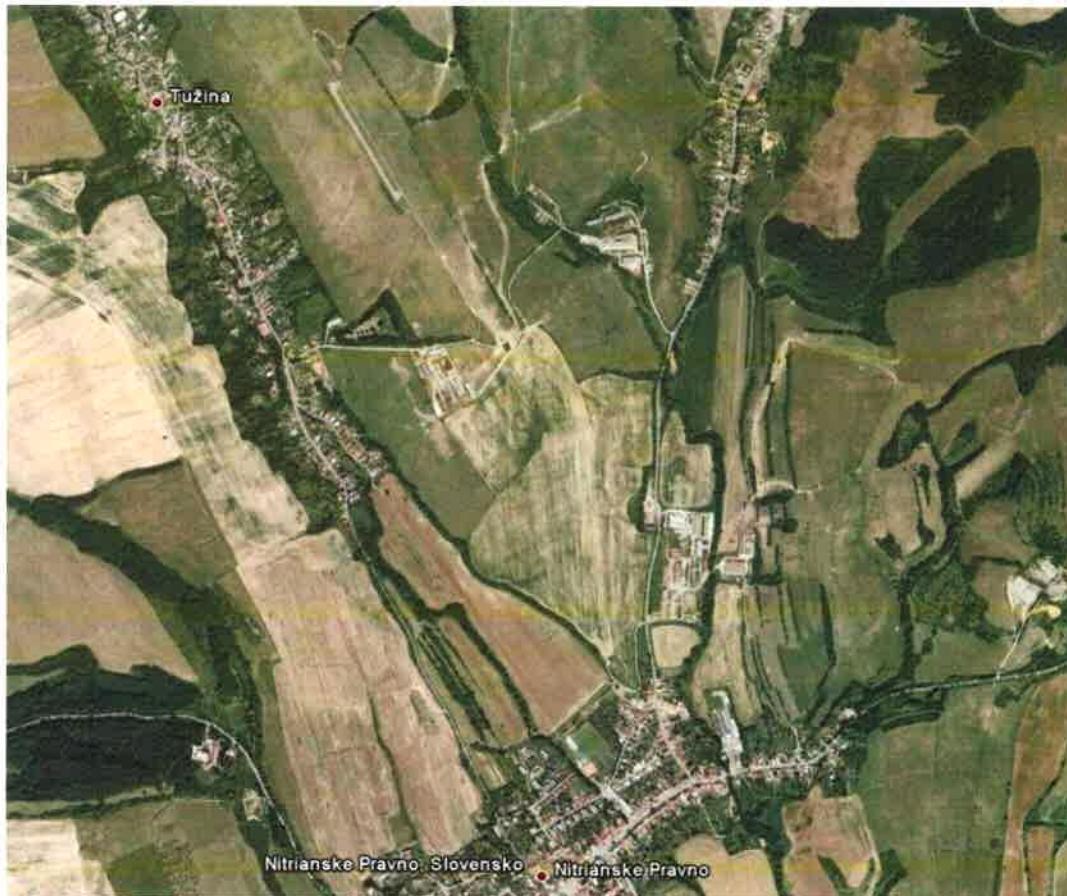
1.12 Popis miesta nehody a trosiek

Vetroň počas brzdenia, so zdvihnutým ostrohovým kolieskom zbehol dole terénnou vlnou pričom došlo k jeho poškodeniu.

Vetroň ostal po leteckej nehode vcelku s rozlepeným spodným spojom trupu v dĺžke cca 20-30 cm a s odlepenou podlahou od bočného laminátu pilotného priestoru.

Tento prípad leteckej nehody poukazuje na väčšinu vyššie uvedených okolností a ako vyplýva aj z výpovede pilota, zmenou prúdenia vetra a sklonom dráhy bolo spôsobené predĺženie výbehu s následným poškodením vetroňa.

Nezvládnutie techniky pilotáže pilotom vetroňa pri pristáti.

Vetroň stratil letovú spôsobilosť. Nariadené posúdenie rozsahu poškodenia vetroňa a vykonanie opravy v oprávnenej organizácii AMO.
