ZÁVEREČNÁ SPRÁVA

o odbornom vyšetrovaní leteckej nehody
lietadla typu **Discus 2bR**
poznávacej značky **D-7136**

Dátum: 10.07.2010

Miesto: obec Zázrivá

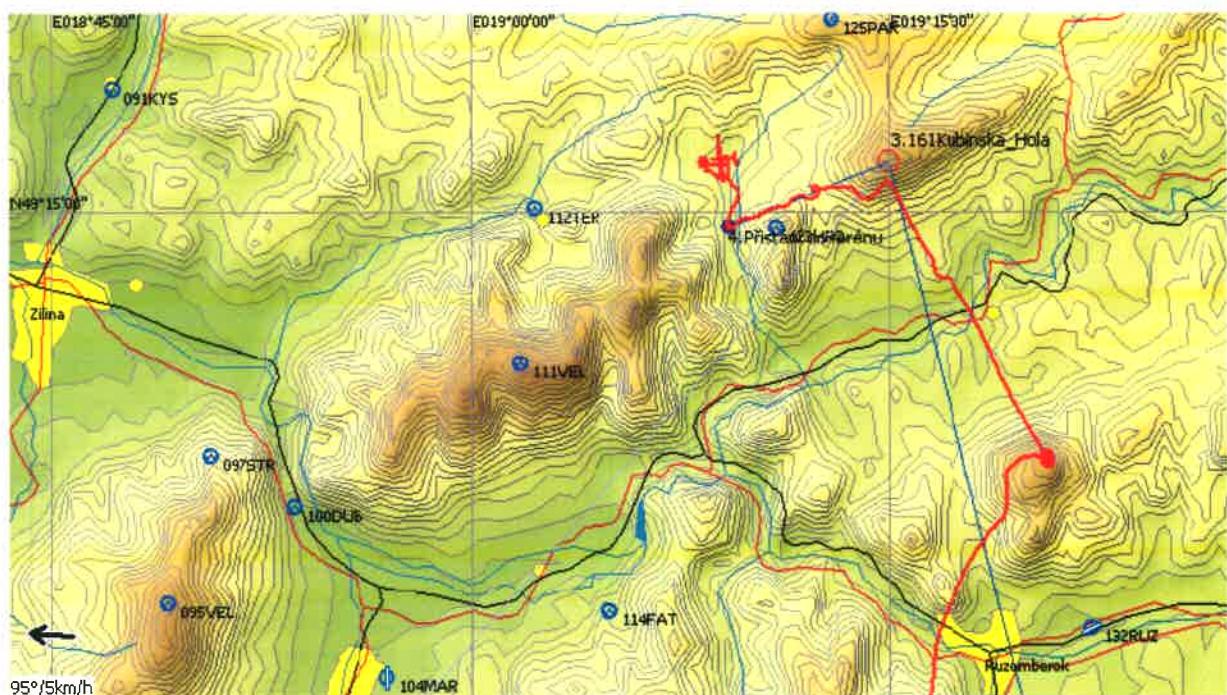
Dňa 10.07.2010 pri vykonávaní súťažnej úlohy pilot lietadla **Discus 2bR**, poznávacej značky D-7136, (súťažný znak „NX“), z dôvodu nedostatočnej výšky nebol schopný dosiahnuť sektor od tretieho otočného bodu (výška 500 m), ktorým bol kopec Kubínska hoľa a tak sa rozhodol otočiť skôr a pokračovať v lete smerom na západ na slnečnú stranu pohoria v snahe nájsť stúpavý prúd. Doletel až do úzkeho a hlbokého údolia, kde sa mu však nepodarilo dosiahnuť potrebnú výšku na pokračovanie v lete a tak sa rozhodol pre pristátie do terénu na vybranú plochu blízko obce Zázrivá. Vodnú prítäž z lietadla vypustil ešte počas letu na trati Ružomberok – Dolný Kubín. Výber plochy ukončil v nadmorskej výške 725 m (50 m AGL), vysunul podvozok, 4. zákrutu ukončil v nadmorskej výške 612 m (12 m AGL), nasadil na „finále“ kurzom 251° (vietor 095°/3 KT) a približoval sa rýchlosťou $V_{APP} = 95 \text{ km/h}$. Pilot v konečnej fáze pristátia vo výške 8 m AGL uvidel zelený plot, ktorý pri výbere zelenej trávnatej pristávacej plochy nevidel a tak zmenil náhle smer doprava do kurzu 330°. Pristátie vykonal s bočným vetrom, vysunutými brzdiacimi klapkami a podvozkom na malej rýchlosťi, na plochu so stúpajúcim pozdĺžnym sklonom. Po tvrdom pristátí lietadla na zem bol aktivovaný záchranný systém „RADA-500“-pyropatrona vystrelila záchranný padák.

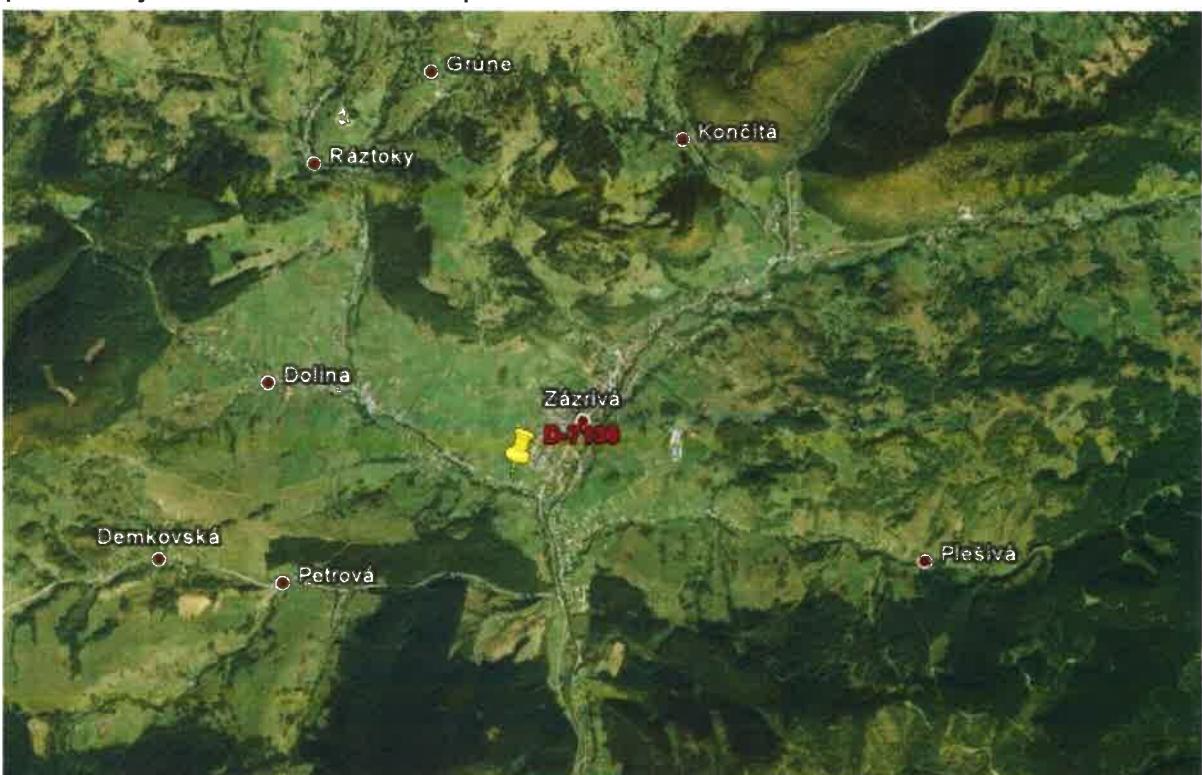
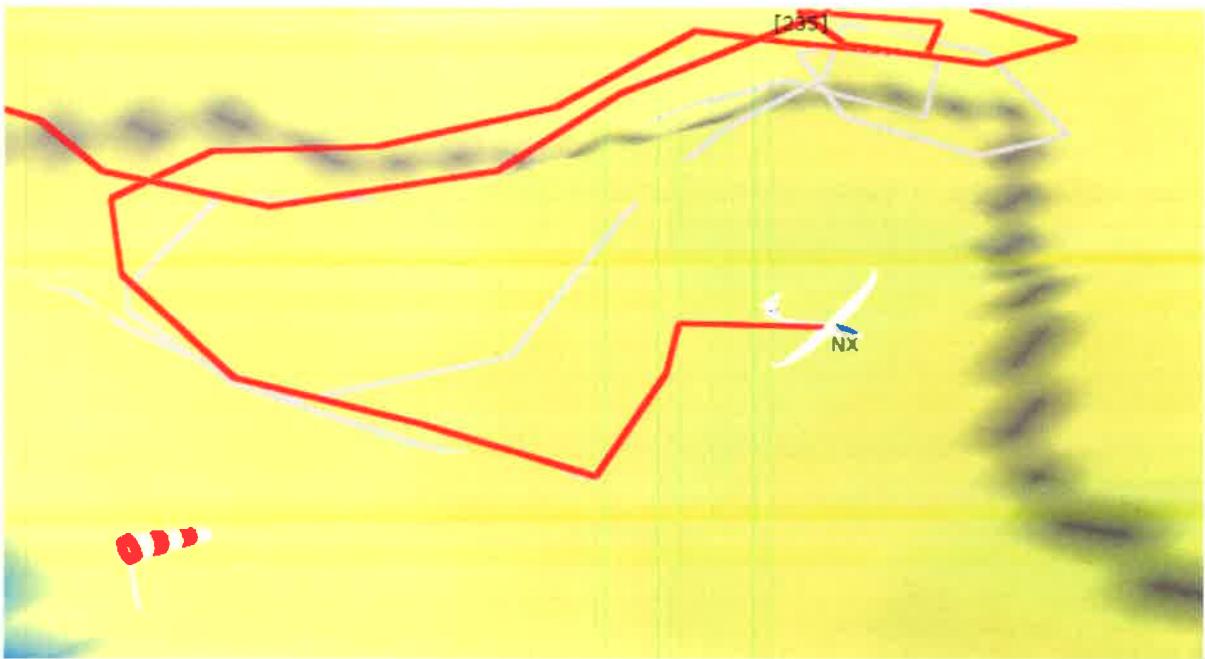
Lietadlo Discus 2bR "NX" po tvrdom dosadnutí malo vystrelený padák záchranného systému, zarazené koleso hlavného podvozku do trupu, deformovaný kryt kabíny, zlomenú sedačku pilota, praskliny v poťahu na trupe a viackrát zlomenú CF-prepážku za hlavným podvozkom. Viackrát zlomená protovina uchytenia podvozku a riadenia v trupe, poškodený náhon ľavej vzdušnej brzdy v trupe a delaminácie vedľa šachty záchranného padáka vľavo asi 10 cm dlhé. Na pravom krídle poškriabaný lak na spodnej strane a nábežnej hrane a na oboch krídlach odtrhnuté oterové botky.

Miesto nehody je určené zemepisnými súradnicami: N 49°16'19''; E 019°08'50''. Lietadlo po leteckej nehode ostalo vcelku a poškodené.
