ZÁVEREČNÁ SPRÁVA

o odbornom vyšetrovaní leteckej nehody

lietadla typu **B1-PW-5**

poznávacia značka **SP-3662**

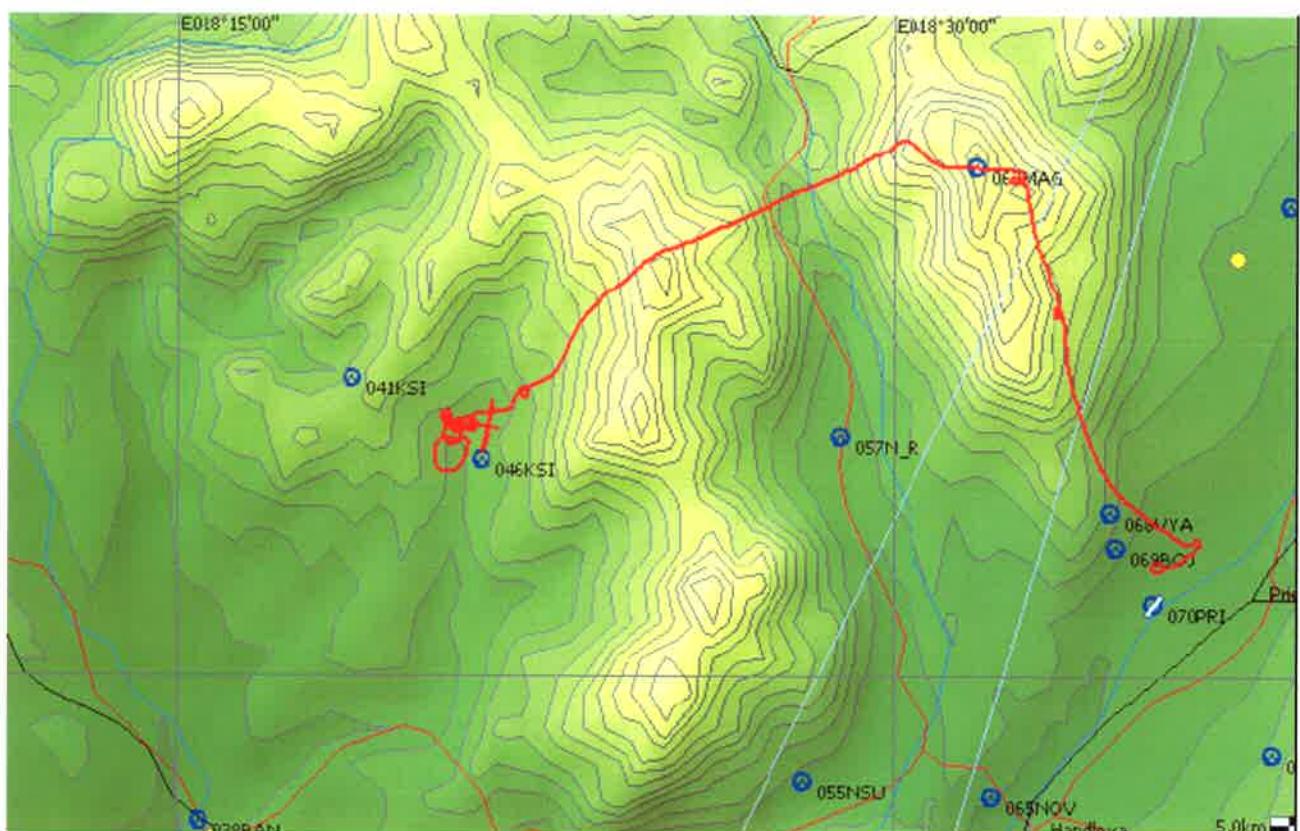
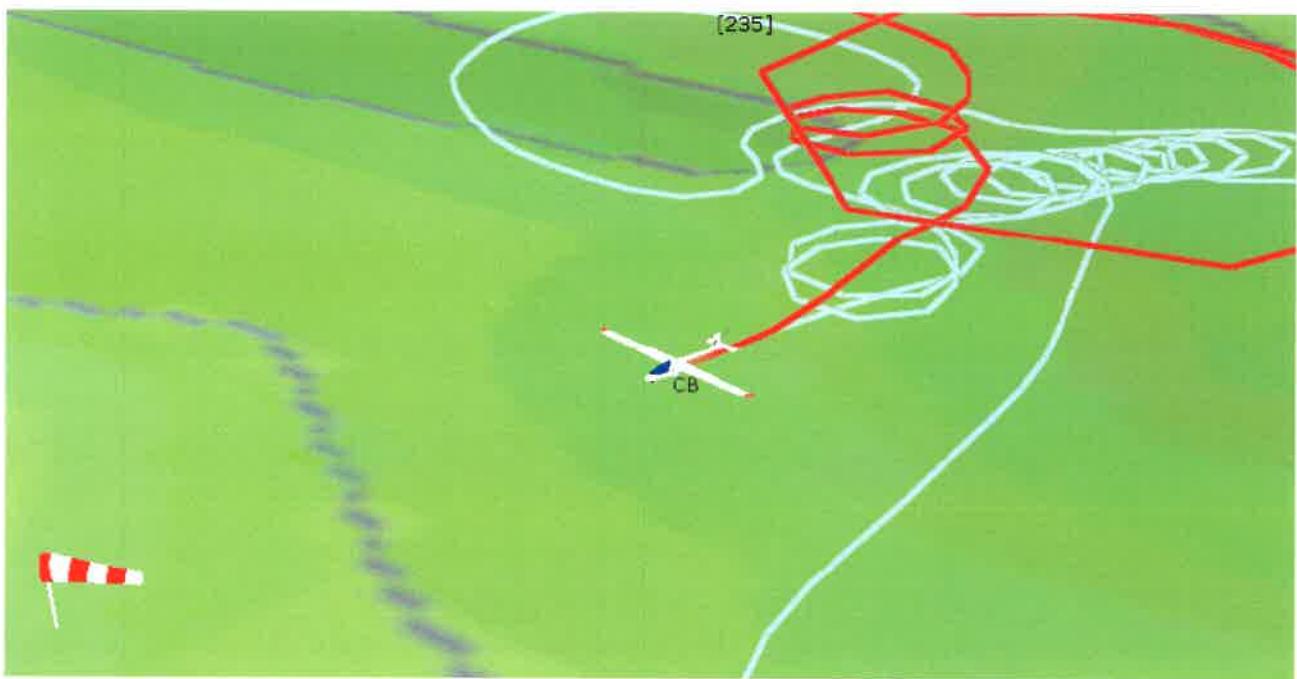
Lietadlo B1-PW-5 "WI" po leteckej nehode ostalo vcelku poškodené v strednom rozsahu, so zlomenou rúrou trupu asi 1 m za centroplánom na $\frac{3}{4}$ obvodu, rozlepeným zlepovacím švíkom na spodku trupu na dĺžke cca 80 cm, na ľavom krídle bol poškriabaný lak od nábežnej hrany po odtokovú hranu šikmo pod uhlom 45°.

Miestom leteckej nehody bol pokosený pasienok s pozdĺžnym sklonom mierne do kopca, na začiatku ktorého bol rad ovocných stromov.
