# ZÁVEREČNÁ SPRÁVA

o odbornom vyšetrovaní leteckej nehody

lietadla typu Z-726

poznávacej značky OM-RMS

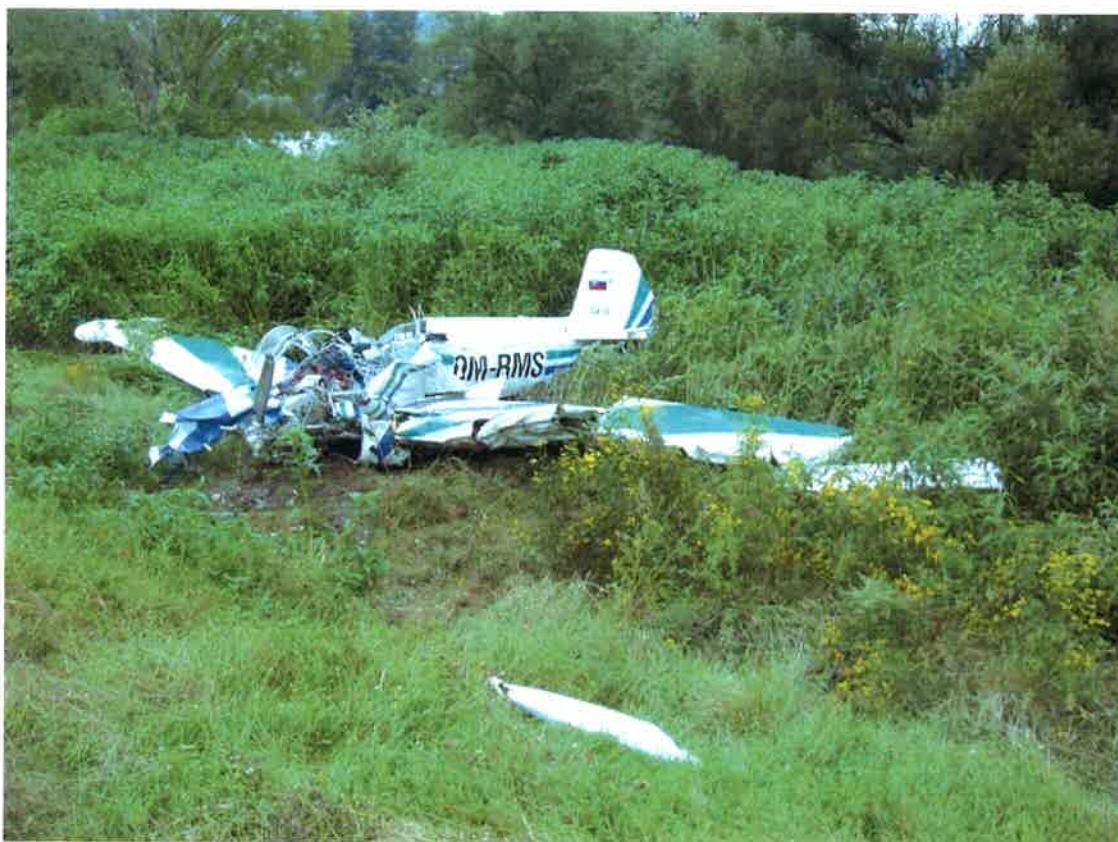
Lietadlo bolo po leteckej nehode zničené.

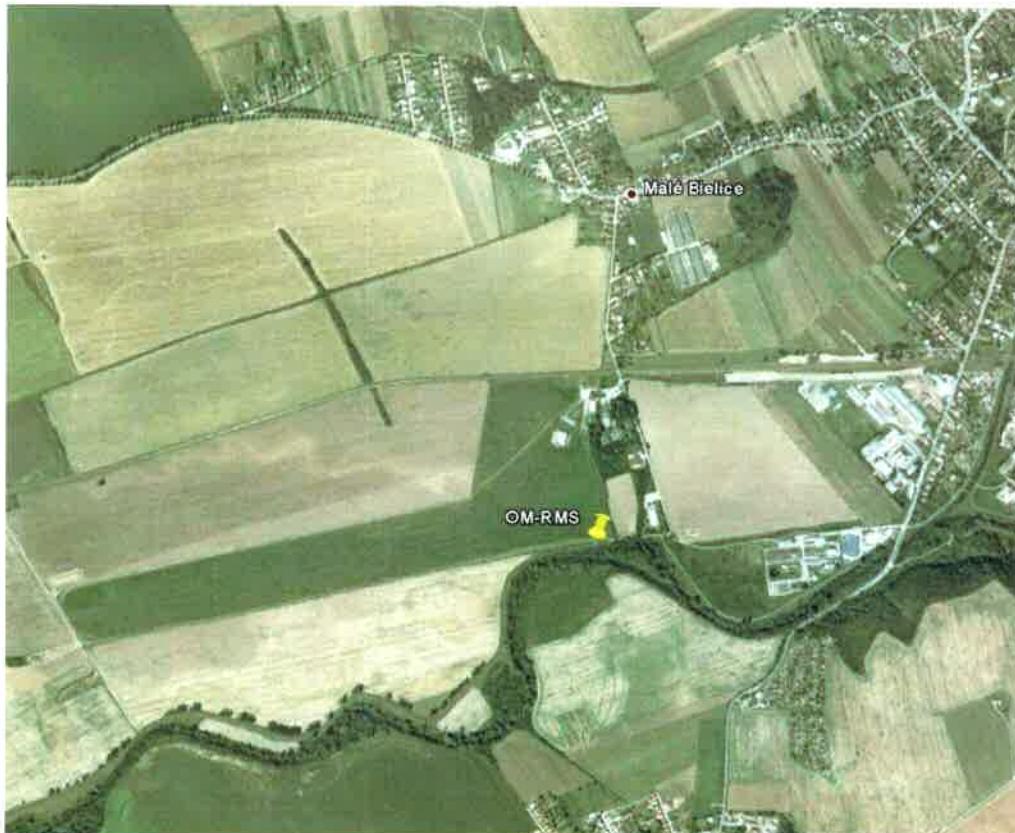
Lietadlo dopadlo v blízkosti letiska LZPT, pod uhlom cca 70°, v tesnej blízkosti hrádze rieky Nitra. Konečná poloha lietadla po leteckej nehode bola zdokumentovaná, vrátane vyhotovenia fotodokumentácie. Pilot s cestujúcim boli po leteckej nehode nájdení v priestore trosiek lietadla.
