ZÁVEREČNÁ SPRÁVA

o odbornom vyšetrovaní leteckej nehody
motorového padákového klzáku typu **ANTEA L / RODEO 125**
poznávacej značky – nepridelená

Dátum 15.10.2010

Miesto: obec Rybky

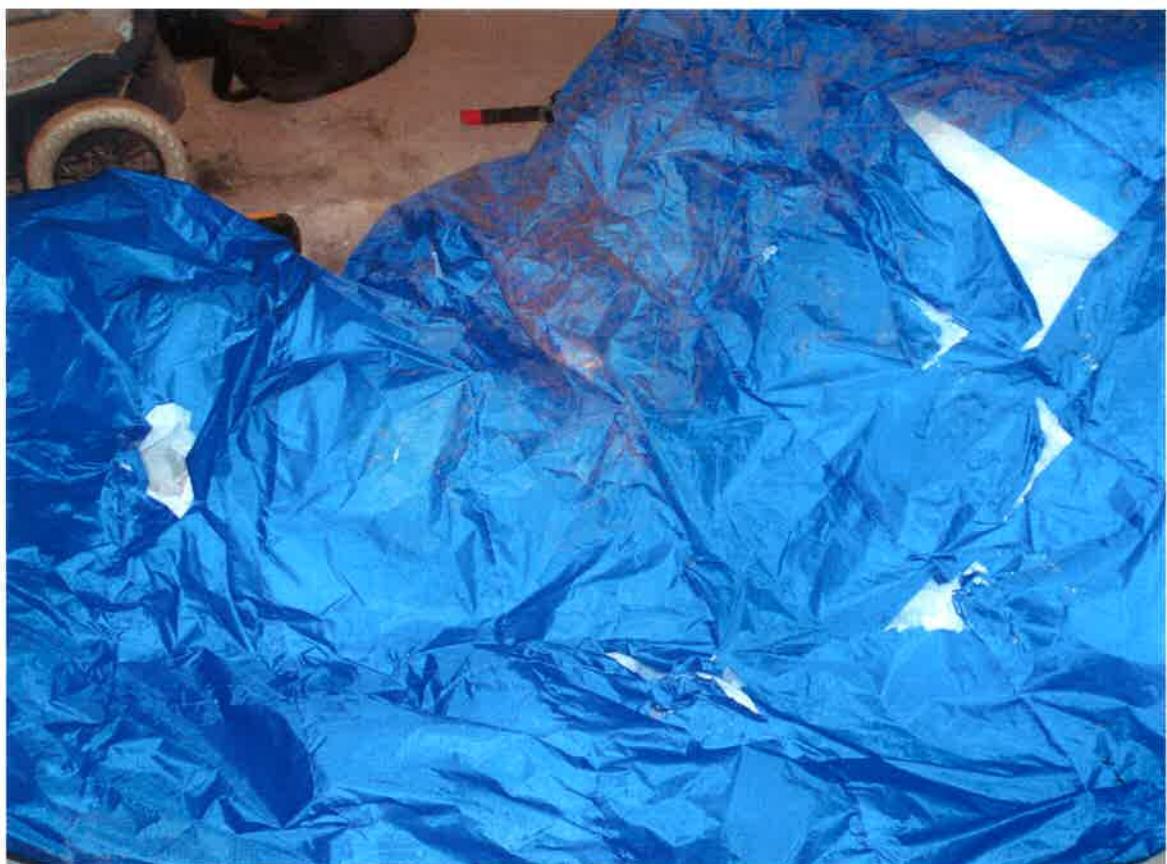
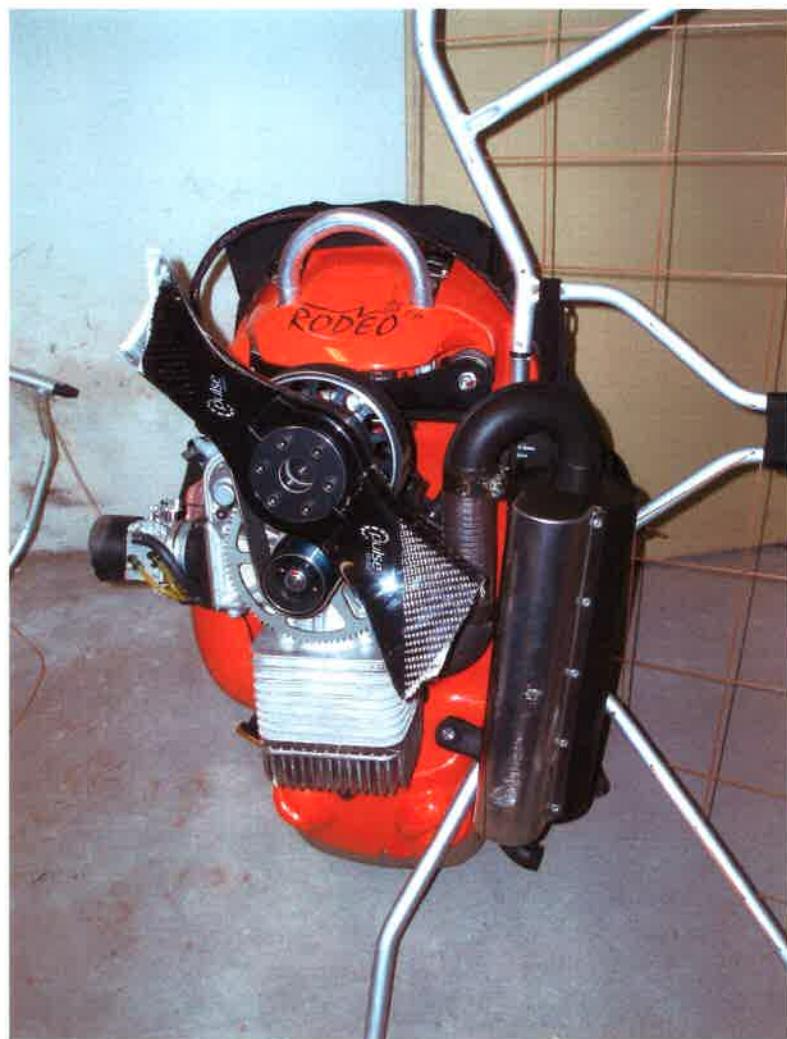
Značné poškodenia vrchľiku MPK, kedy jeho oprava sa javí ako neefektívna, poškodenie pohonnej jednotky totálnym poškodením vrtule, malým poškodením ochranného rámu vrtule a kapotáže motora.

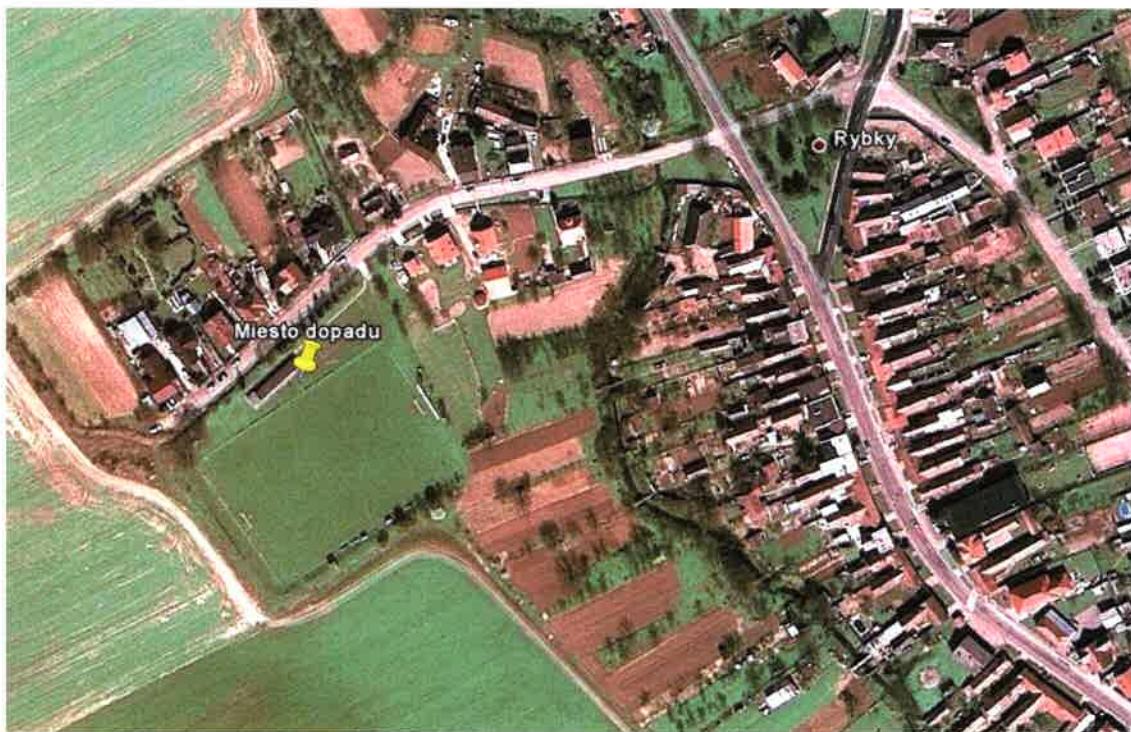
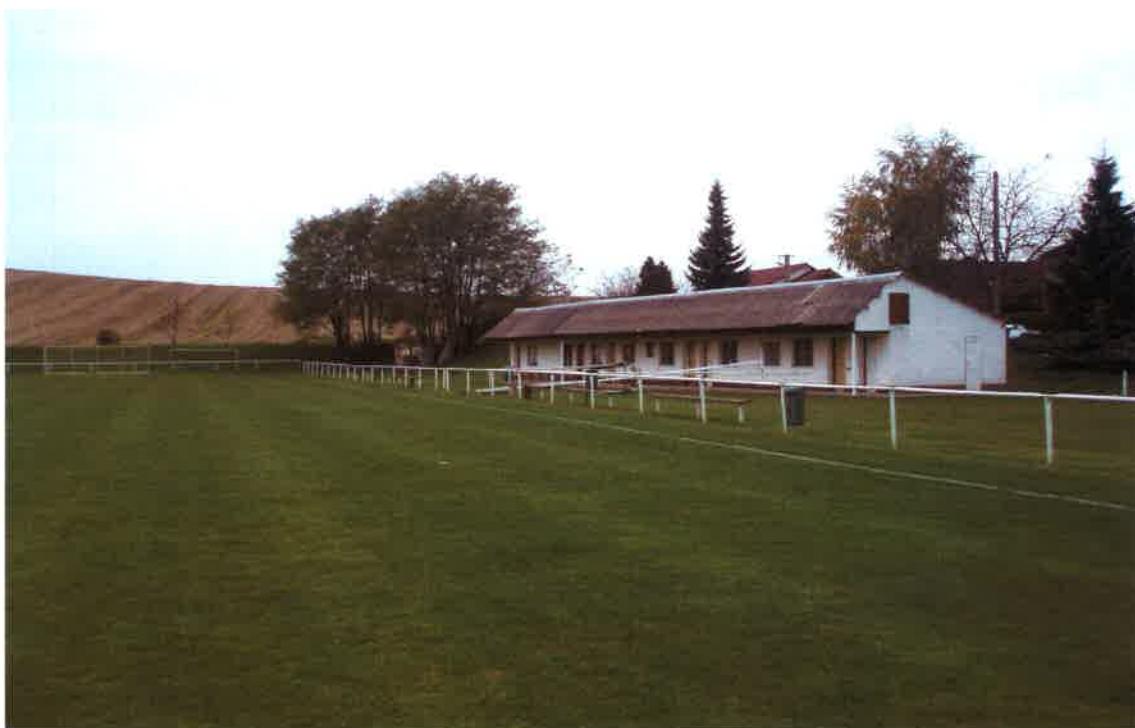
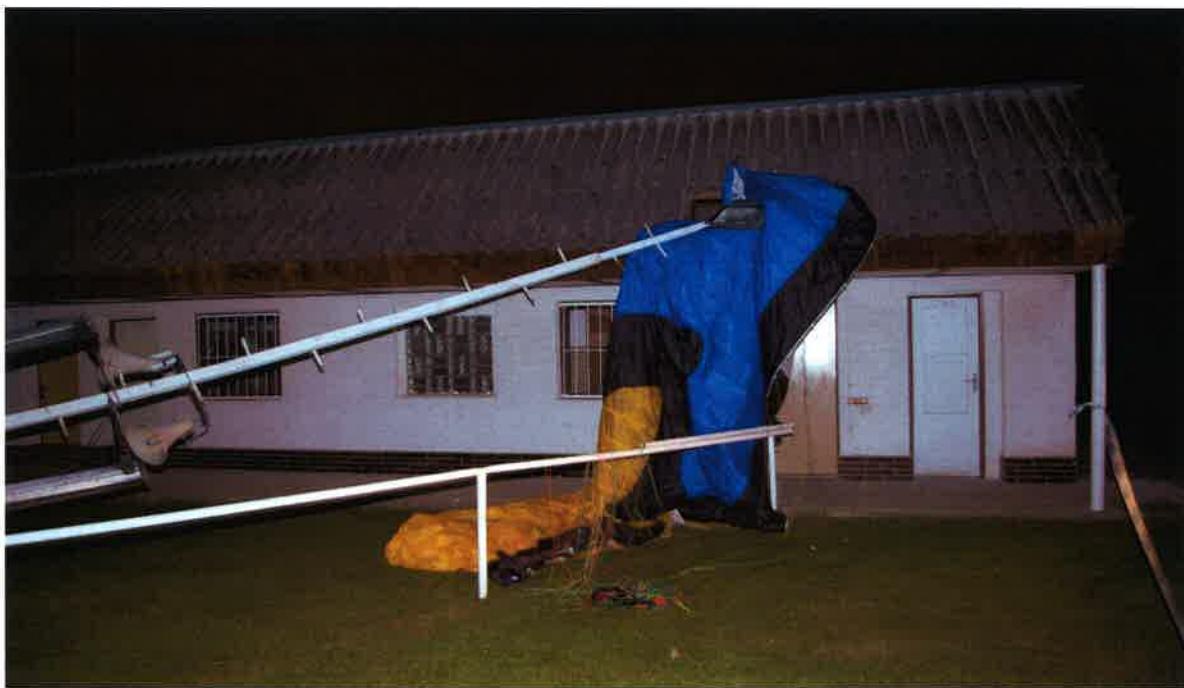
Miesto nehody sa nachádza na západnom okraji obce Rybky a to na futbalovom ihrisku v blízkosti budovy šatní. Miesto dopadu je tvorené rovným trávnatým povrhom mimo hracej časti futbalového ihriska. Stíp osvetlenia ihriska ostal deformovaný pri koreni stípu smerom vpravo pri pohľade na severozápad a jeho horná časť ostala zachytená okrajom strechy budovy šatní. Vrchlík padákového klzáka ostal omotaný v hornej časti stípu osvetlenia. Pohonná jednotka ostala na rovnom trávnatom povrhu s pomerne malým poškodením ľavej strany ochranného rámu vrtule, malým poškodením kapotáže motora na ľavej strane a totálnym poškodením vrtule. Koreň vrtule aj so skrutkami ostali na reduktore motora. Úlomky listov vrtule ostali v okruhu 4 metrov od miesta dopadu. Palivová inštalácia bola tesná a nepoškodená. Nedošlo k žiadnemu úniku pohonných hmôt.
