# Z Á V E R E Ć N Á S P R Á V A

## o bezpečnostnom vyšetovaní vážneho leteckého incidentu

| lietadla typu | <b>Skyleader 600</b> |
| poznávacej značky | <b>OK-BAA61</b> |

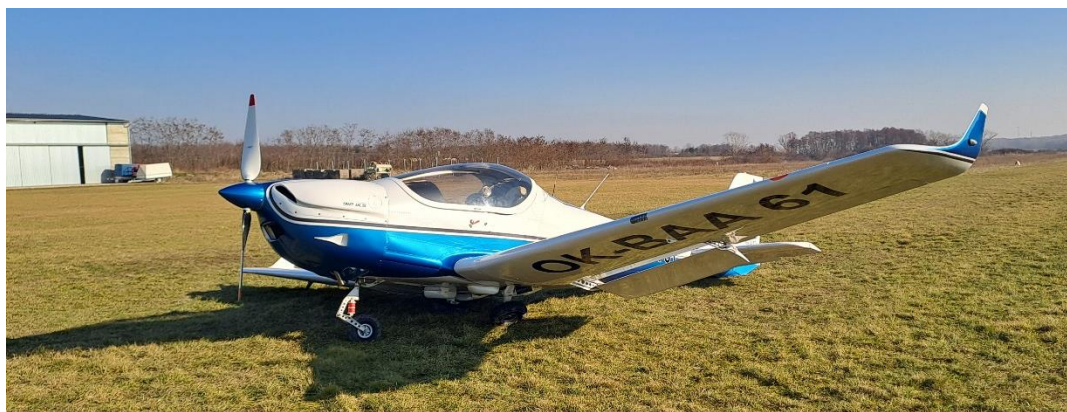
Miestom vzniku vážneho incidentu je RWY LZDV. Lietadlo po kolapse hlavného podvozku zastalo pri pravom okraji dráhy 31 približne 70 m od jej konca, stočené približne 20° od osi dráhy.

Obr. č. 3 Konečná poloha OK-BAA61

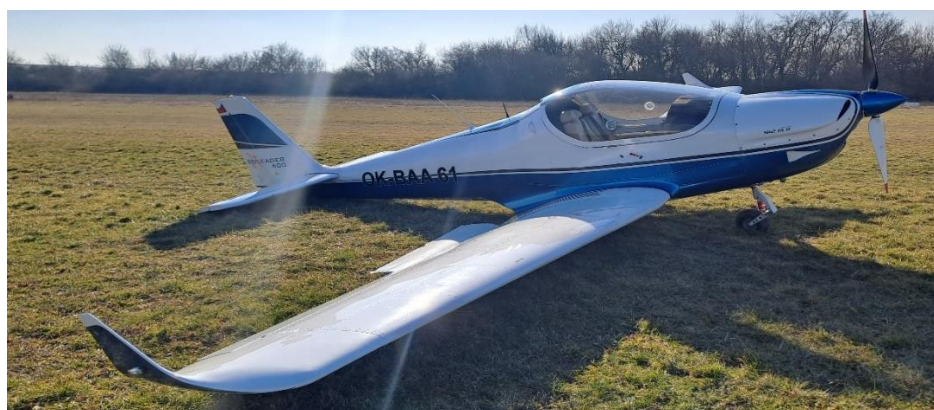
Obr. č. 4 Konečná poloha OK-BAA61 pravá strana

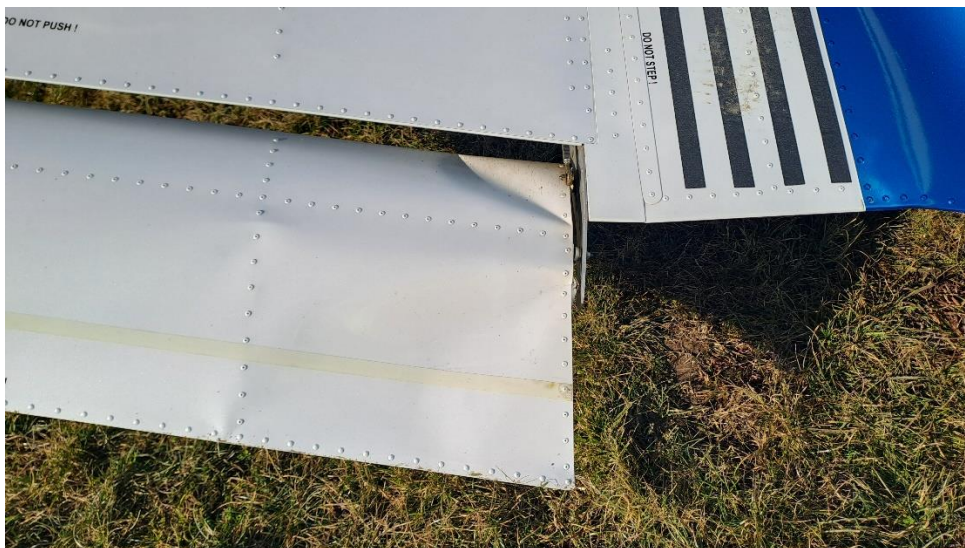
- Ľavá vztlaková klapka: - poškodená nábežná hrana v mieste mechanizmu pohyblivého uchytenia k centroplánu, preliačený poťah nábežnej hrany a vrchnej strany v sekcii medzi koreňovým a prvým rebrom (obr. č. 5),

Obr. č. 5 Detail na poškodenie ľavej vztlakovej klapky

Všetky poškodenia popísané vyššie vznikli mechanickým spôsobom, ktorý spôsobil pohyb lietadla s čiastočne zavretým podvozkom po povrchu RWY.

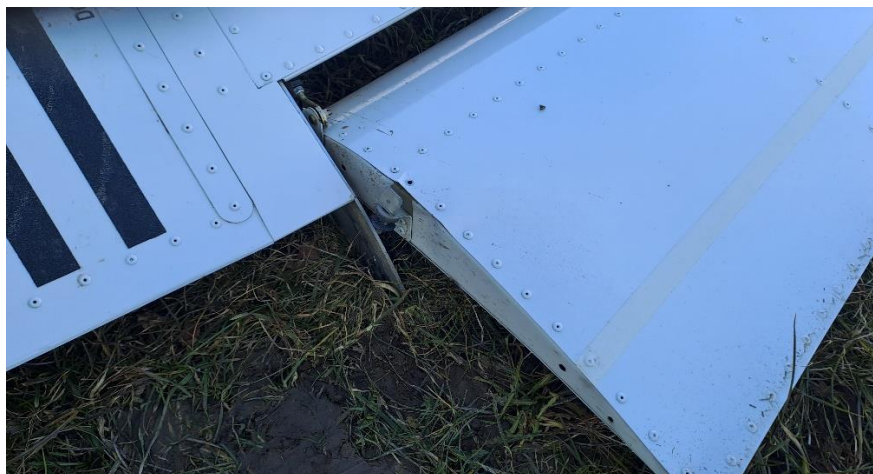
- Pravá vztlaková klapka: - vytrhnutá konzola uchytenia vodiacej kladky klapky, vodiaca kladka ohnutá smerom dole mimo vodiacej koľajnice, popraskaný vrchný poťah v mieste uchytenia konzoly (obr. č. 6),
- Chvostová časť:- praskliny poťahu spodnej koncovej časti trupu na oboch stranách v mieste závesu horizontálneho stabilizátora (obr. č. 7), popraskaná a poprehýbaná spodná časť aerodynamického ukončenia trupu, pravdepodobné poškodenie uloženia spodného ložiska smerového kormidla (obr. č. 8).

Obr. č. 6 Poškodenie pravej vztlakovej klapky

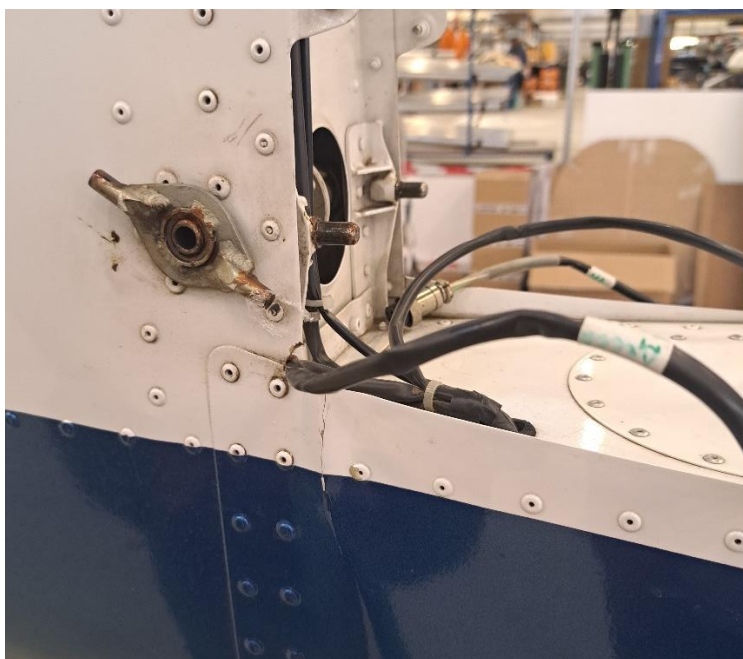
Obr. č. 7 Detail na praskliny potáhu zadnej časti trupu

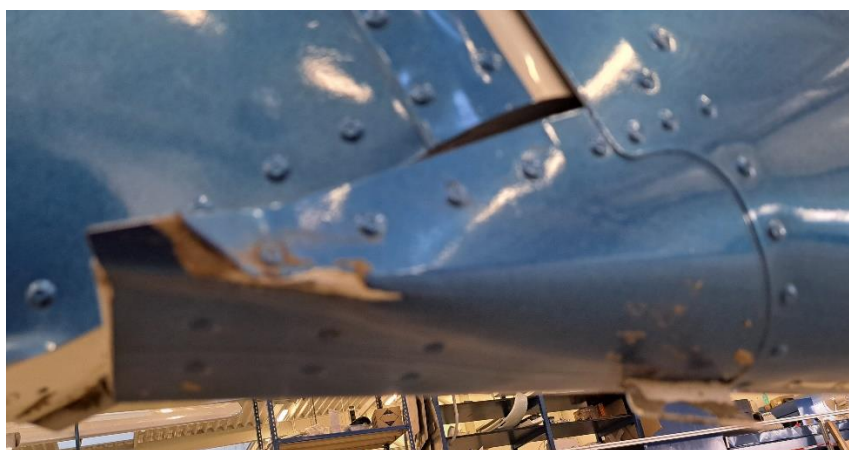
Obr. č. 8 detail na poškodenia spodnej časti segmentu ukončenia trupu
