# Z Á V E R E Ć N Á S P R Á V A

## o bezpečnostnom vyšetovaní leteckej nehody

**BB-37**

**OM-8802**

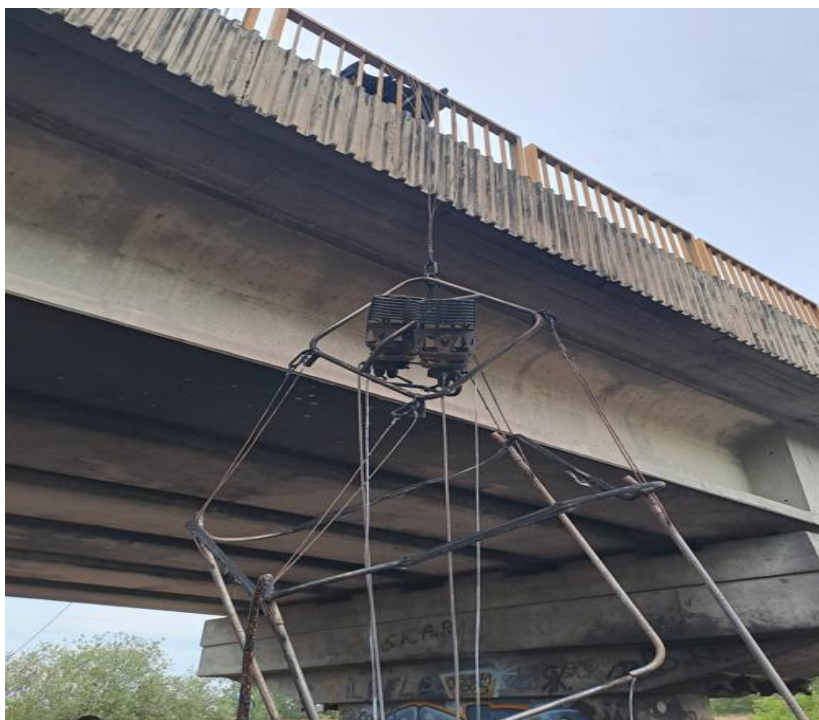
Balón bol následkom požiaru zničený.

Obr. č. 1. Poškodenie koša balóna

Pri príprave na let došlo k požiaru a zničeniu balóna v plnom rozsahu (obal balóna, kôš, palivové fľaše, horák a výstroj). Požiar bol uhasený HaZZ DH Bolešov.

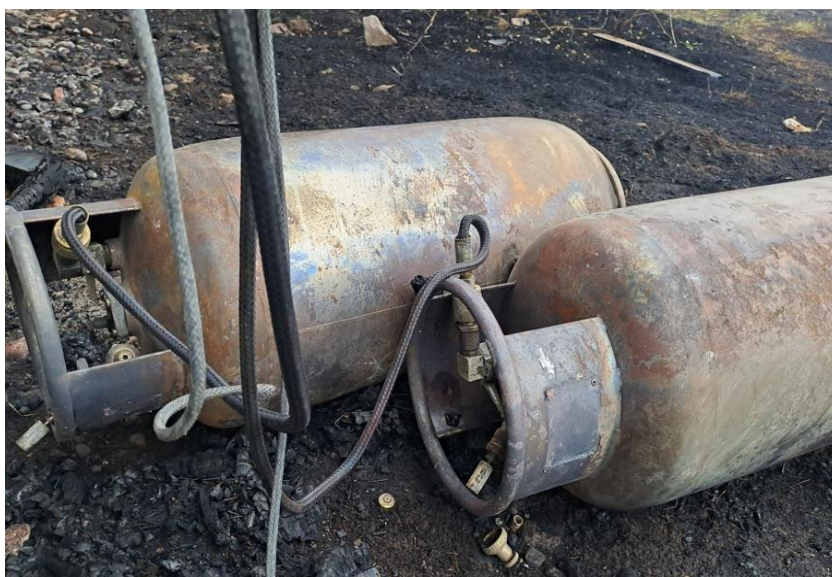
Obr. č. 2. Poškodenie príslušenstva balóna

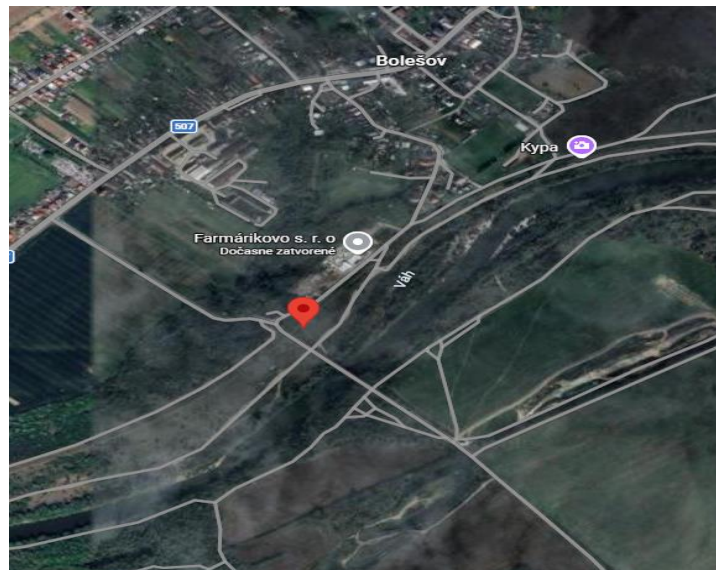
Obr. č. 3 Miesto zastavenia OM-8002
