Z Á V E R E Č N Á S P R Á V A

o odbornom vyšetovaní leteckej nehody

lietadla typu **Viper SD - 4**

poznávacej značky **OM – M702**

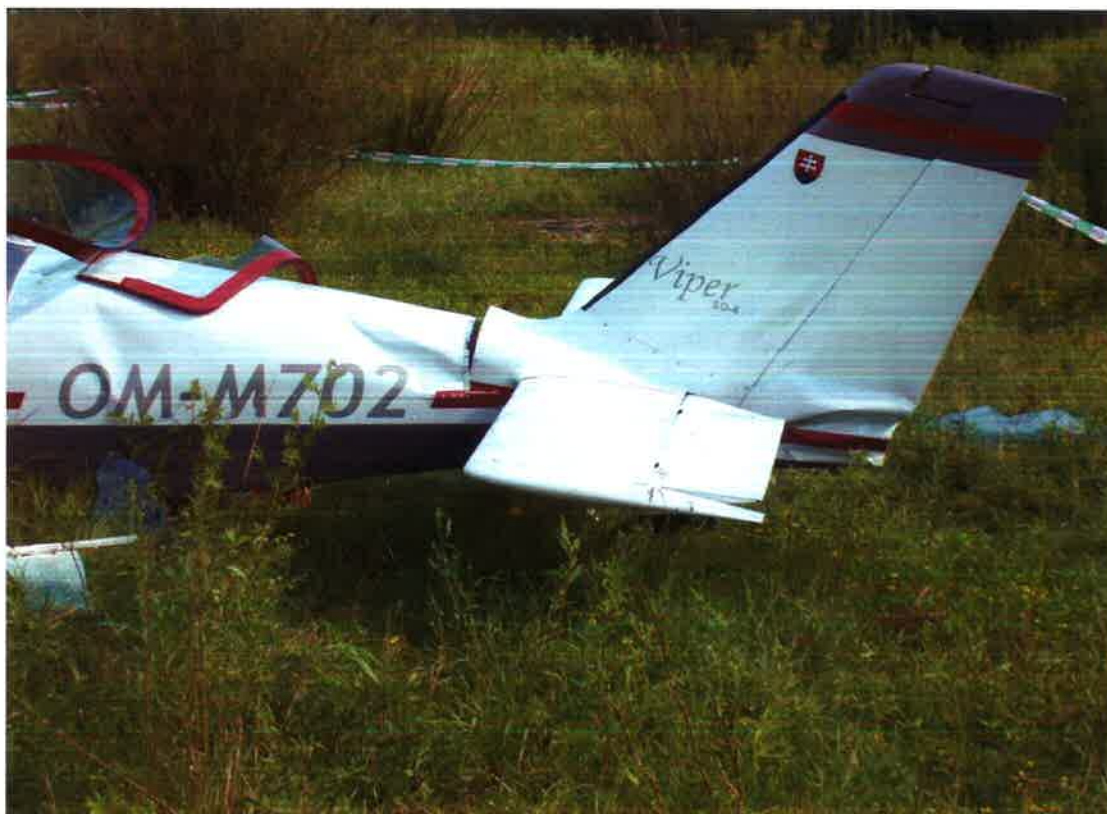
Obr.č. 3 - Detailný pohľad na chvostovú časť lietadla po LN z ľavej strany

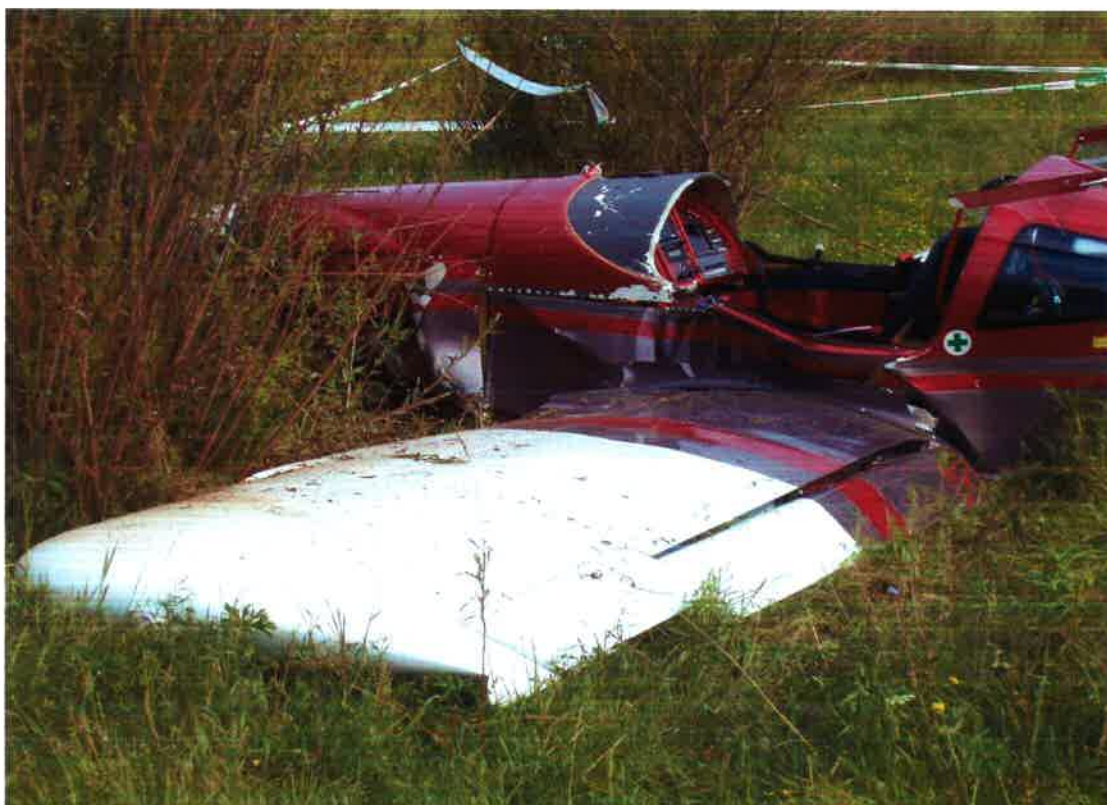
Obr.č. 4 - Detailný pohľad na prednú časť lietadla po LN z ľavej strany
