Ev.č.: LN/16-09/OM-M702

## Z Á V E R E Č N Á   S P R Á V A

lietadla typu **Viper SD - 4**

poznávacej značky **OM – M702**

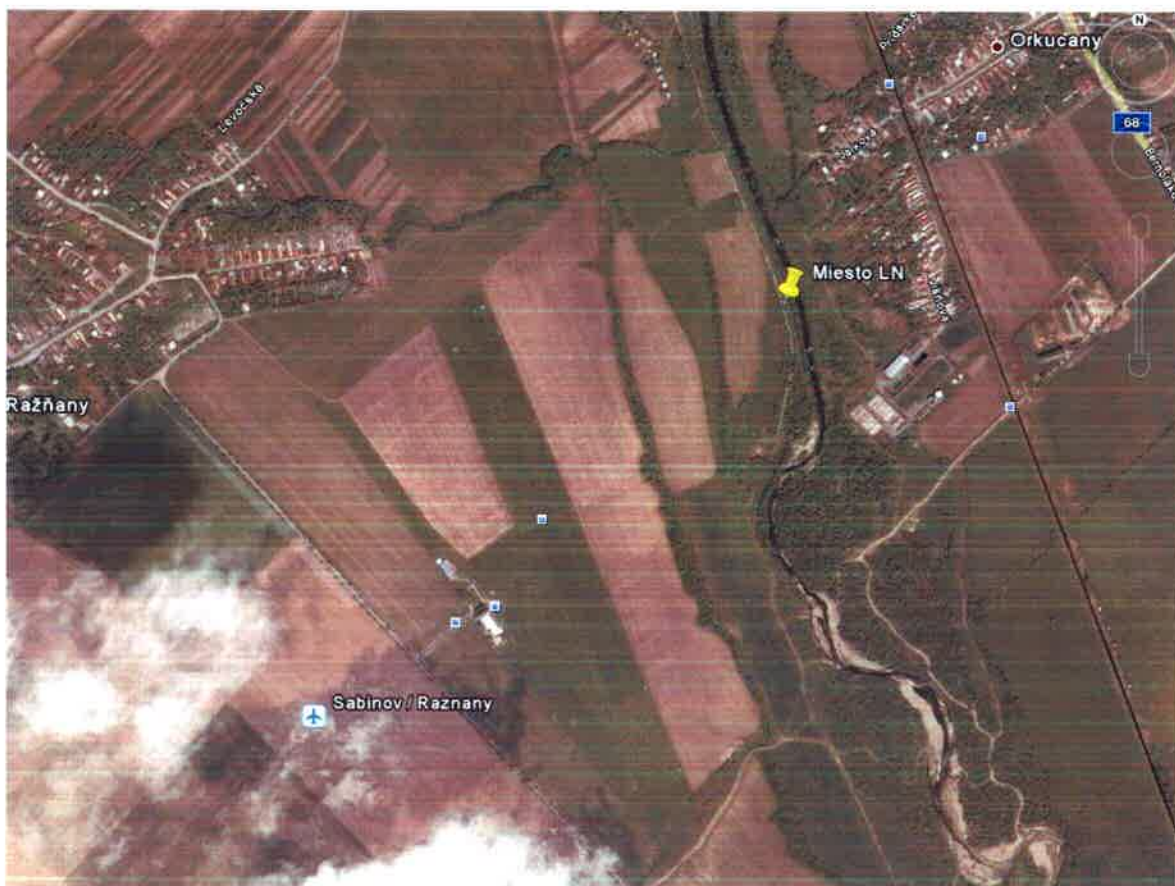
Obr.č. 1 - Celkový pohľad na miesto leteckej nehody

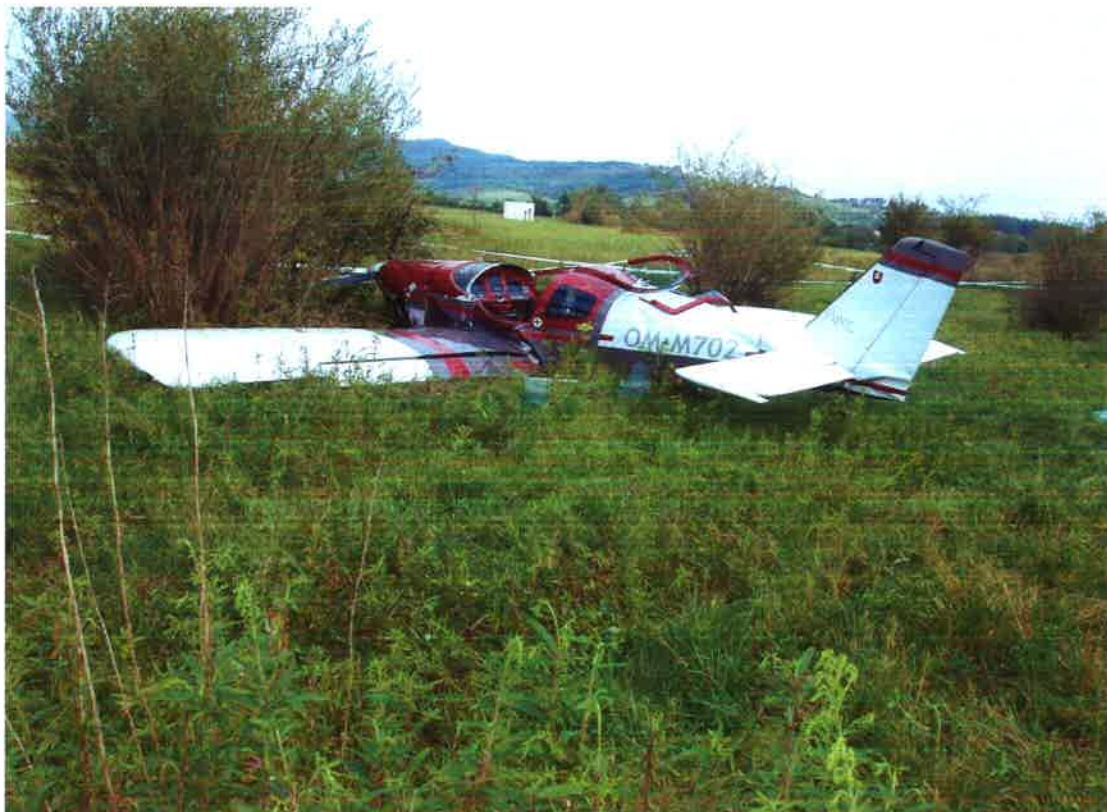
Obr.č. 2 - Celkový pohľad na miesto leteckej nehody

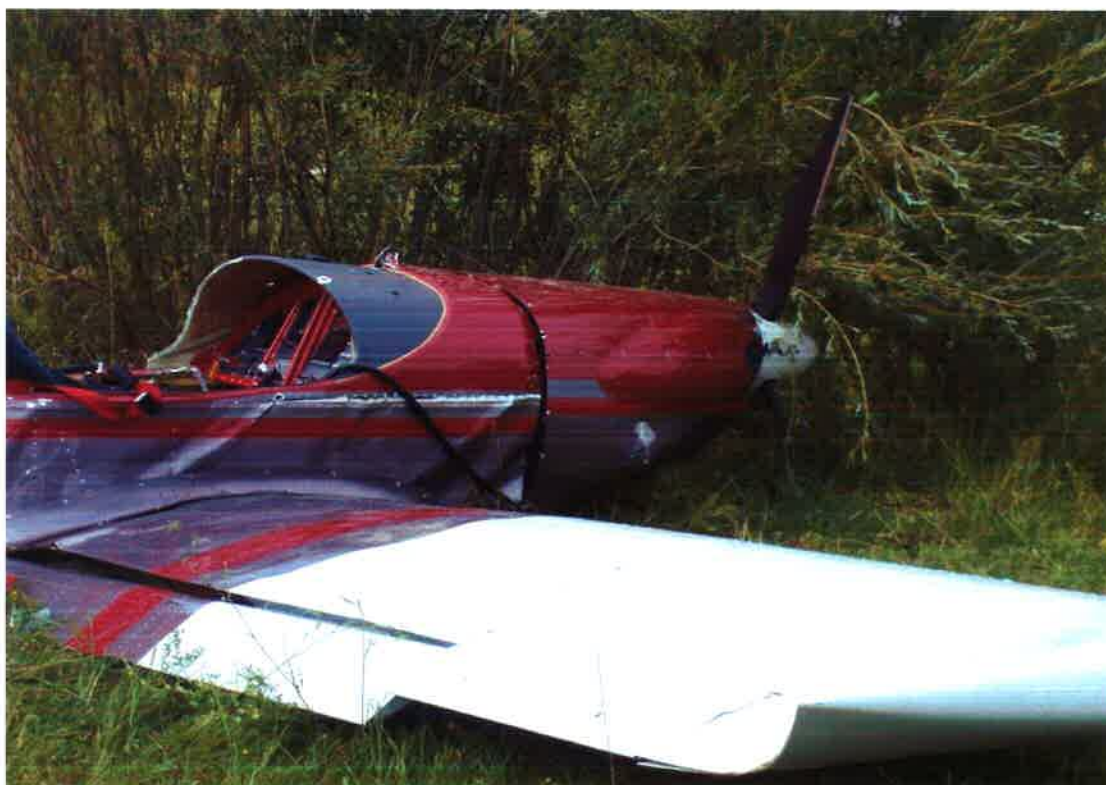
Obr.č. 7 - Detailný pohľad na odlomený list vrtule po leteckej nehode
