## ZÁVEREČNÁ SPRÁVA

o odbornom vyšetovaní leteckej nehody  
bezmotorového padákového klzáka typu **VEGA 2M**  
výrobné číslo: **23962606MC**

Dátum 03.04.2010

Miesto: Horné Orešany

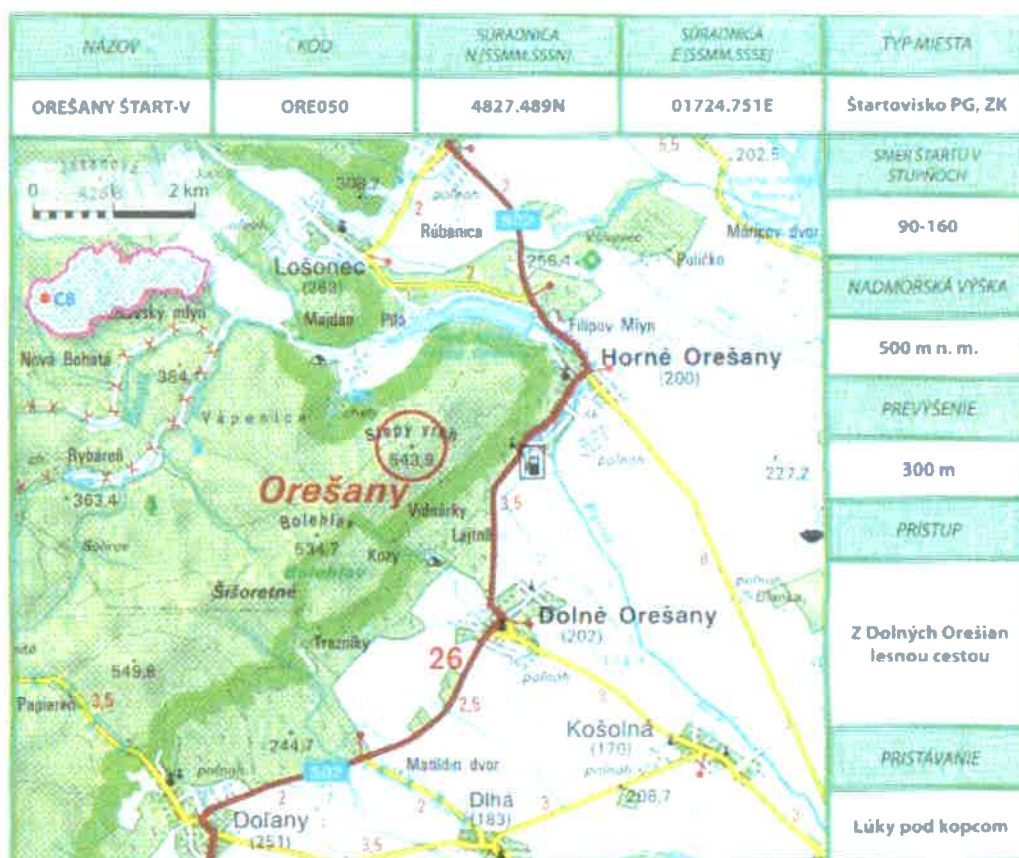
Miesto dopadu BPK s pilotom sa nachádza asi v 1/3 rovného južne smerujúceho úseku cesty č. 502 približne 30 m od jej ľavého okraja (pri pohľade smerom na sever). Miesto dopadu tvorí rovná trávnatá plocha bez prekážok.
