## Z Á V E R E Č N Á   S P R Á V A

o odbornom vyšetovaní leteckej nehody

vrtníka typu **CH 7 Kompress**

poznávacej značky **OM – M415**

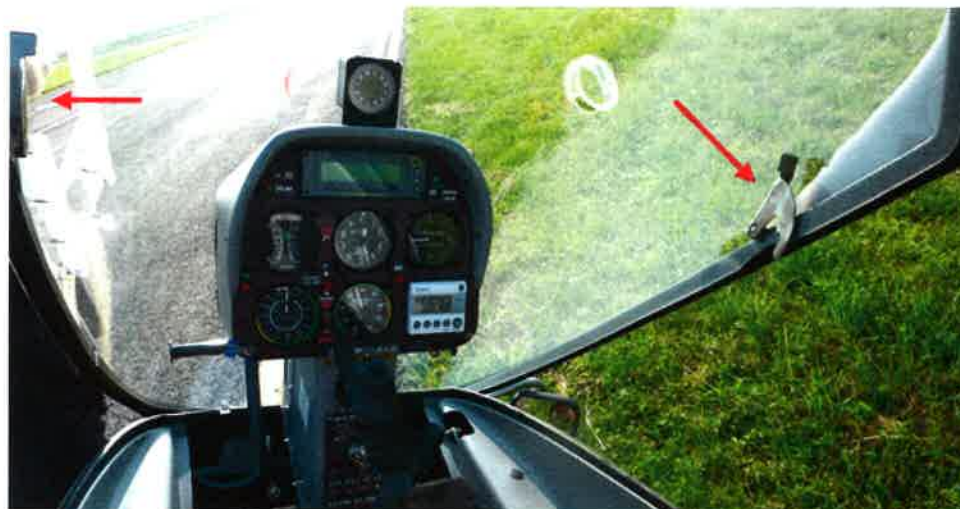
Rám celopresklenného krytu kabíny pilota je otváraný dohora prostredníctvom otáčania v dvoch závesoch umiestnených v prednej časti trupu. V zavretej polohe je kabína uzamknutá dvoma jednoduchými otočnými zámkami po oboch stranách rámu kabíny.

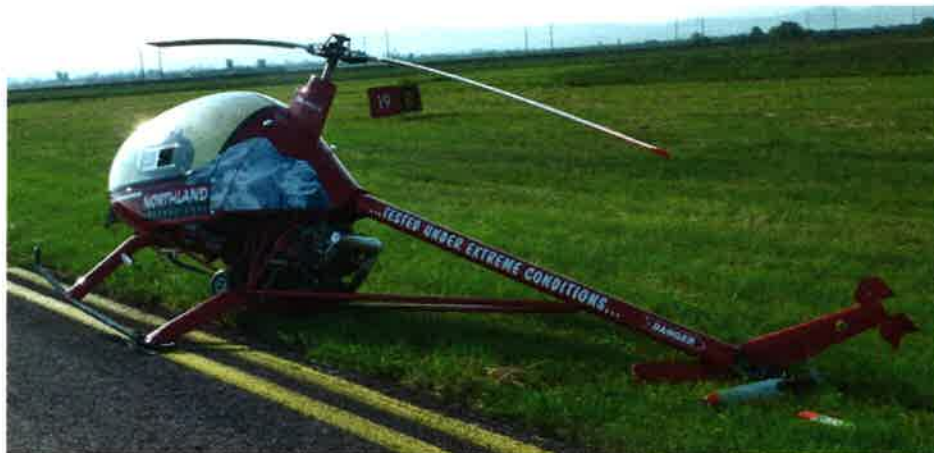
Vrtuľník po dopade na zem ostal v jednom celku a nedošlo k jeho separácii na jednotlivé časti. V dôsledku nárazu na zem došlo k deformácii pristávacieho zariadenia lyžového typu, poškodenia vyrovnávacej vrtuľky, koncového reduktora, chvostového nosníka a chvostových stabilizačných plôch.

Vrtuľník dopadol na hranicu asfaltovej rolovacej dráhy „B“ a trávinatej plochy letiska.

Konečná poloha vrtuľníka po nehode bola zdokumentovaná, vrátane vyhotovenia fotodokumentácie.
