Z Á V E R E Č N Á S P R Á V A

o odbornom vyšetovaní leteckej nehody
bezmotorového padákového kizáka typu **VEGA 2L**
poznávacej značky **OM – P111**

Dátum 12.06.2010

Miesto: Donovaly

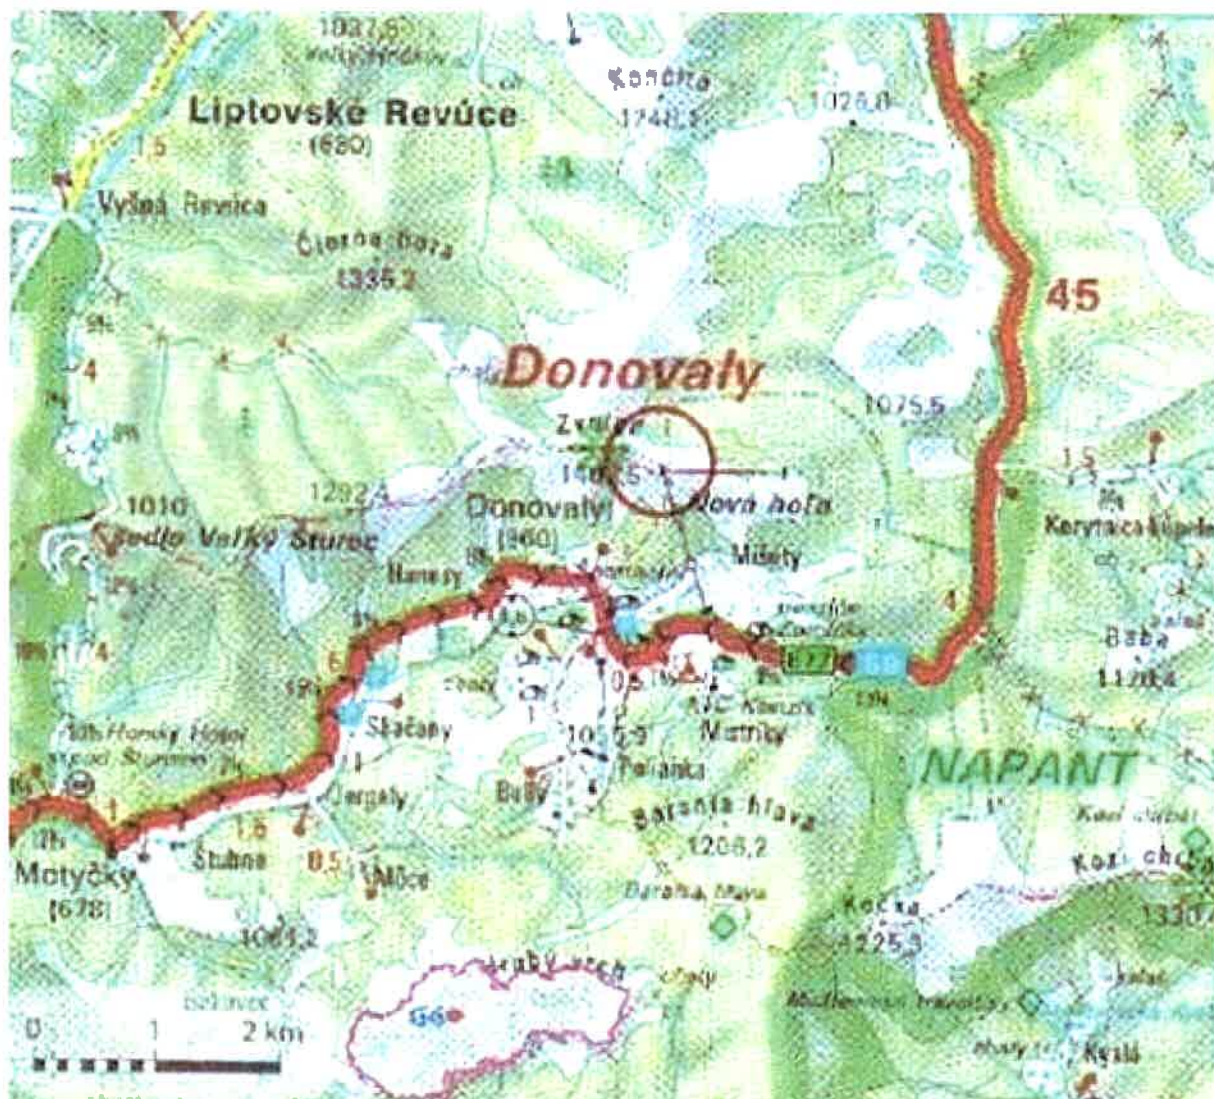
Donovaly - Nová Hoľa, je plocha pre vzlet padákových a bezmotorových závesných klzákov, nachádzajúca sa vo východnej časti pohoria Veľká Fatra približne 19 km severovýchodne od Banskej Bystrice. Používanie plochy odsúhlasené príslušným vlastníkom pre LAA SR. Plochu pre štart tvorí priestor bez porastu stromov s trávnatou čistou plochou zvažujúcou sa k južným smerom. Stav plochy zodpovedá použitiu pre daný účel. Nadmorská výška vrcholu Novej hole je 1402,5 m. Plocha pre pristátie je vyznačená a nachádza sa v blízkosti nástupnej stanice lanovky vedľa cesty E77 spájajúcej Banskú Bystricu a Ružomberok v nadmorskej výške cca 900 m.
