MINISTERSTVO DOPRAVY, PÔŠT A TELEKOMUNIKÁCIÍ SLOVENSKEJ REPUBLIKY

Z Á V E R E Č N Á S P R Á V A

o odbornom vyšetovaní leteckej nehody
lietadiel typu **Discus 2a** a **Discus 2T**
poznávacích značiek **OK – 7000** a **SE - UOA**

Dátum: 04.07.2010

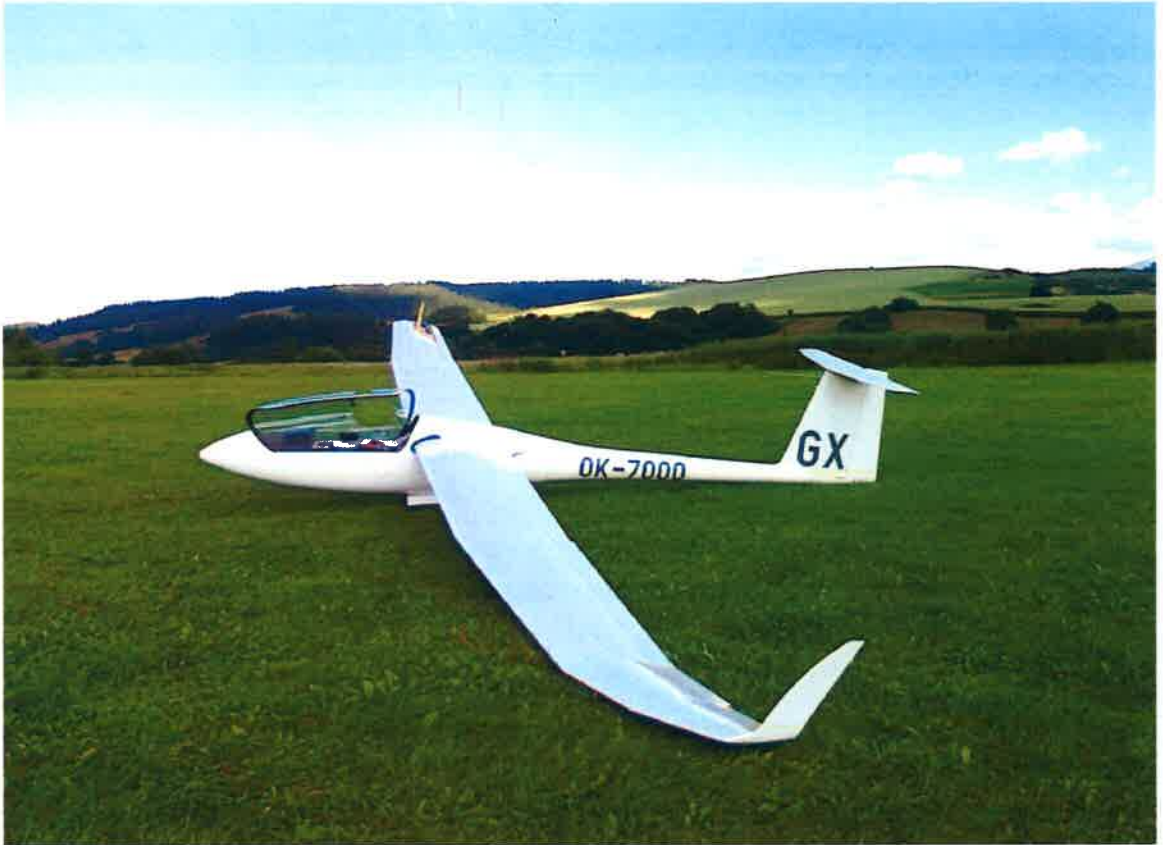
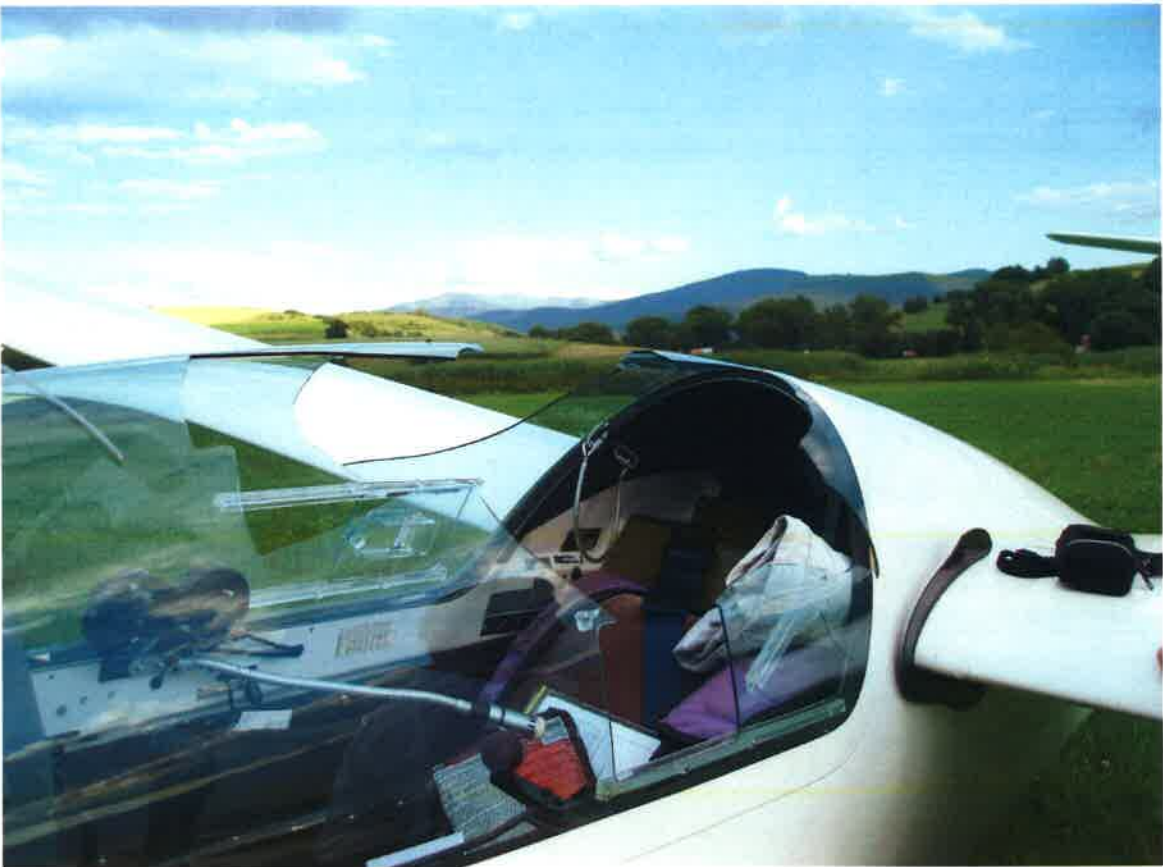
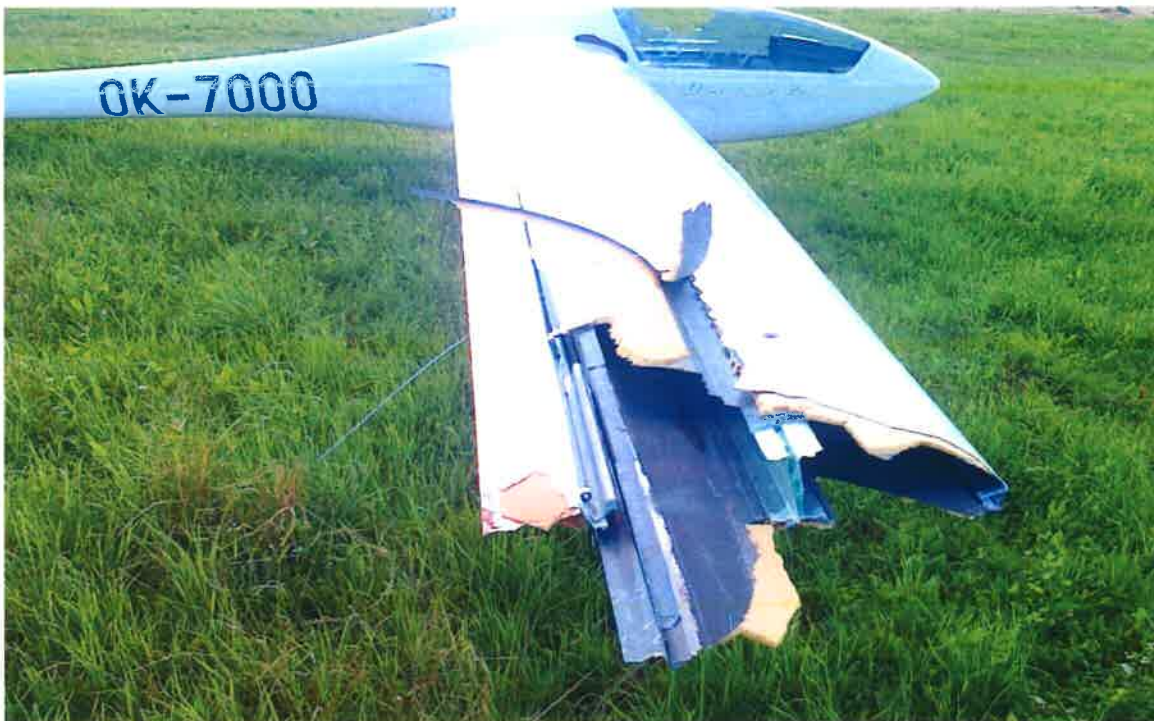
Lietadlo **Discus 2a** „**GX**“ po zrážke malo rozbité plexi prekrytu kabíny a zlomené ľavé vetracie okienko kabíny. Na trupe malo praskliny v laku dlhé 25-30 cm za pravým koreňovým rebrom trupu. Pravé krídlo bolo úplne odlomené cca 2 m od konca. Ľavé krídlo a chvostové plochy neboli poškodené.

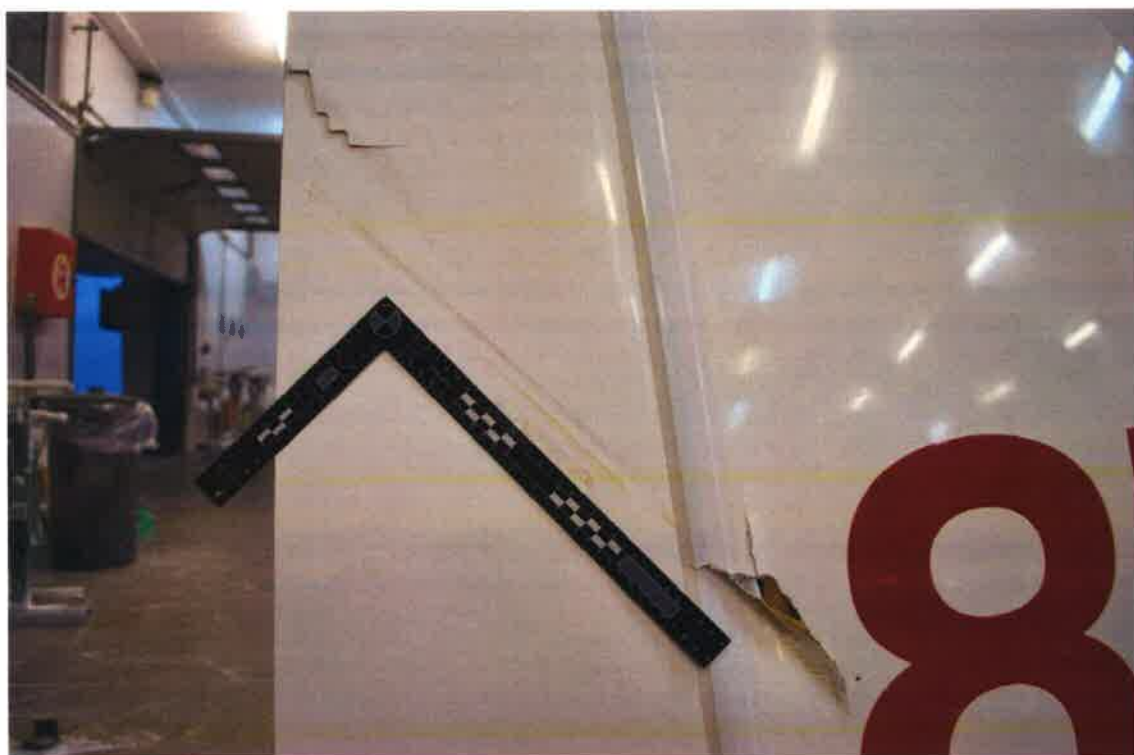
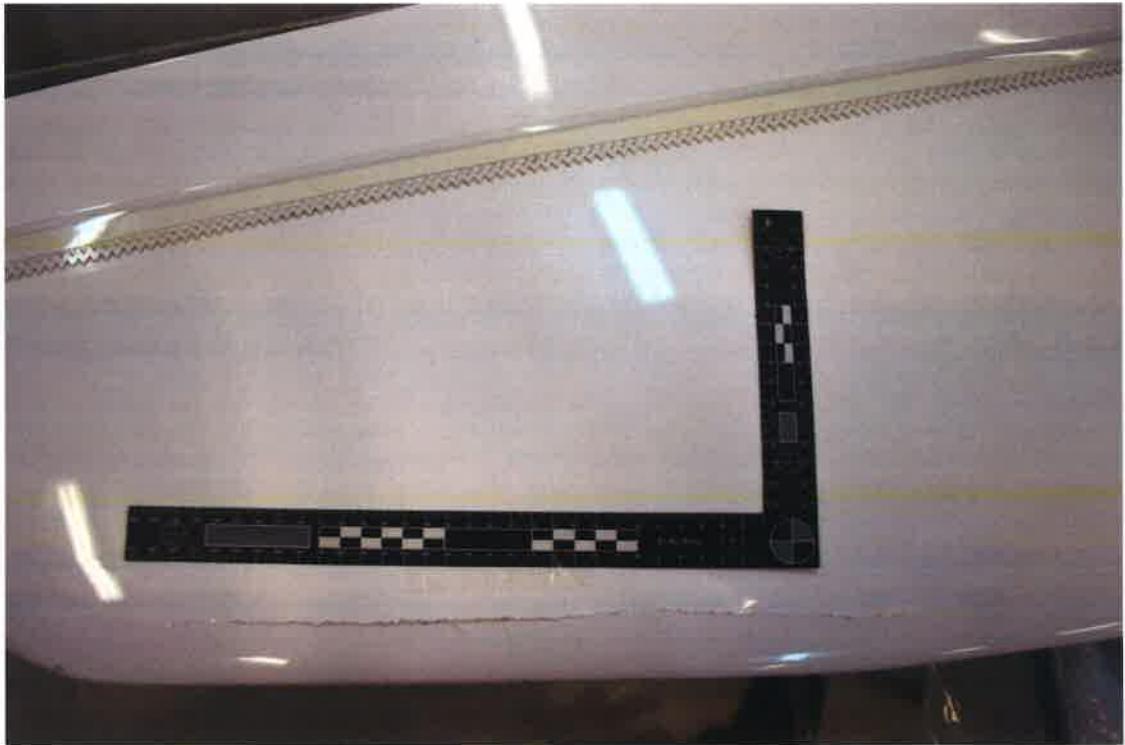
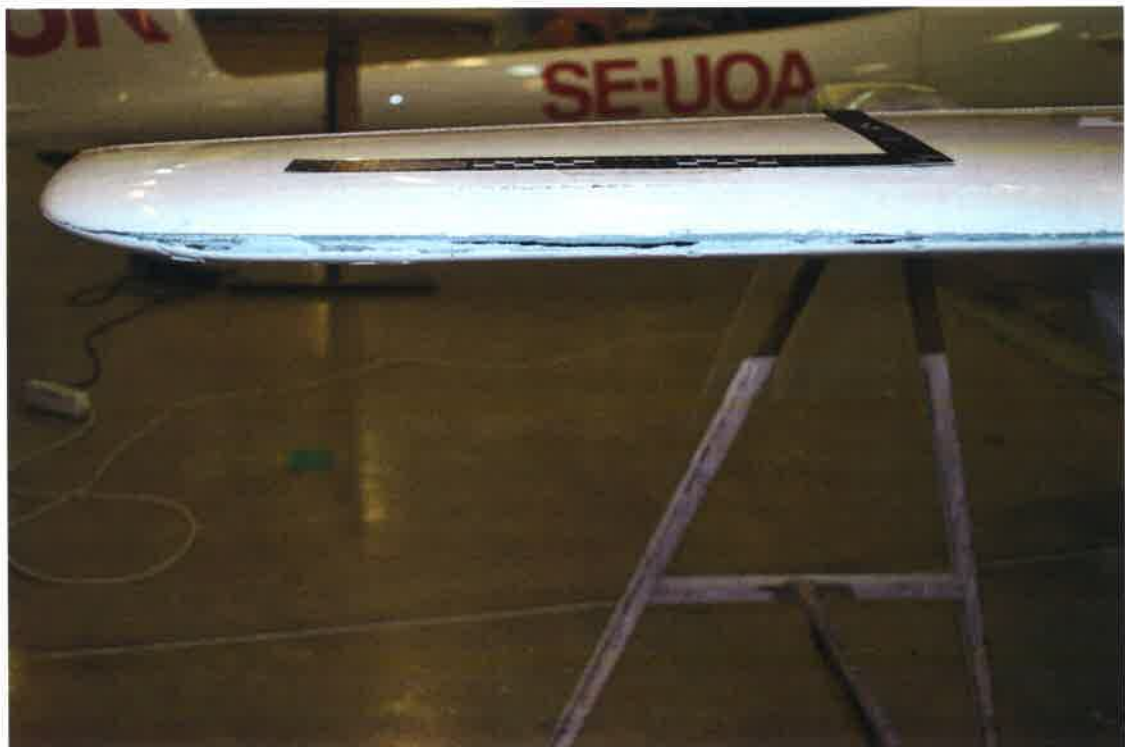
Lietadlo Discus 2T „8K“ po zrážke malo na trupe roztrhnutý poťah vpravo od odtokovej hrany kýlu 15 a 5 cm, prasknutý poťah kýlu na dĺžke 60 cm a 15 cm vpravo pod stabilizátorom a delaminovaný vnútorný poťah sendviča na zavetraní smerovky vpravo na dĺžke 10 cm. Tri delaminácie 3 cm dlhé v kútoch priestoru na chvostovú batériu a odlomený záves dierok chvostovej batérie. Delamináciu dlhú 15 cm vedľa podvozka vpravo vzadu. Smerové kormidlo malo rozlepenú odtokovú hranu po celej dĺžke a delaminovaný poťah vnútri sendviča s rozmermi 3x20 cm na pravej strane. Roztrhnutý poťah na oboch stranách smerovky. Stabilizátor mal zlomený poťah za nábežnou hranou a rozlepenú nábežnú hranu na dĺžke 70 cm od konca.
