ZÁVEREČNÁ SPRÁVA

o odbornom vyšetrovaní leteckej nehody

lietadla typu **FOX 912 3K**

poznávacej značky **OM-DARO**

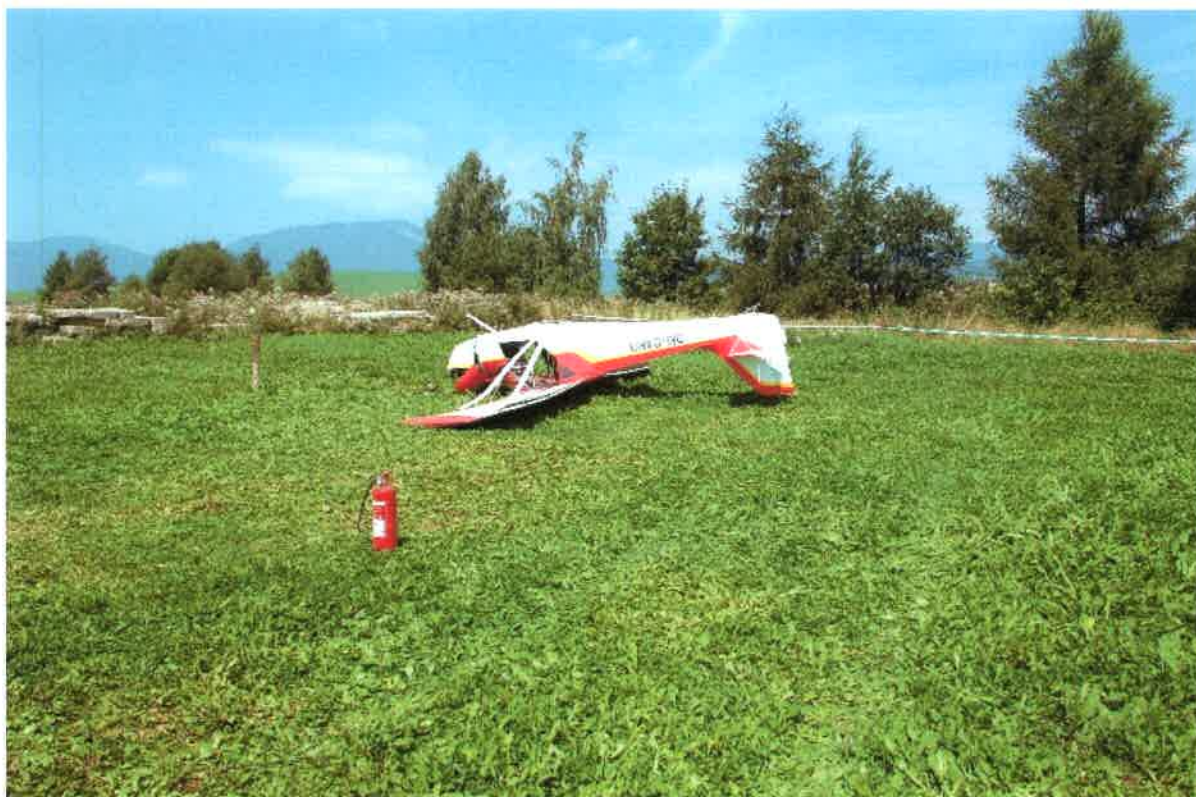
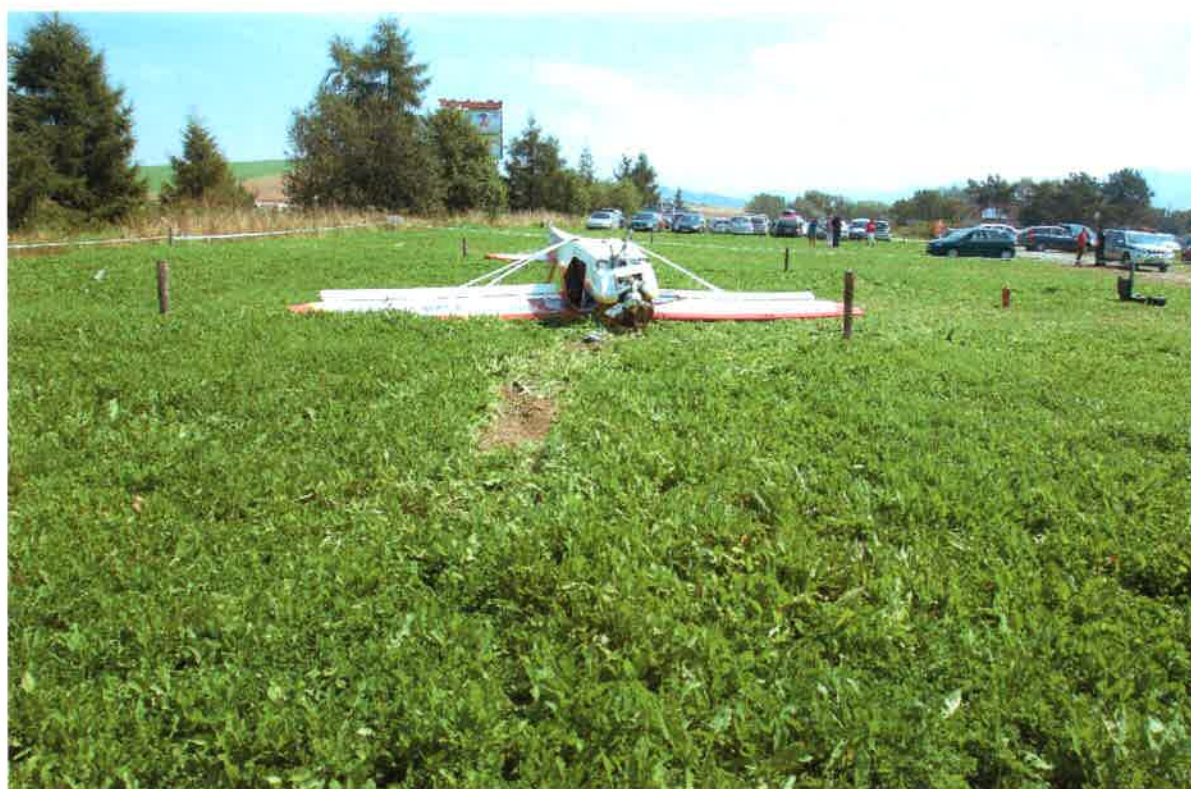
Lietadlo bolo po leteckej nehode poškodené v strednom rozsahu.

Lietadlo po prevrátení na chrbát ostalo v jednom celku a nedošlo k jeho separácii na jednotlivé časti. V dôsledku nárazu do prekážky došlo k deformácii trupu centroplánu a jednej vzpery krídla, k zničeniu hlavného a predného podvozku, k zboršteniu motorového uchytania, k zničeniu prekrytu kabíny, k poškodeniu motora a prednej časti trupu lietadla.

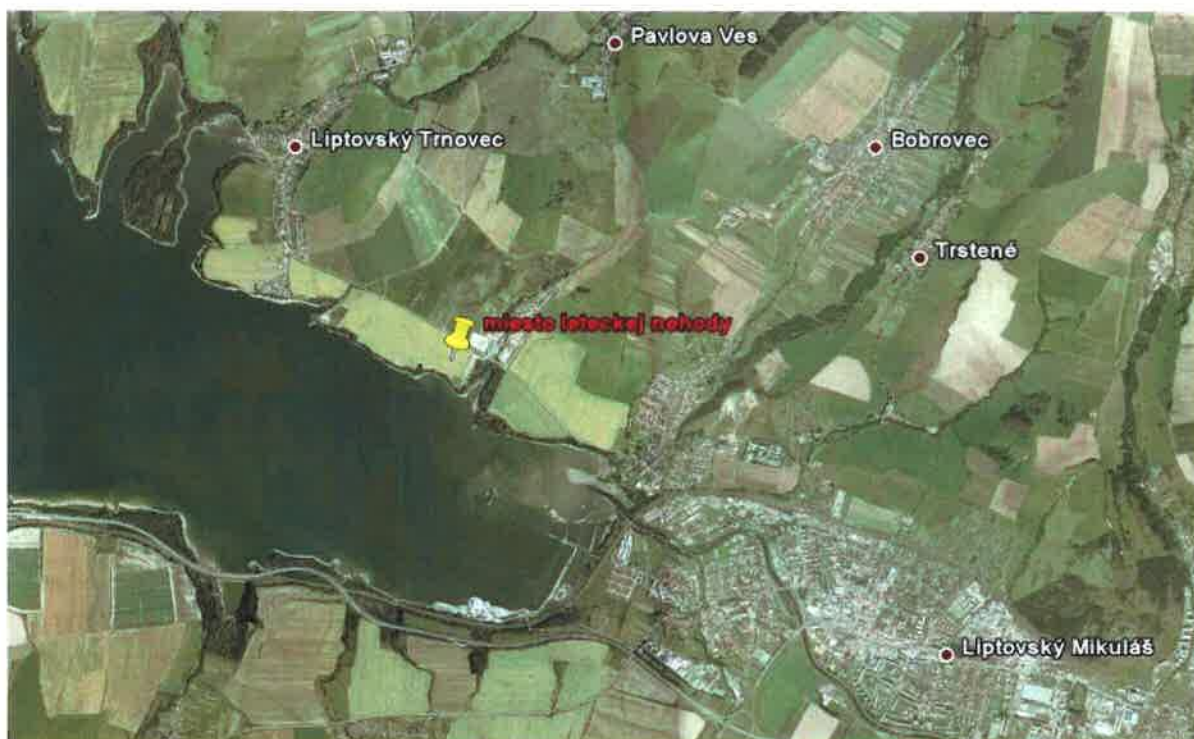
Miesto leteckej nehody sa nachádza na lúke oproti areálu Aquaparku Tatralandia v blízkosti trávnatého parkoviska, katastrálne územie Liptovský Trnovec.
