## Z Á V E R E Č N Á   S P R Á V A

o odbornom vyšetovaní leteckej nehody

lietadla typu **Viper SD-4**

poznávacej značky **OM-M252**

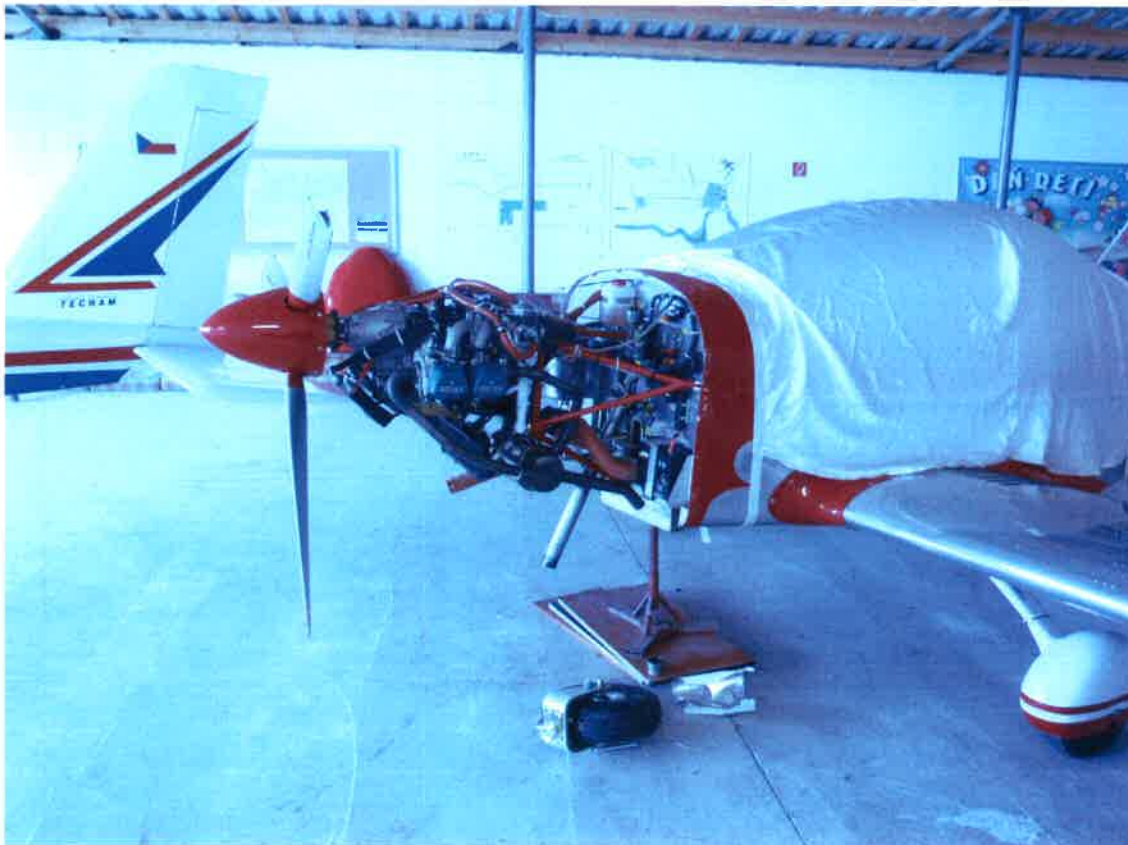
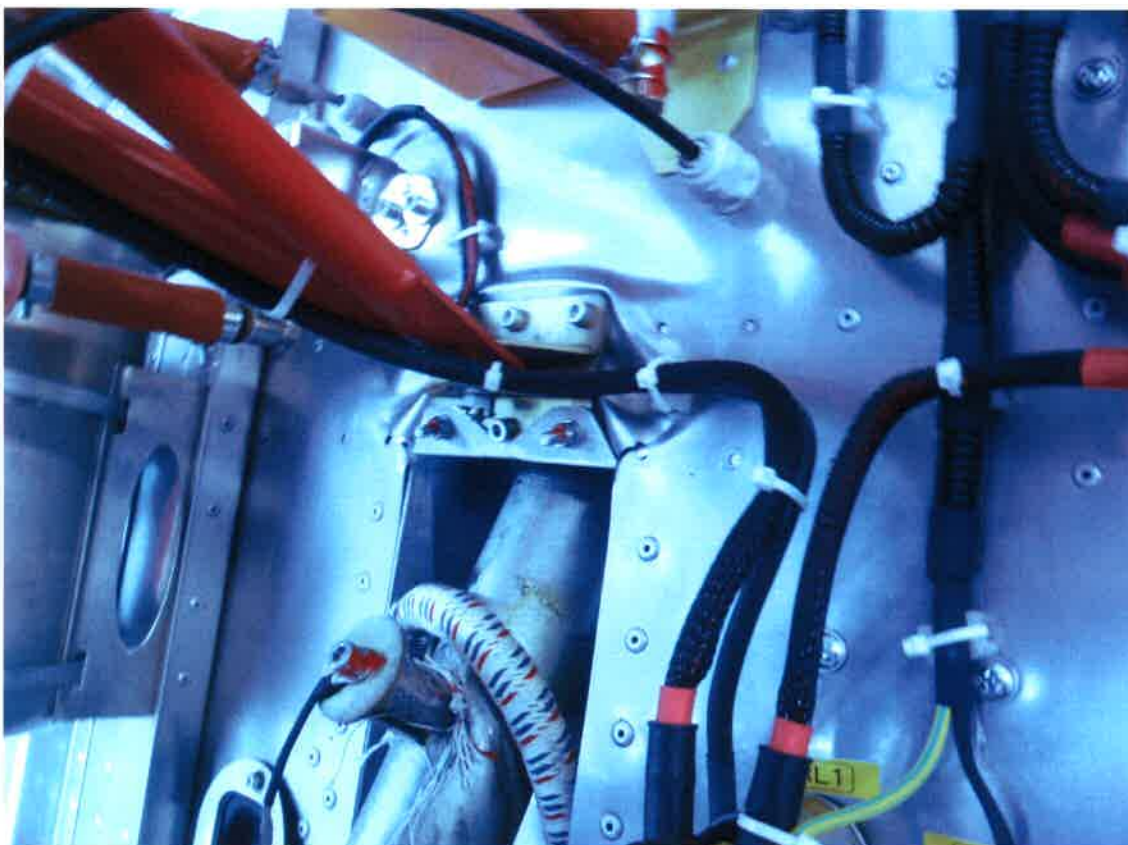
Následne lietadlo tvrdo dosadlo na prednú podvozkovú nohu a došlo k stretu vrtule so zemou.

Vrtuľa trojlistá - zničená, protipožiarna prepážka - poškodenie veľkého rozsahu, predná podvozková noha - zničená, pružiacia jednotka predného podvozku - zničená, kryt predného kolesa - zničený. Na základe stretu vrtule so zemou kontrola poškodenia motora.

Pilot nezvládol techniku pilotáže po odskočení lietadla a ani sa nepokúsil opraviť chybu pri vyplávaní lietadla a udržiaval riadiacu páku dotiahnutú. Lietadlo po stratení letovej rýchlosti sa preklopilo smerom na nos a následne tvrdo dosadlo na prednú podvozkovú nohu.
