## ZÁVEREČNÁ SPRÁVA

o odbornom vyšetřovaní vážneho incidentu

vrtuľníka typu **Eurocopter AS-355N**

poznávacia značka **OM-IKM**

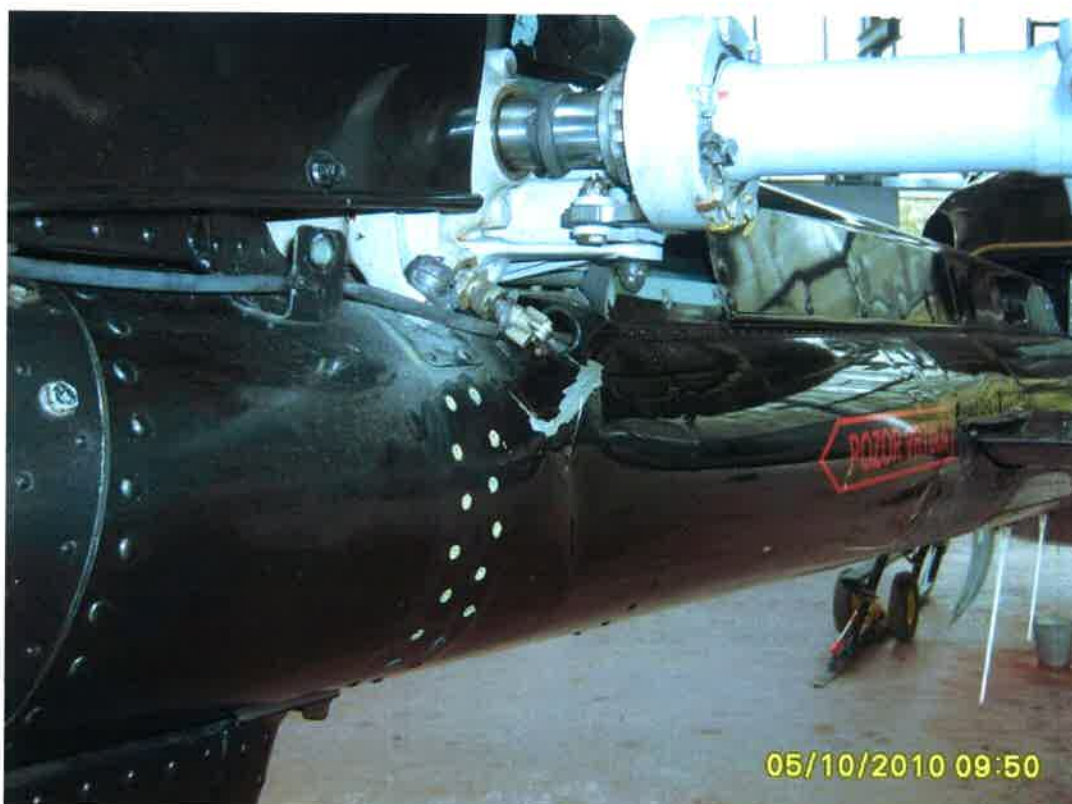
Chvostový nosník bol následkom vibrácií od vyrovnávajúceho rotora poškodený v malom rozsahu.

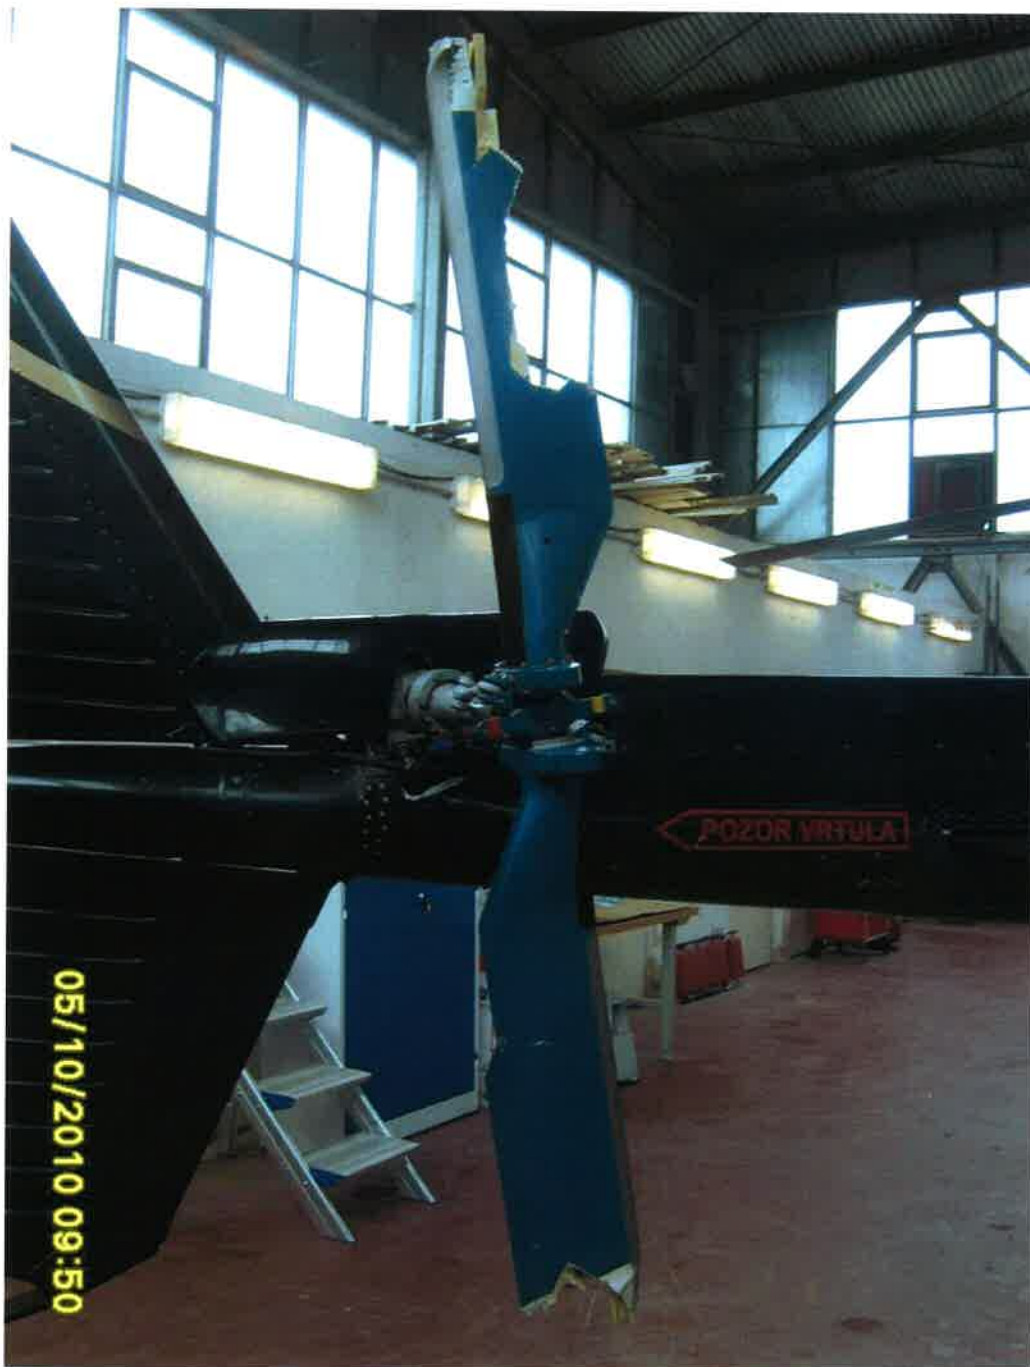
Na stroji došlo k poškodeniu vyrovnávacieho rotora s nutnosťou jeho výmeny.

Posádka vrtuľníka vykonávala nácvik pristátia do terénu so zameraním na pristátie s Gmax. Pri samotnom pristátí došlo k zachyteniu vyrovnávajúcim rotorom o kameň, ktorý bol v teréne z pohľadu posádky v danej fáze letu nezistiteľný.

Príčinou vzniku vážneho incidentu bolo zachytenie vyrovnávajúcim rotorom o kameň, ktorý posádka vrtuľníka pri nácviку pristátia do terénu nezaregistrovala.

vykonať rekognoskáciu vopred vybraných plôch pred samotným zahájením výcvikových letov so žiakmi k nácviку pristátia do terénu so zameraním na pristátie s Gmax.

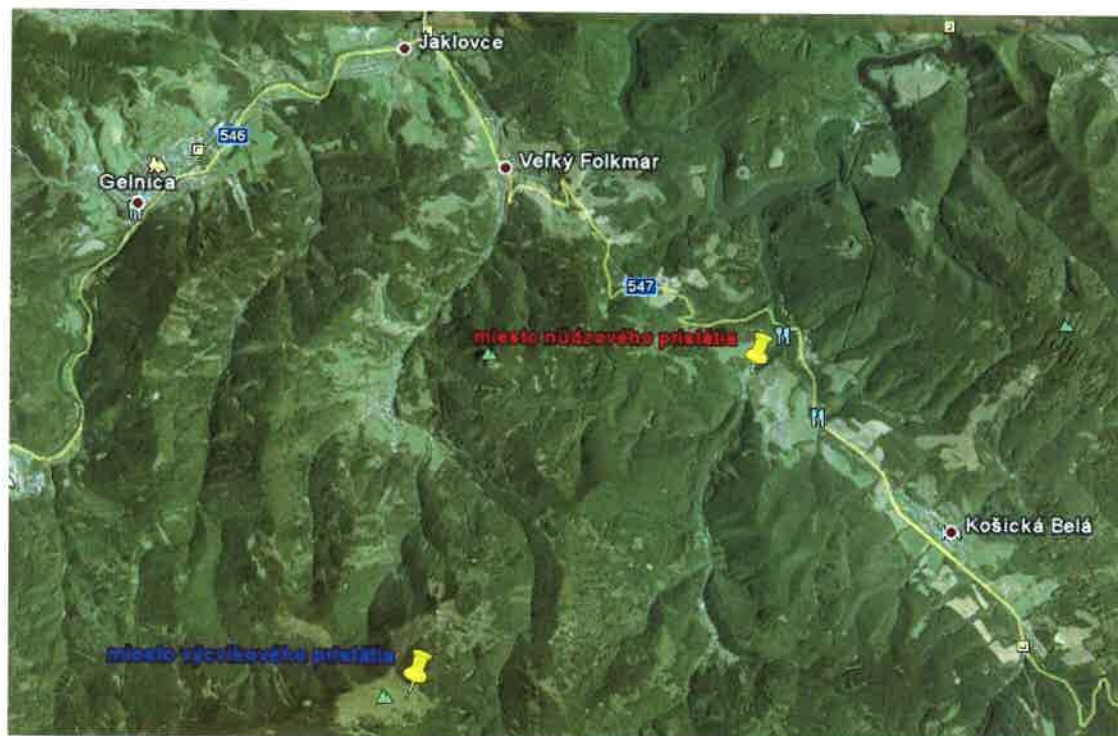
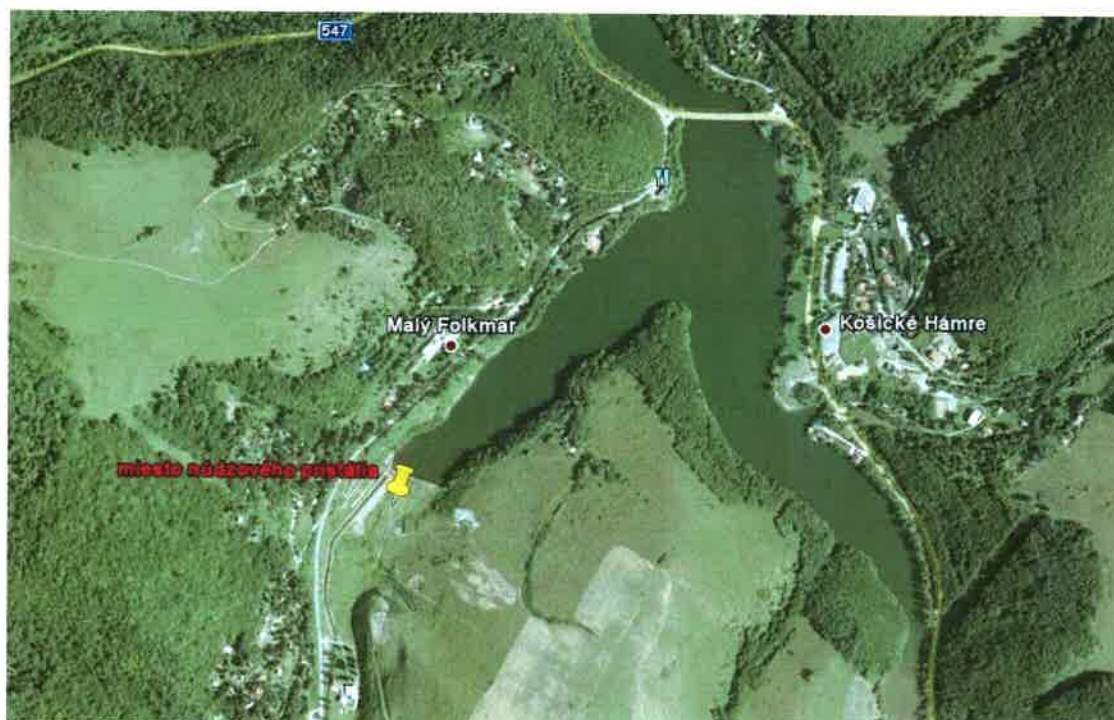
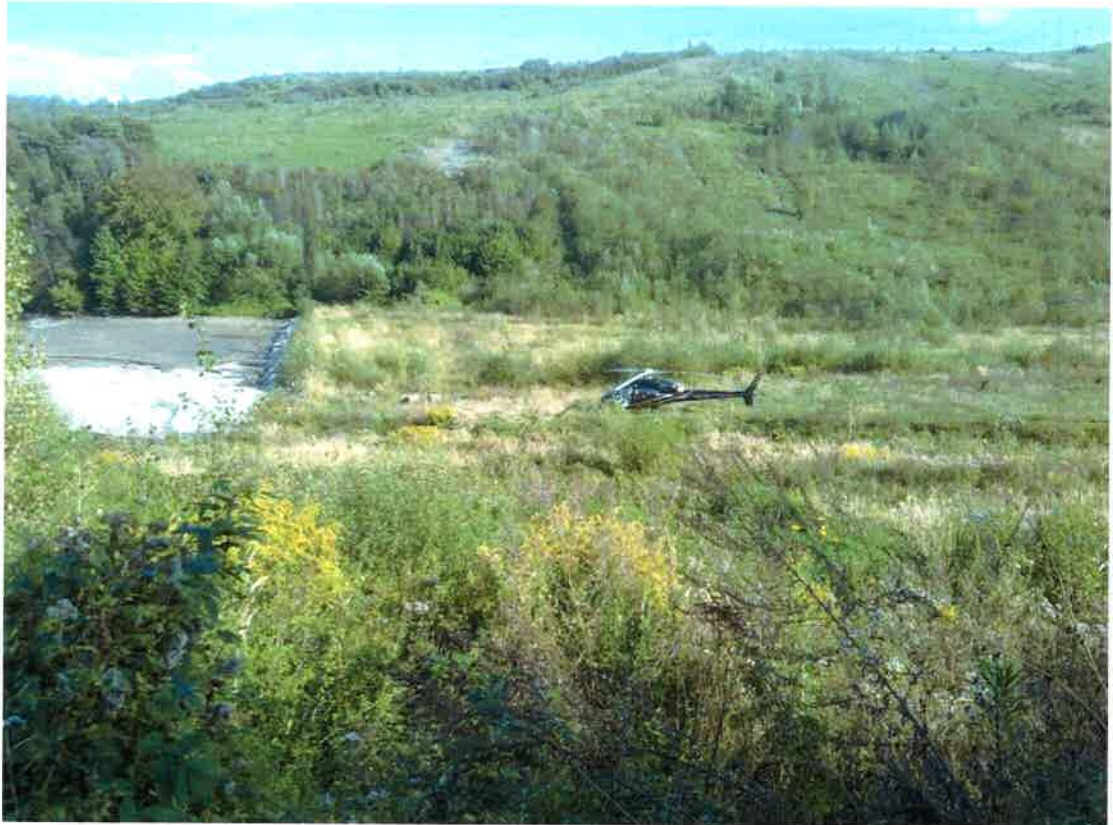
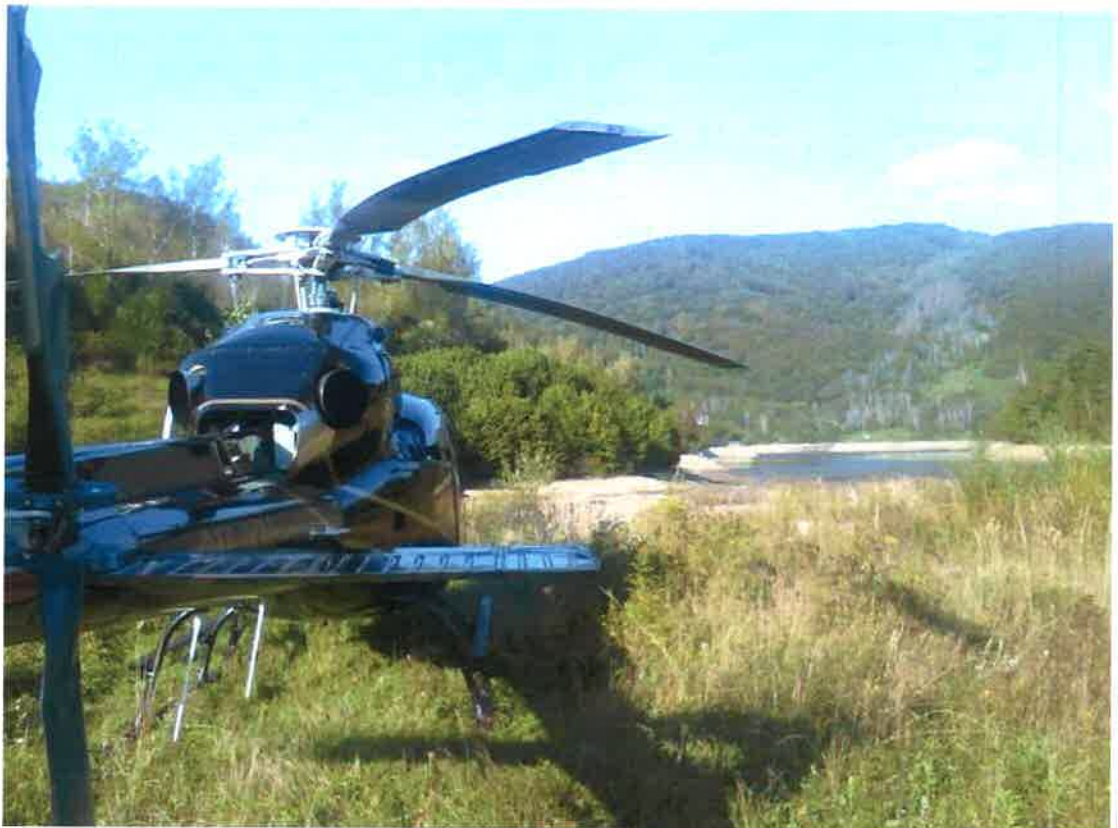
Zemepisné súradnice miesta núdzového pristátia vrtuľníka do terénu pri priehrade Ružín:
