MINISTERSTVO DOPRAVY, VÝSTAVBY A REGIONÁLNEHO ROZVOJA SLOVENSKEJ REPUBLIKY

Z Á V E R E Č N Á S P R Á V A

lietadla typu **AL-Fox**

poznávacej značky **OM-M300**

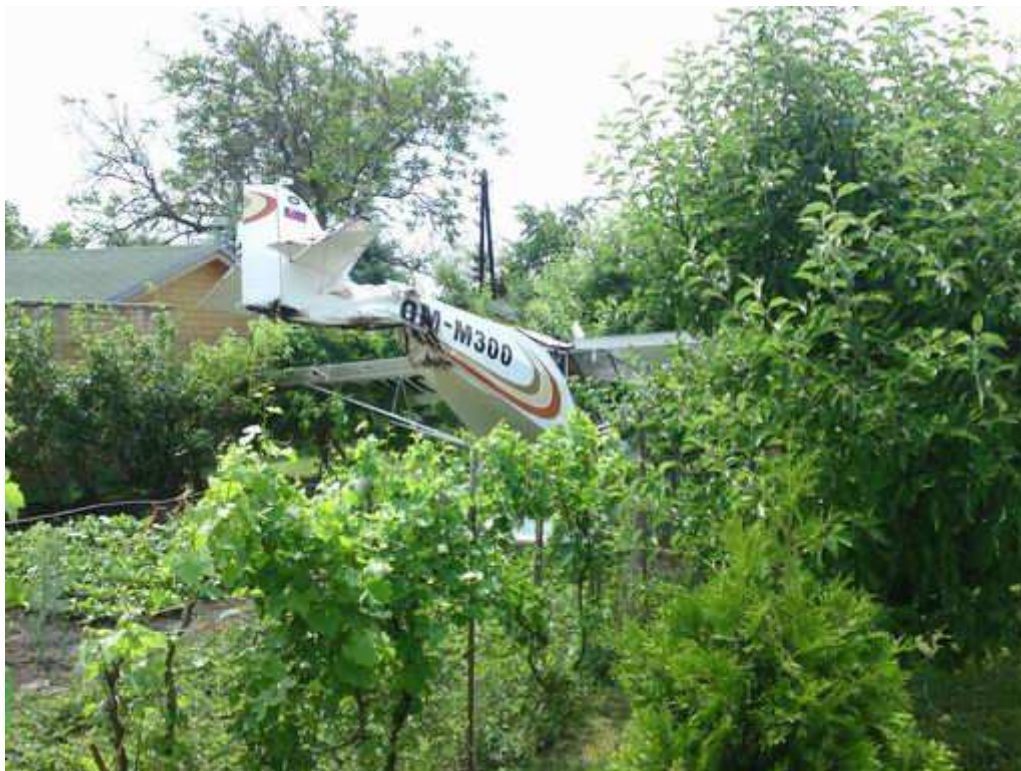
Lietajúce športové zariadenie zničené

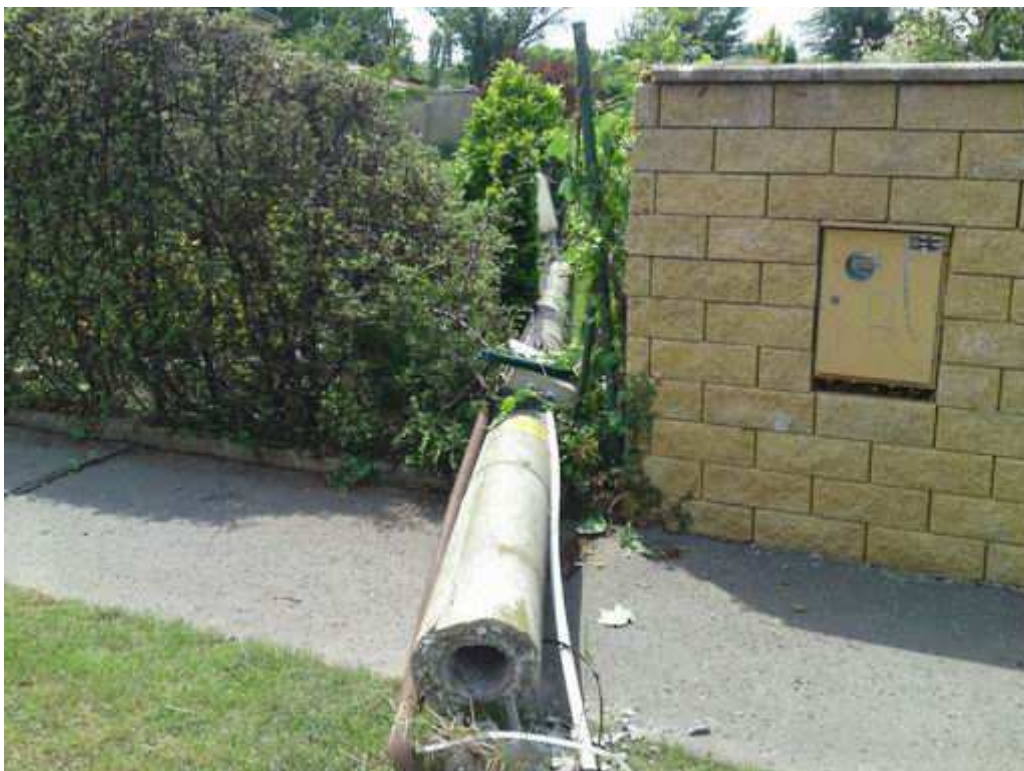
- strhnuté vodiče miestneho elektrického rozvodu
- poškodená TV anténa
- zlomený betónový stĺp miestneho elektrického rozvodu

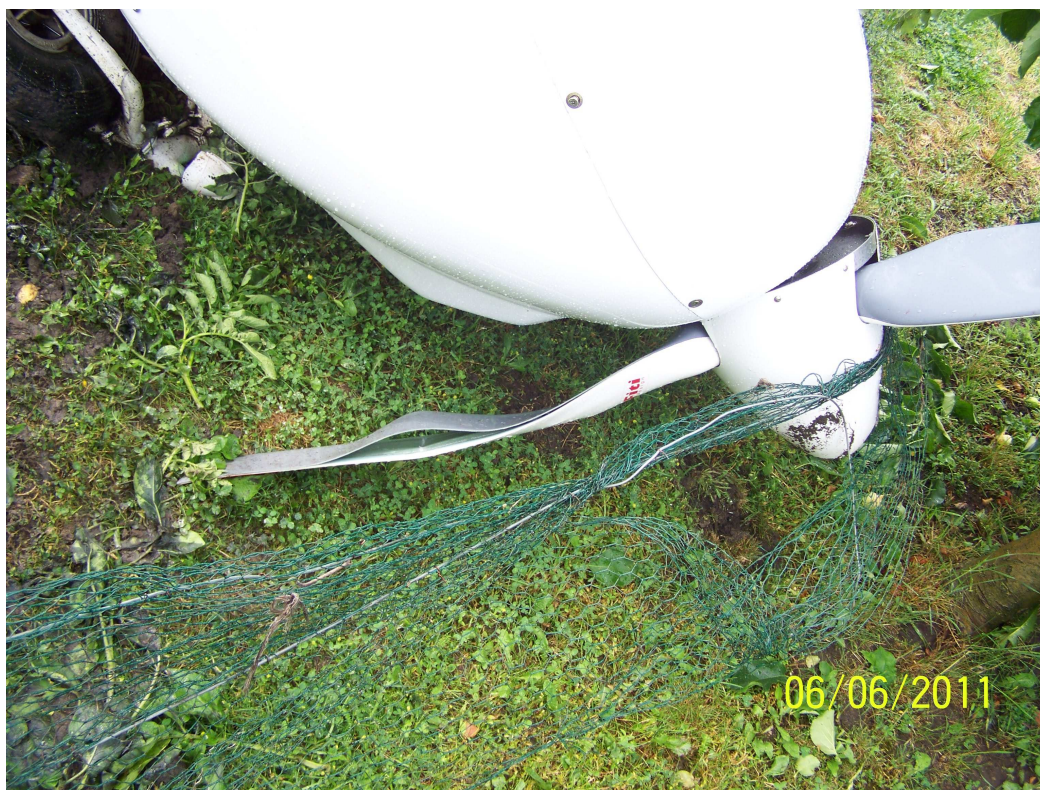
- poškodené oplotenie zahrady

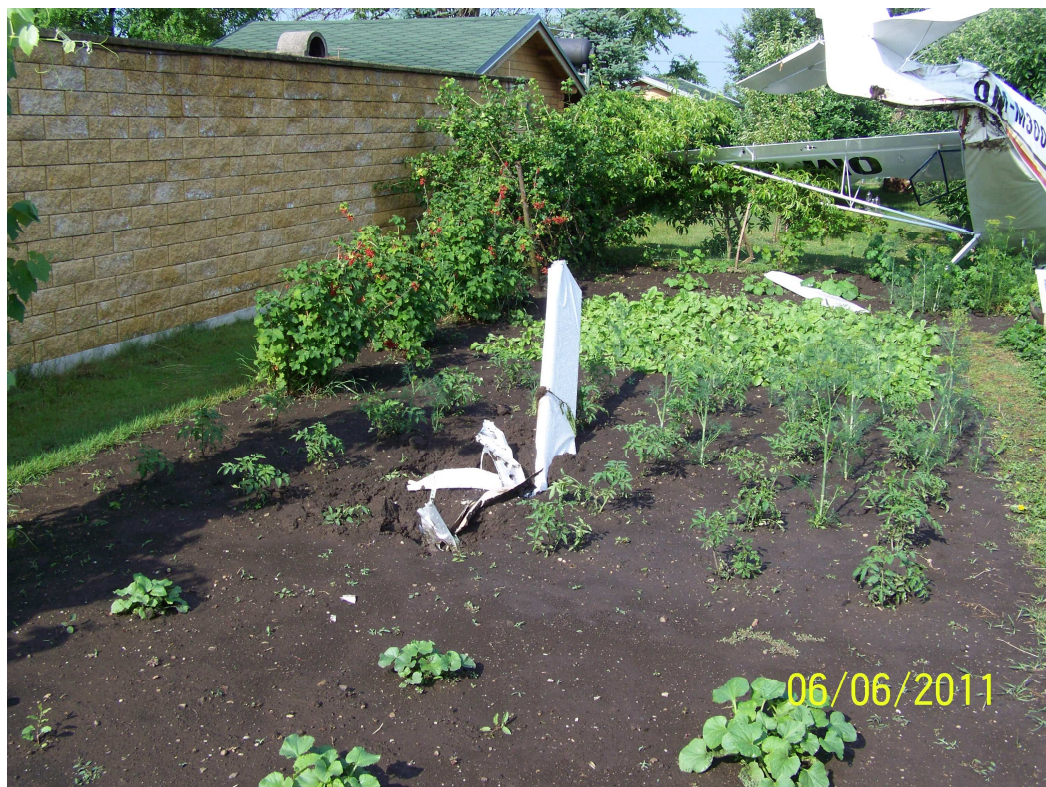
- poškodené porasty plodín v záhrade

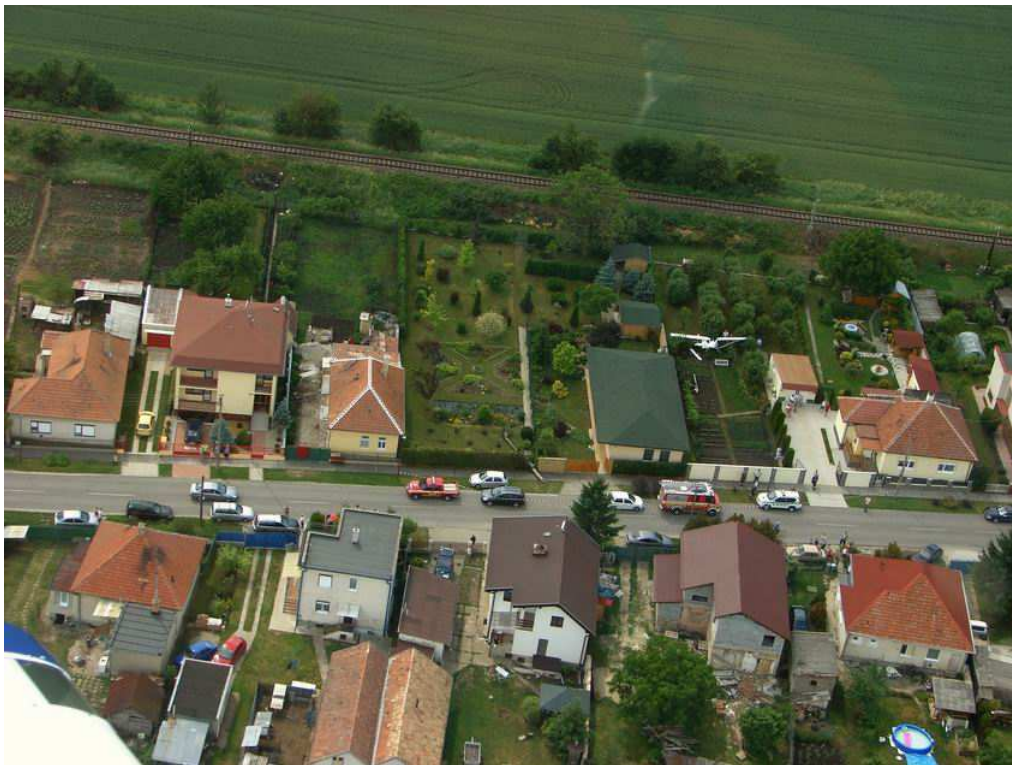
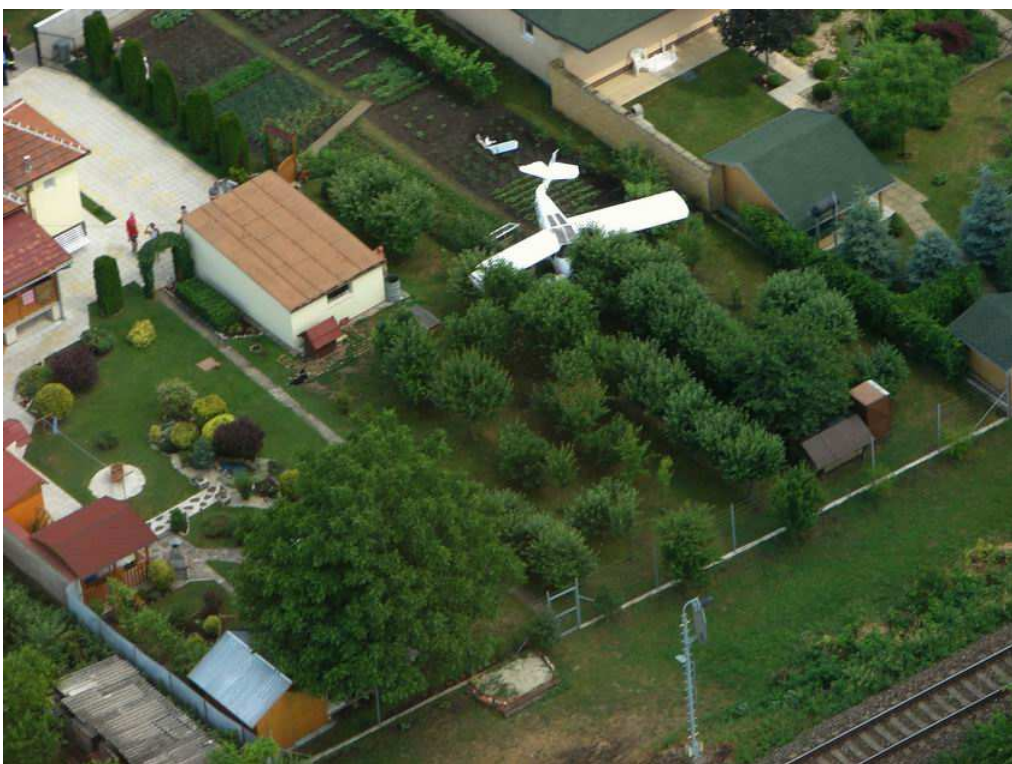
LŠZ dopadlo po kontakte s miestnym rozvodom elektrickej energie do záhrady rodinného domu, ktorá je v medzere medzi rodinným domom a garážou do porastu plodín a ovocných stromov. Trosky od oplotenia a elektrického vedenia boli umiestnené vo vzdialenosti 15,5 m a 21,7 m.

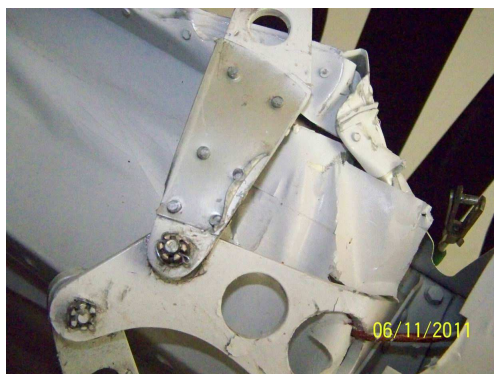
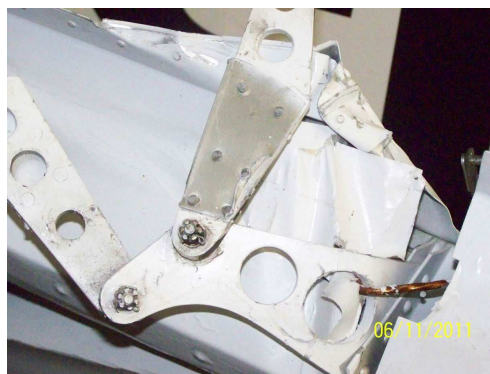
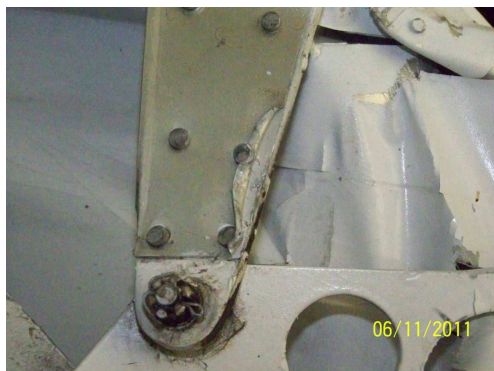
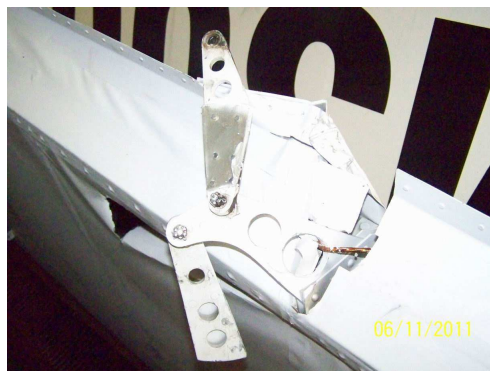
- K pádu LŠZ došlo po neovládanom zostupnom lete v ľavotočivej zatáčke
- Posádka použila bežné, štandardné postupy pri riešení krízovej situácie bezúspešne
- Krízová situácia vznikla po vysunutí pristávacích klapiek
- Posádka nevyužila možnosť riešenia krízovej situácie návratom ovládacích prvkov do štandardnej pozície (zavretie otvorených klapiek)
- Podrobnou technickou analýzou trosiek bol zistený dlhodobu existujúci kontakt pravého krídelka a pravej pristávacej klapky. Pri údržbe a technických prehliadkach bol tento kontakt prehliadnutý a nevykonala sa náprava

Táto situácia vznikla v dôsledku kontaktu vysúvajúcej sa vztlakovej klapky s krídelkom a jeho zablokovaním v polohe ľavý náklon. Vyšetrovaním bola táto skutočnosť stanovená ako bezprostredná príčina leteckej nehody.

- a) vhodným technickým prevedením vylúčiť vzájomnú kolíziu riadiacich a ovládacích prvkov
- b) zabezpečiť dôsledné vykonávanie predpísanej periodickej údržby a prevádzkových prehliadok technického stavu LŠZ najmä u LŠZ určených na výcvik leteckého personálu
- c) vykonať previerku vykonávania úkonov uvedených v bode b) v Prevádzkach výcvikových stredísk SFUL
- d) vykonať osobitné školenie personálu Prevádzky výcvikového strediska SFUL Šurany – Kopec.

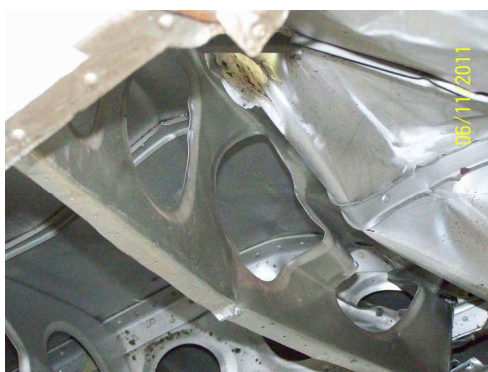
- Neboli predložené záznamy o výsledkoch a záveroch periodickej údržby ani o predletových, medziletových a poletových prehliadkach vykonaných minimálne v deň vzniku LN
- Profilové rebro nesúce spoločnú stredovú konzolu krídeliek a vztlakových klapiek obojstranne je z duralového plechu hrúbky 0,5 mm bez ďalšieho zosilnenia.

- Súbeh týchto okolností spôsobil kontakt krídelka a vztlakovej klapky pravého krídla pri vysunutí vztlakových klapiek a ich zhodnú polohu vo výchylke smerom dole (ľavý náklon) bez možnosti korekcie inými ovládacími prvkami.
