Z Á V E R E Č N Á S P R Á V A

o odbornom vyšetovaní leteckej nehody

lietadla typu **Z 137T**

poznávacej značky **OM - NRK**

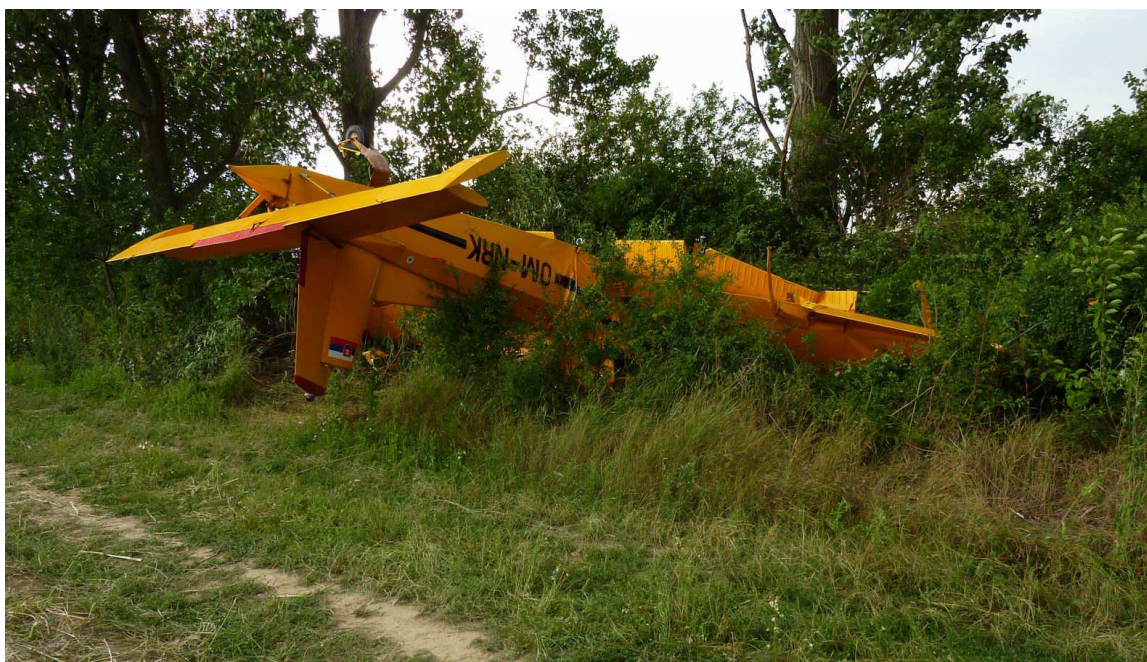
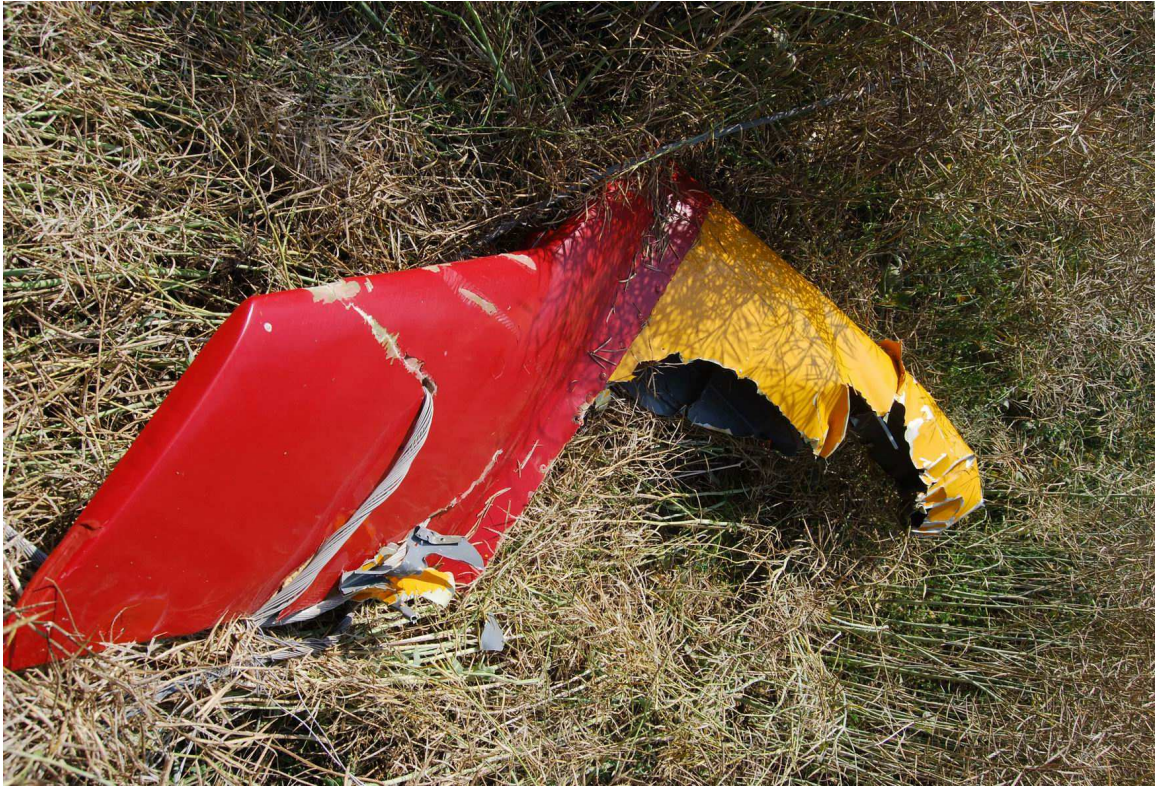
Lietadlo bolo pri leteckej nehode zničené.

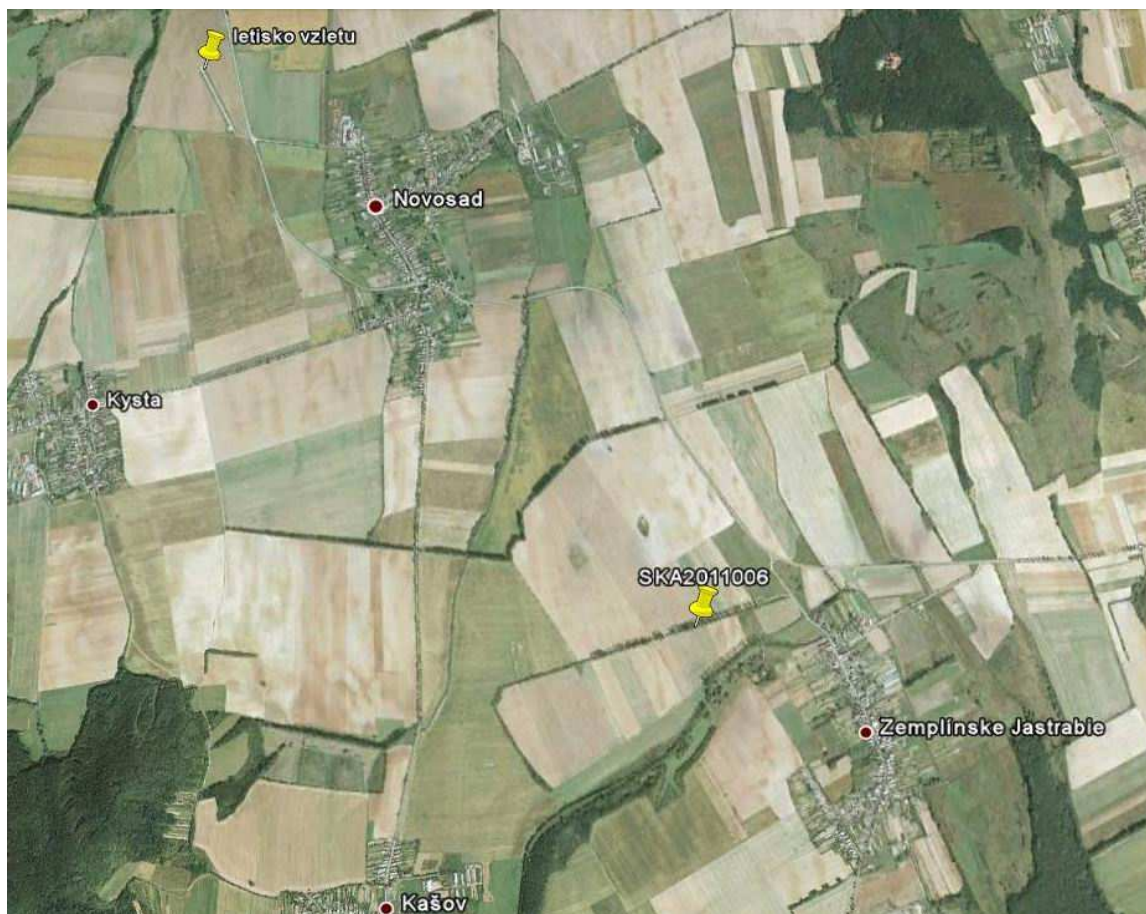
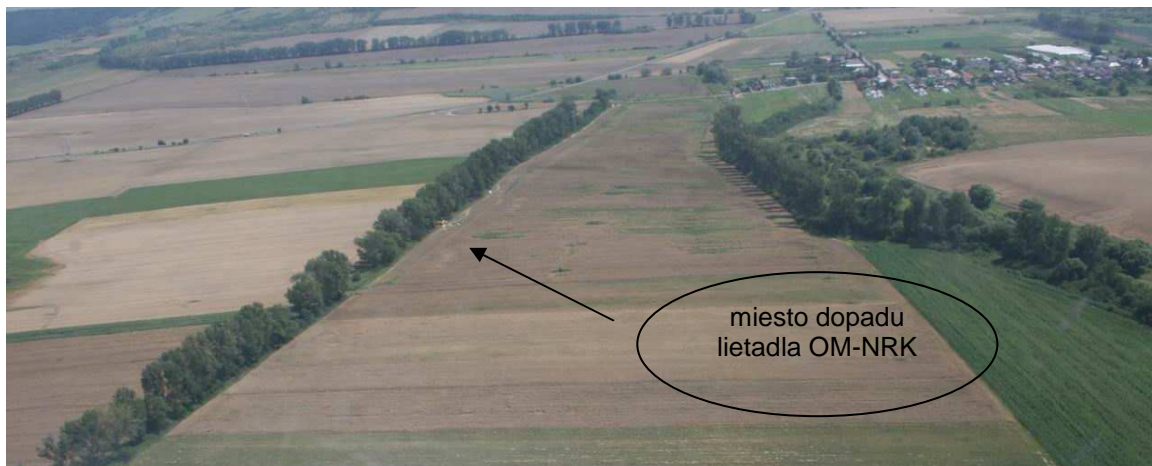
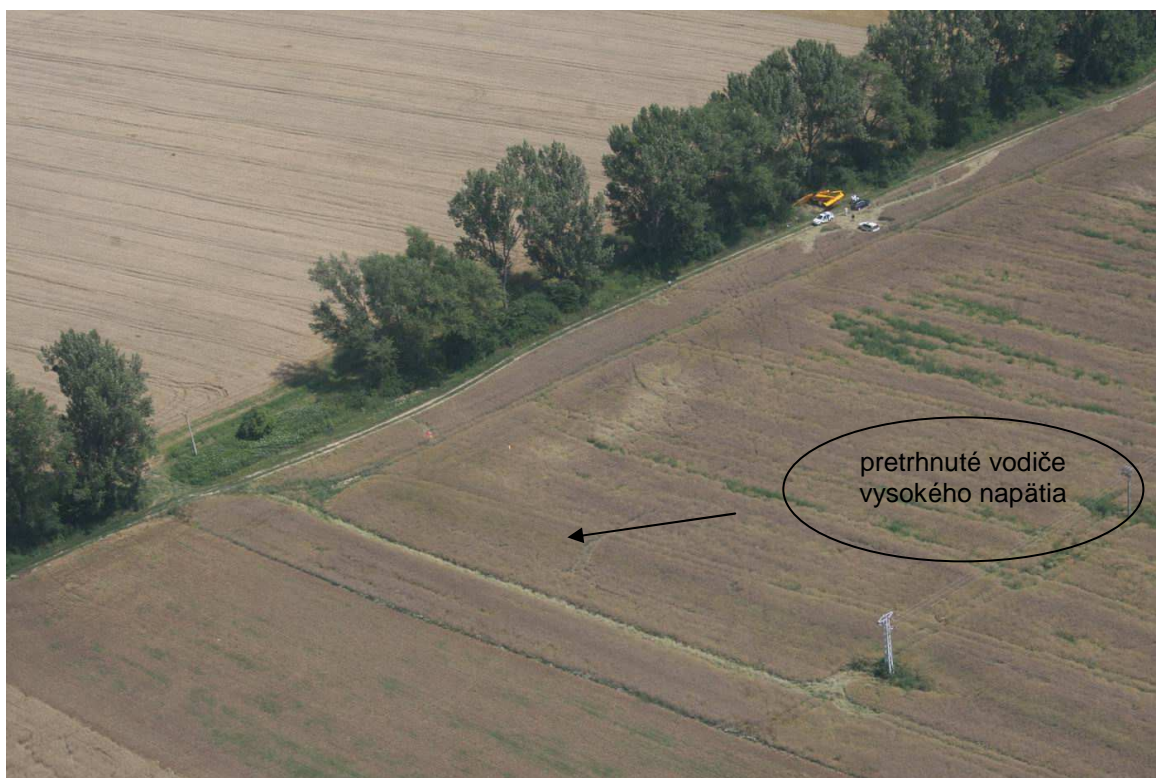
Lietadlo ostalo po leteckej nehode vcelku, otočené v polohe na chrbte. Vinglet ľavého krídla s koncovou časťou krídla bol nájdený pri odtrhnutých vodičoch vysokého napätia.

- zachytenie vodičov vysokého napätia v ľavej klesavej pracovnej zatáčke vingletom ľavého krídla s následným odlomením tohto vingletu s priliehajúcou časťou krídla,
- oslnenie pilota mohlo participovať na vzniku predmetnej leteckej nehody.

- zabezpečiť aby prevádzkovatelia, ktorí sú držiteľmi povolenia na vykonávanie LPP vykonali rozbor z predmetnej leteckej nehody s lietajúcim personálom.
