Z Á V E R E Č N Á S P R Á V A

o odbornom vyšetrovaní leteckej nehody

lietadla typu – bezmotorový padákový klzák **PLUTO M**
poznávacej značky **OM-P397**

Dátum: 16.07.2011

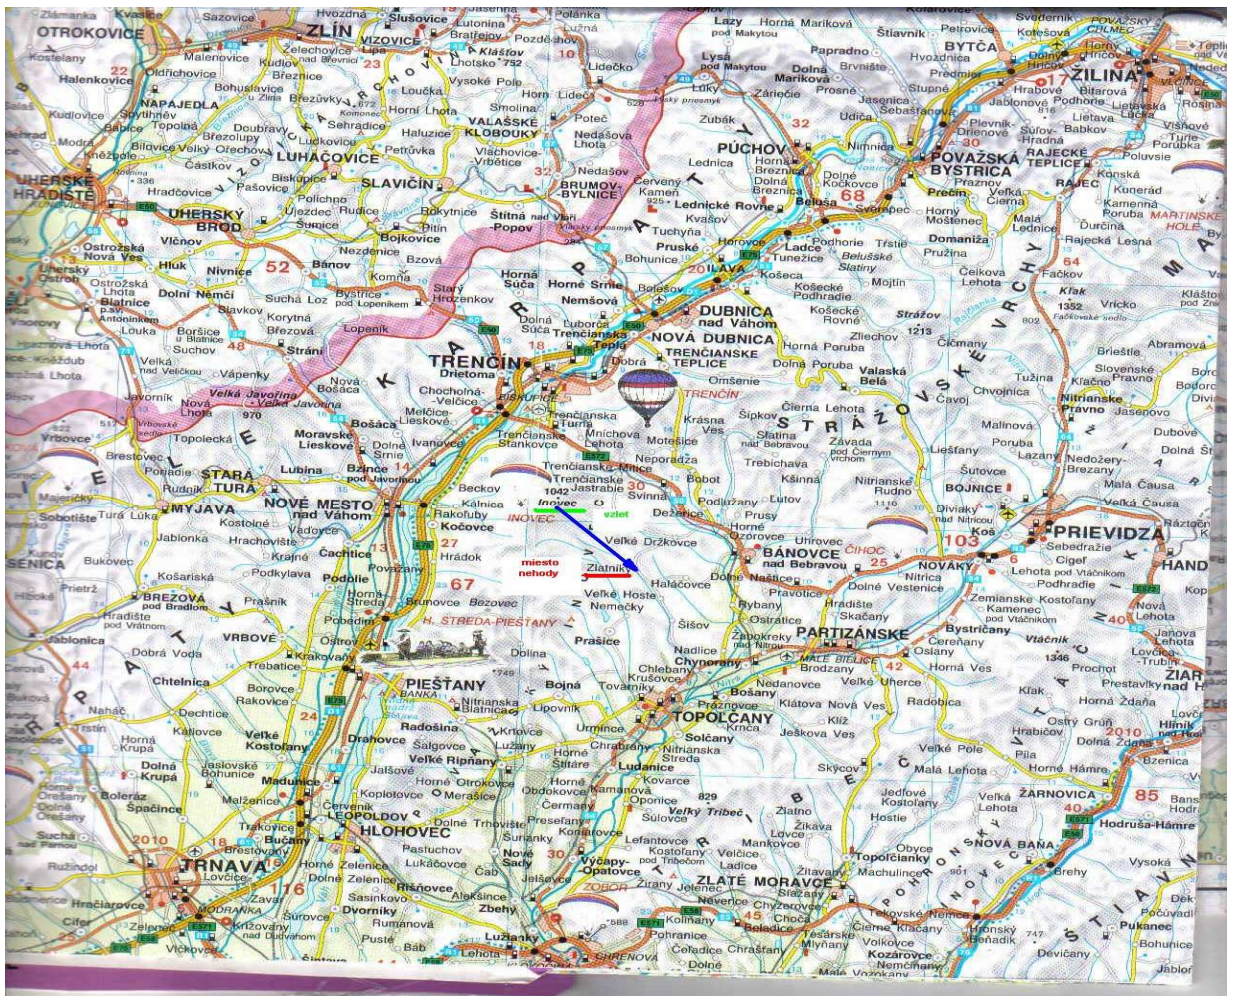
Priebeh traťového letu LŠZ

Približne nad severným okrajom katastrálneho územia obce Zlatníky, pilot LŠZ zaznamenal trvalejšie zoslabnutie stúpavých prúdov a let bol vykonávaný bez stúpania so snahou udržiavať vodorovný let. V tomto momente mal pilot možnosť bezpečne pristáť mimo zástavby obce.

Pilot sa rozhodol pre pristátie v juhovýchodnom rohu ihriska, približne v smere príjazdovej cesty k ihrisku. Vo fáze letu tesne pred pádom vykonal ľavú zákrutu. V tejto ľavej zákrute zistil pred sebou po svojej pravej strane skupinu vysokých stromov a preto v snahe vyhnúť sa im, intenzívne zatiahol ľavú riadiacu šnúru. Podľa rozboru GPS záznamu letu a za situácie veľmi slabého premenlivého vetra sa dá usudzovať, že pilot vykonával prílet nad ihrisko rýchlosťou približne 36 – 38 km/hod. Výrobca udáva ustálenú optimálnu rýchlosť letu pre LŠZ PLUTO M 37 km/hod. Pilot začal vykonávanie ľavej zákruty približne vo výške 35 m nad zemou s následnou zmenou rýchlosti letu, ktorá dosiahla hodnotu približne 22 km/hod, čo je výrobcom udávaná ako minimálna rýchlosť letu LŠZ. V momente intenzívnejšieho zatiahnutia ľavej riadiacej šnúry, nastalo takzvané „prebrzdenie“ ľavej strany nosnej plochy, po ktorom prišlo k strate rýchlosti letu až na 9 km/hod a následnej deformácii ľavej strany nosnej plochy a k samotnému začiatku pádu LŠZ na zem v negatívnej zákrute z výšky približne 20 m. Pád LŠZ nastal približne o 14:35 hod.

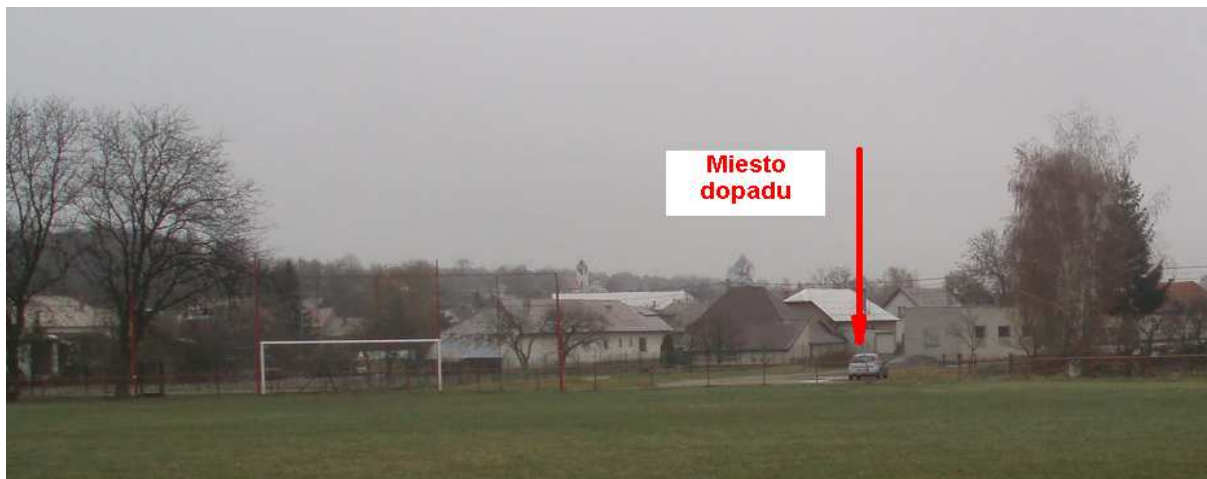
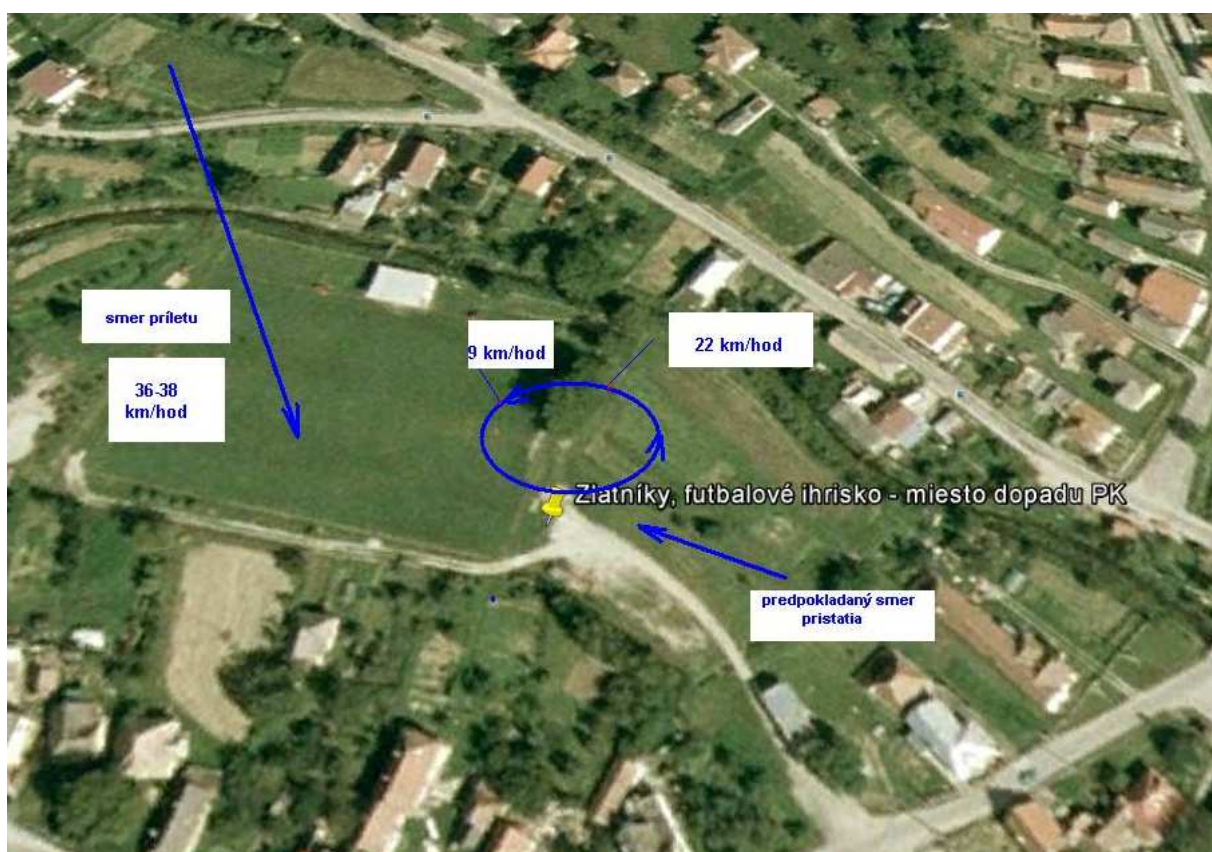
Pri priblížení na pristátie v malej výške nad zemou došlo k deformácii nosnej plochy LŠZ a k jeho následnému pádu na zem. Pilot dopadol v priestore pred zábradlím lemujúcim ihrisko a to v jeho juhovýchodnom rohu z vonkajšej strany ihriska.

Miesto leteckej nehody sa nachádza na juhovýchodnom rohu futbalového ihriska z vonkajšej strany pred zábradlím ihriska.

Toto pristátie sa vzhľadom na zmenené podmienky letu (zoslabnutie stúpavých prúdov vzduchu), dá považovať za bezpečnostné pristátie. Voľba plochy futbalového ihriska na pristátie v aktuálnom umiestnení v členitom teréne zástavby obce, prírodných prekážok tvorených vysokým stromoradiím a zoskupením osôb okolo ihriska, sa javí ako nevhodný výber plochy.

- odporúčame pilotom LŠZ aby výber miesta pristátia mimo schválených plôch (bezpečnostné pristátia) bol v prvom rade motivovaný svojou bezpečnosťou a bezpečnosťou tretích osôb.
