## Z Á V E R E Č N Á   S P R Á V A

o odbornom vyšetovaní leteckej nehody

lietadla typu **ASW 20**

poznávacej značky **OM - 1111**

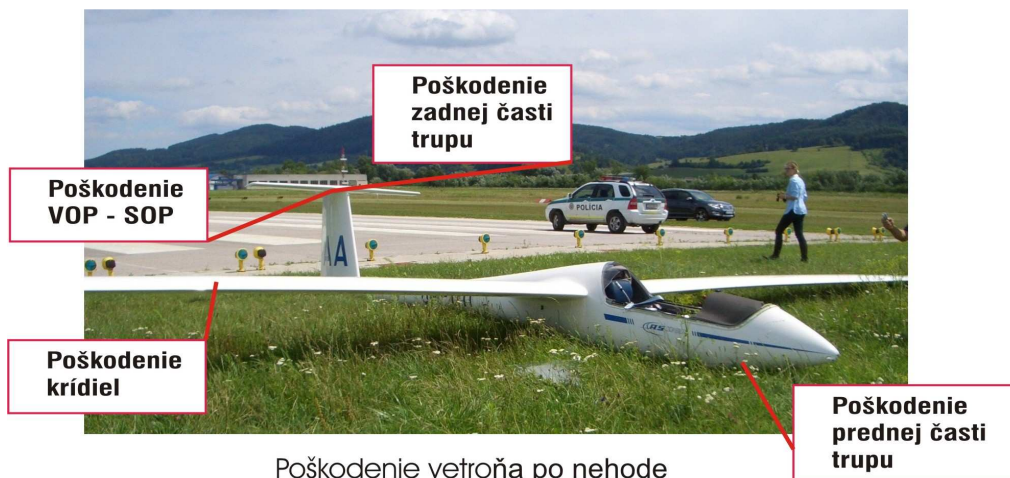
Vetroň ASW 20 ostal po leteckej nehode vcelku. Na mieste dopadu bol vetroň rozobraný so zdokumentovaním rozsahu poškodenia.

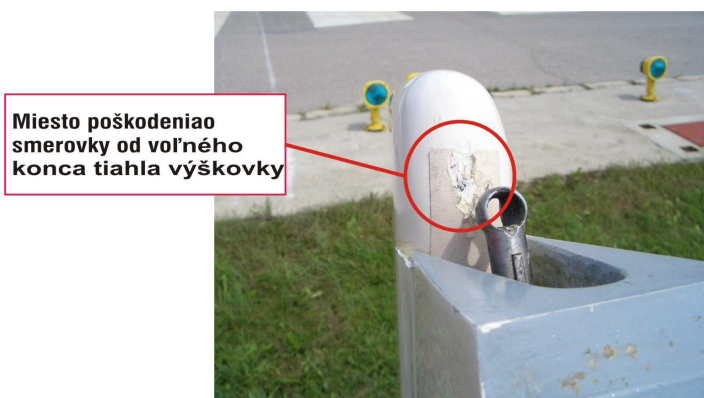
Nakoľko pilot mal možnosť pohybu po nehode, s odstupom času obhliadky nebolo možné s určitosťou zistiť stav pripojenia výškového kormidla. Svedkovia uvádzajú, že po príchode na miesto leteckej nehody výškovka nebola pripojená. Pilot sa nevyjadril k uvedenej skutočnosti stavu pripojenia výškového kormidla.

Stav pripojenia výškového kormidla pri obhliadke vetroňa.

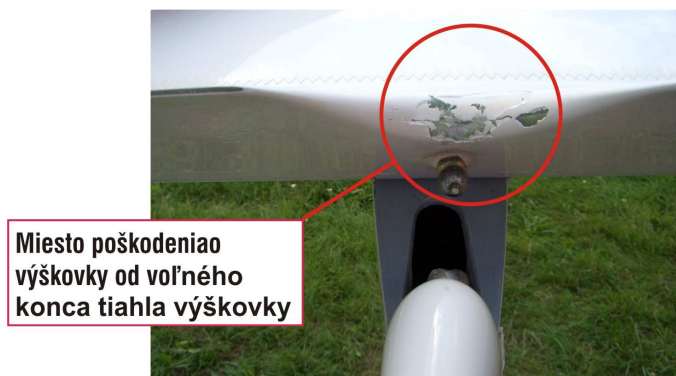
Zo stavu poškodenia smerového kormidla vyplýva, že k uvedenému poškodeniu došlo pohybom voľného konca tiahla výškovky.

Stav poškodenia výškovky taktiež vedie k záveru, že k uvedenému poškodeniu došlo voľným koncom tiahla výškovky.

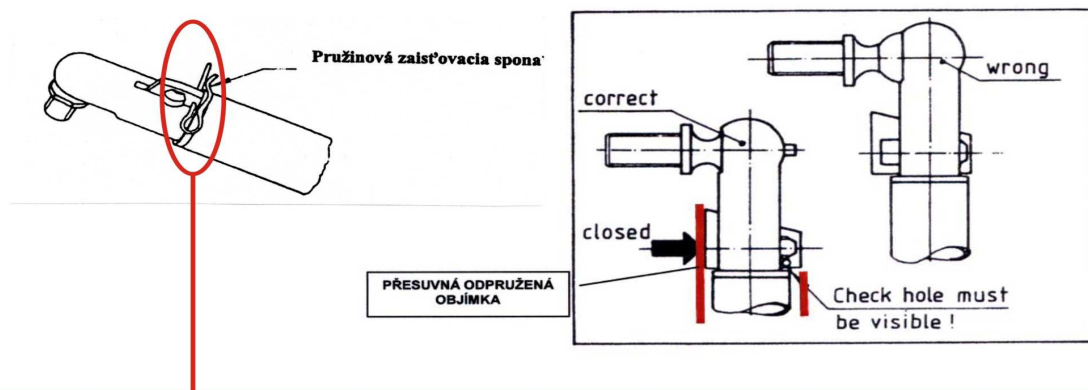
Stav spôsobilosti typu L`Hotellier koncovky tiahla výškového kormidla

- vykonanie úpravy tiahla,
- záväzné rozhodnutie LBA 1993-001/3 zo dňa 09.04.1998 bolo zo záznamov údržby vetroňa vykonané, kontrolované dňa 06.10.2008,
- uvedený typ koncovky a úprava koncovky, ktorú akceptuje uvedené záväzné rozhodnutie odpovedá vykonaniu záväzného rozhodnutia.

V súlade s platnou Letovou príručkou - Príručkou pre údržbu daného vetroňa je v príručke stanovené **povinnosť** použitia Pružinovej zaisťovacej spony osadenej do kontrolného otvoru, ktorá v tomto prípade v súlade s príručkou nebola použitá.

Pri kontrole stavu bol zistený nesúlad so schválenou dokumentáciou vetroňa, kde sa v Letovej príručke – príručke pre prevádzku vetroňa na str. č 17 uvádza:

Na základe skúsenosti, stanovená **povinnosť** použitia na zaistenie koncovky „Pružinovu zaisťovaciu sponu „, osadenú do kontrolného otvoru v polohe zaistená koncovka.

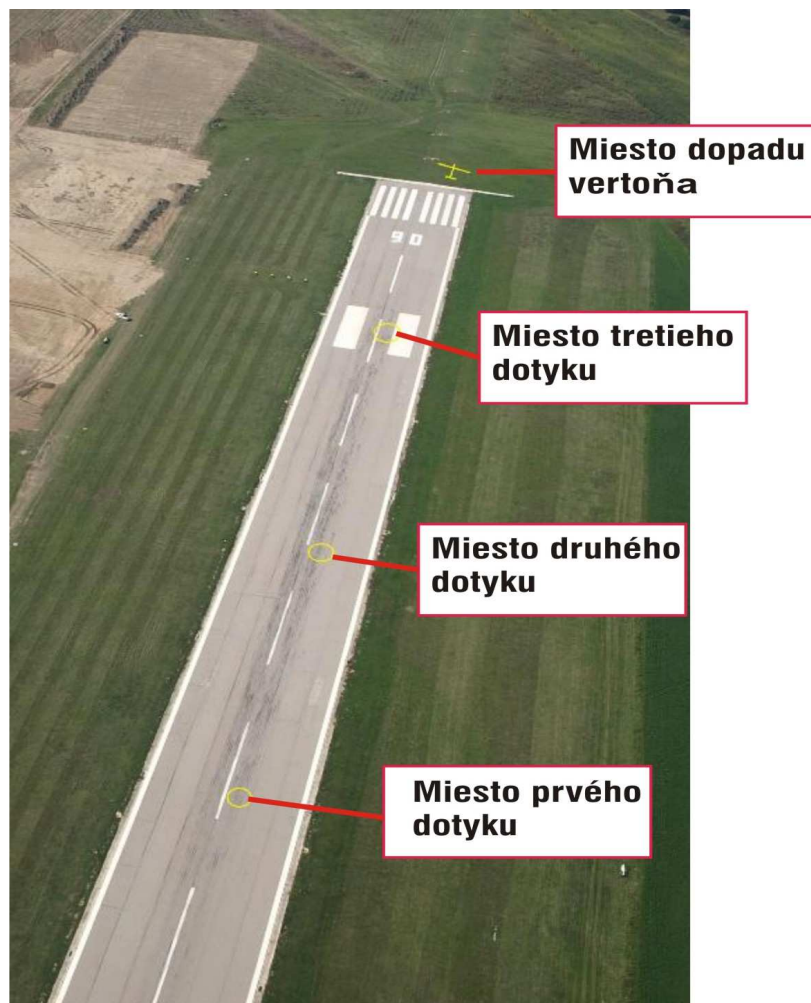
**Celková situácia VPD 24 LZZI**

Po náraze vetroňa na VPD 24 boli zanechané stopy na VPD po niekoľkonásobnom dotyku s VPD. Na základe vyhodnotenia videozáznamu leteckej nehody, výpovedí svedkov, charakteru letu a dopadov na VPD, je možné konštatovať, že uvedený priebeh letu s výraznými amplitúdami, zmenou výšky letu, zmenami uhlu nábehu v nadväznosti na zvyšujúcu sa rýchlosť letu pri vleku vetroňa a následnému úbytku rýchlosti po vypnutí vlečného lana až na pádovú rýchlosť, došlo v dôsledku nekontrolovaného letu s nepripojeným výškovým kormidlom.
