Z Á V E R E Č N Á S P R Á V A

o odbornom vyšetrovaní leteckej nehody

lietadla typu **CESSNA 150 L**

poznávacej značky **SP-KDN**

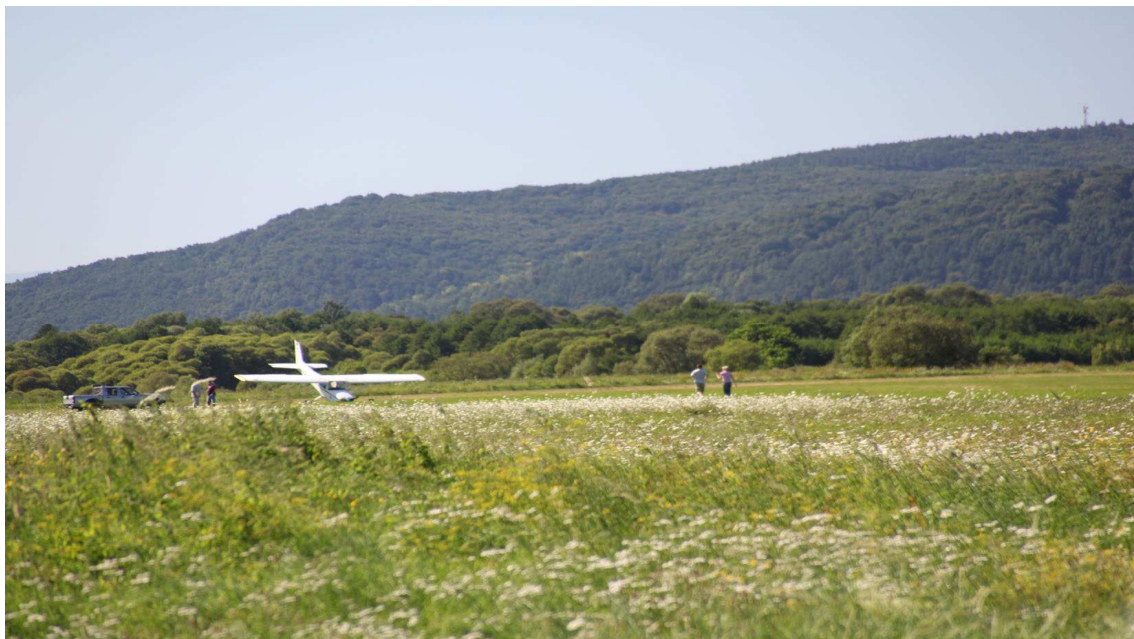
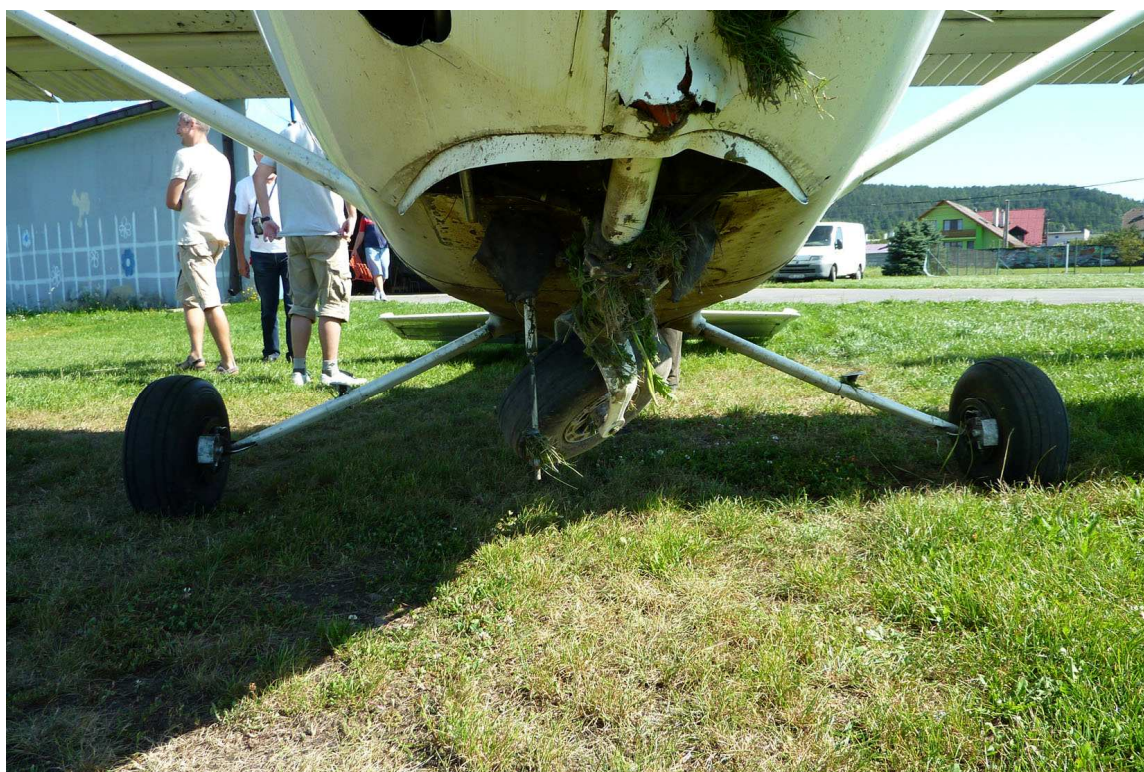
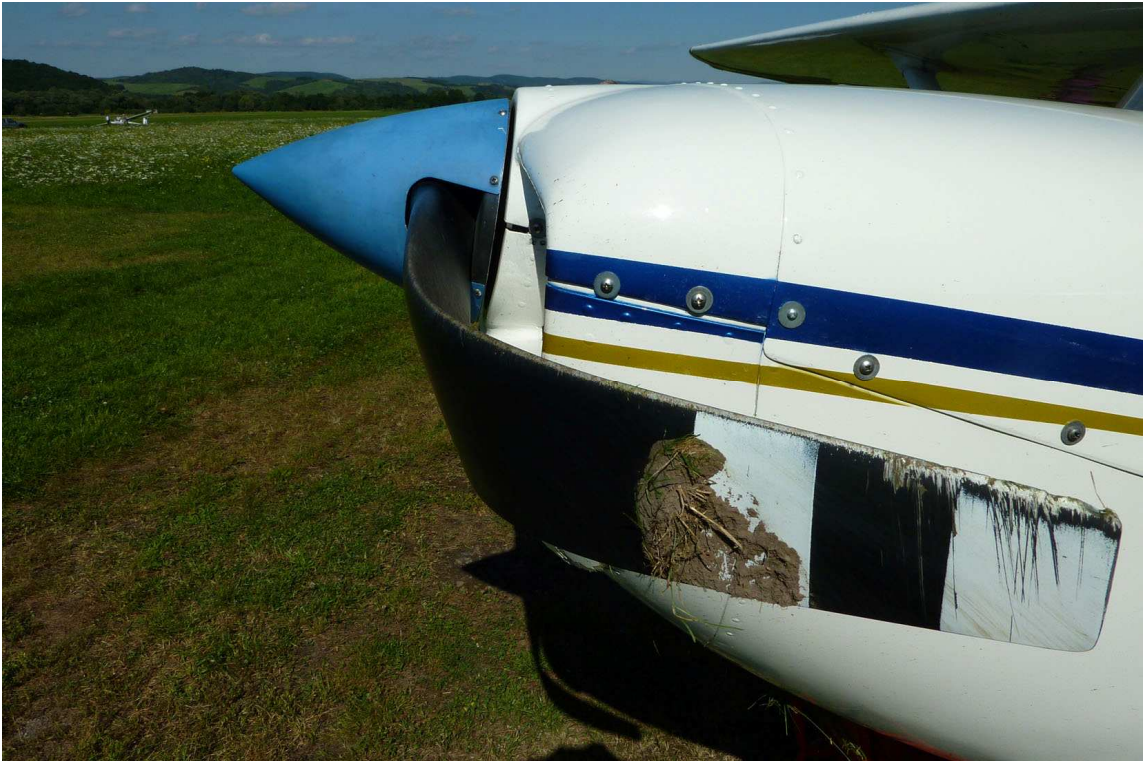
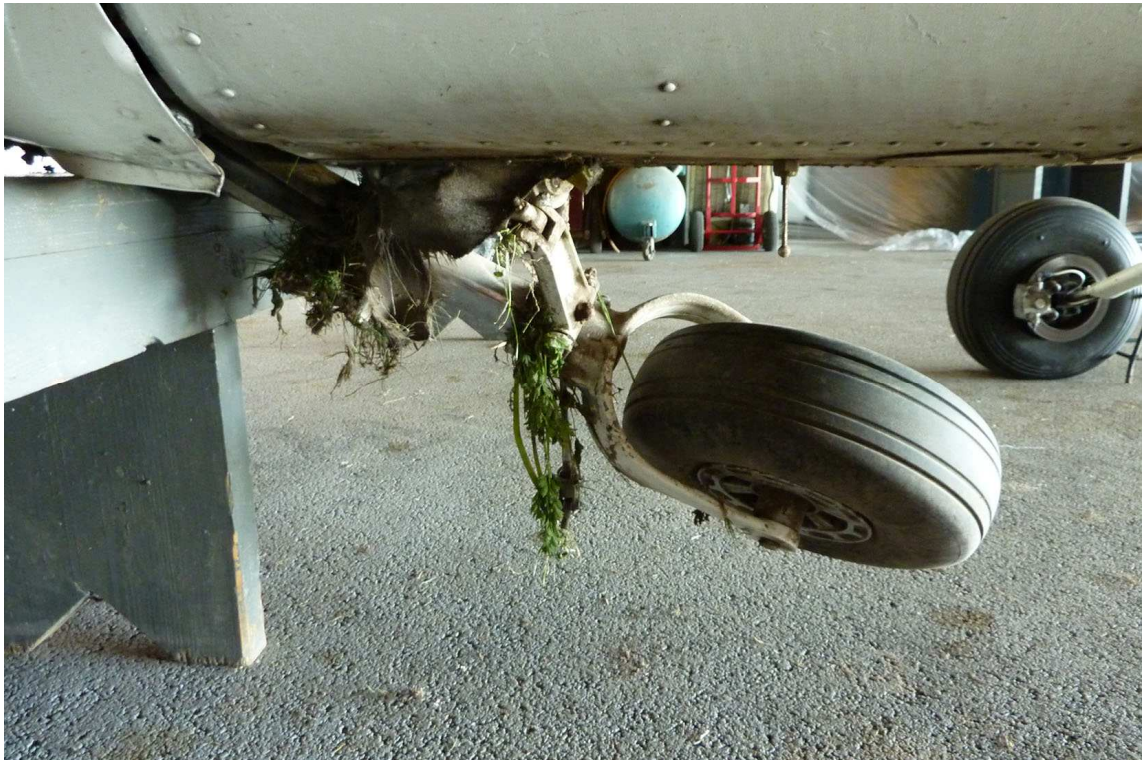
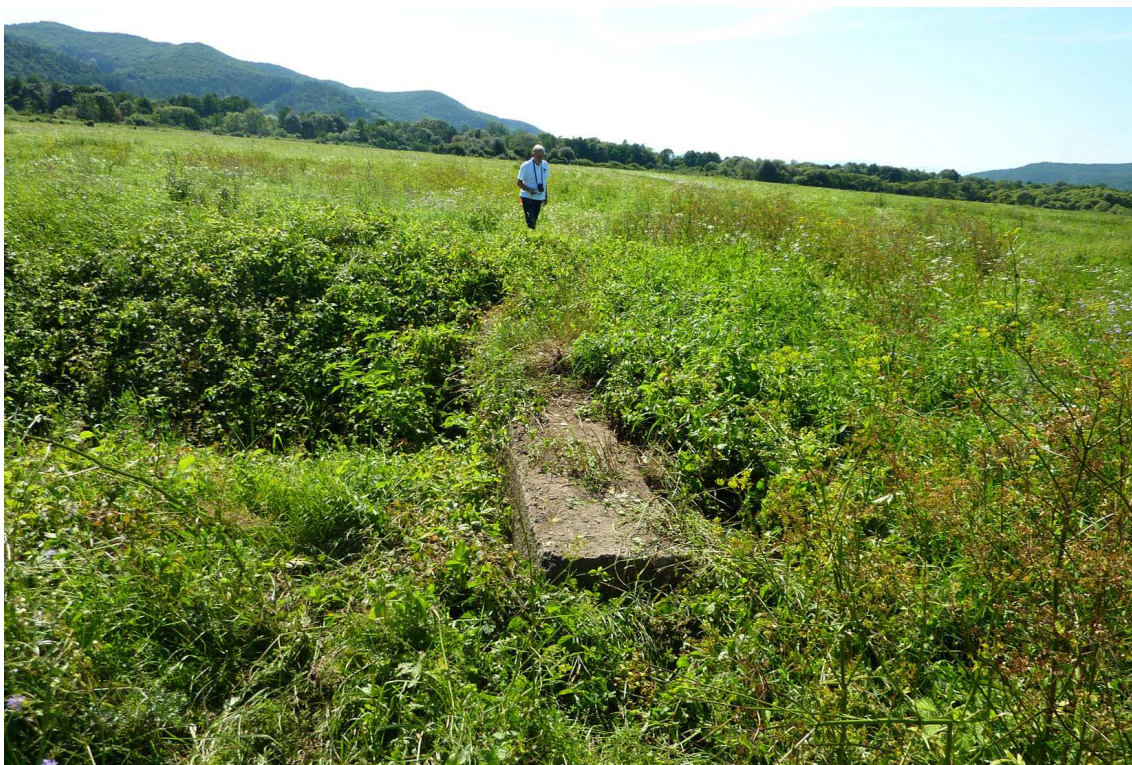
predná podvozková noha, obidve nohy hlavného podvozku, uchytenie hlavného podvozku v trupe lietadla, spodná časť trupu v závese uchytenia hlavného podvozku na pravej a ľavej strane, deformácia poľahu v spodnej časti trupu pri úchytoch hlavného podvozku lietadla, koncový oblúk ľavého krídla, vrtuľa, násilné zastavenie motora, kryt motora v hornej a spodnej časti, nasávanie vzduchu motora.

Lietadlo sa po zastavení na VPD nachádzalo v polohe naklonené na motore lietadla v smere pristátia vcelku. Konečná poloha lietadla po leteckej nehode bola zdokumentovaná, vrátane vyhotovenia fotodokumentácie.
