## Z Á V E R E Č N Á   S P R Á V A

o odbornom vyšetovaní leteckej nehody

lietadla typu **Z-226 M / VSO - 10**

poznávacej značky **OM – KMF / OM - 3503**

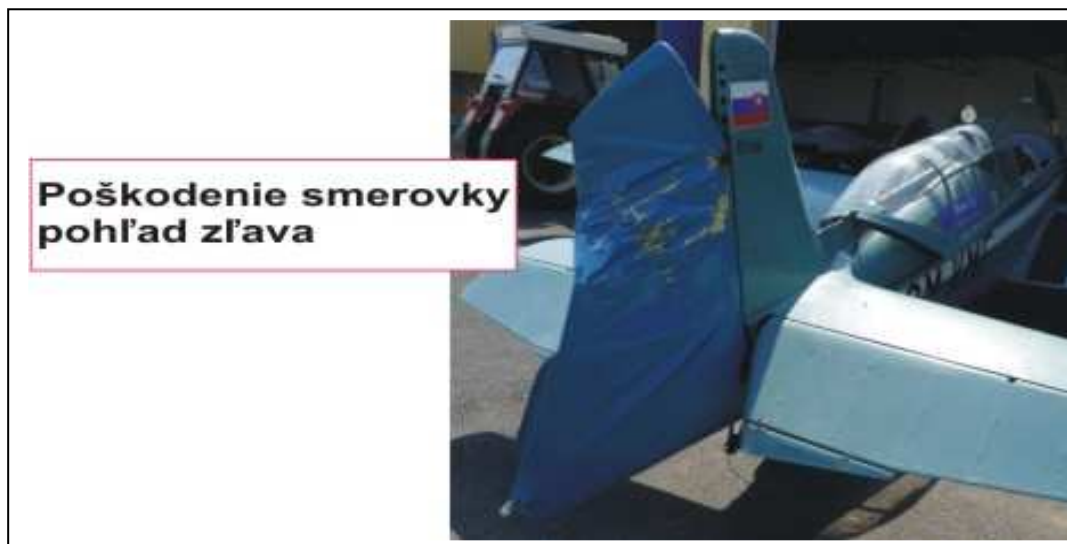
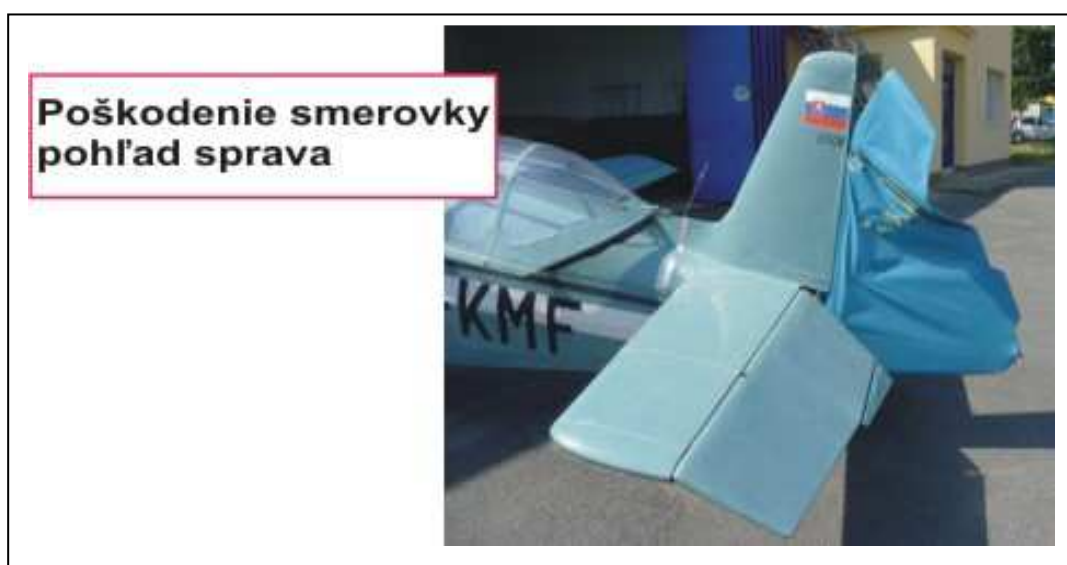
Poškodenie vlečného lietadla vzniklo zachytením smerového stabilizátora a smerového kormidla vlečným lanom.

Lietadlá prešli do strmhlavého letu. Nenapnuté vlečné lano v danej konfigurácii letu lietadiel vytvorilo uzol na vlečnom lane, ktorý sa zachytil o smerový stabilizátor a smerové kormidlo vlečného lietadla. V danom momente nebola možnosť využitia – pretrhnutia bezpečnostnej trhacej poistky použitej na vlečnom lane na strane závesu vlečného lietadla a nebola ani možnosť riešiť uvedenú situáciu zo strany pilota vlečného lietadla vypnutím – odhodením lana.

V danej konfigurácii letu lietadiel, kde vetroň sa nachádzal vpredu pod vlečným lietadlom, nevypnuté lano blokovalo výškové kormidlo vlečného lietadla. Napnutím lana a utiahnutím uzla došlo k poškodeniu smerového kormidla vlečného lietadla. Pilot vetroňa pri snahe o vypnutie lana uvoľnil kabínu vetroňa, čím došlo k strate kabíny vetroňa.

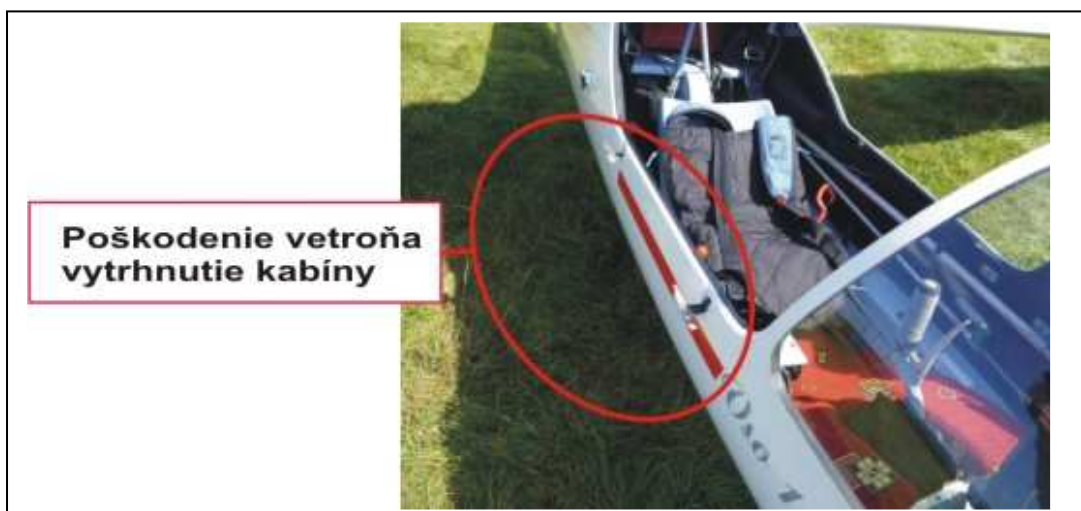
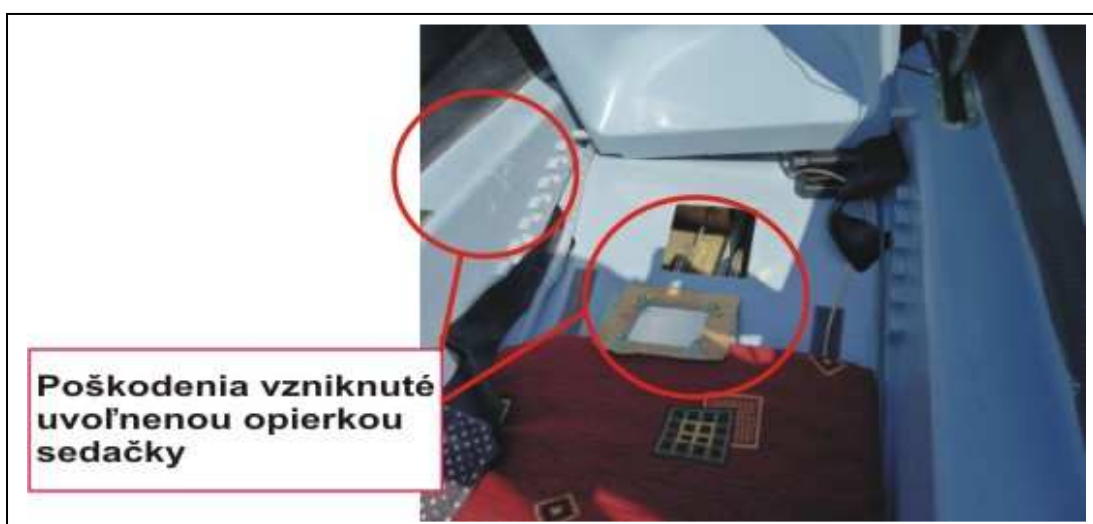
Pilot vetroňa uviedol, že vplyvom uvoľnenia opierky sedačky nebol v danom momente schopný dosiahnuť na vypínač vlečného lana. Pilot vetroňa v snahe vyriešiť danú situáciu pravdepodobne pri vypínaní vlečného lana uvoľnil aj kabínu, následkom čoho došlo k vytrhnutiu kabíny zo závesov a k strate kabíny vetroňa. Pilot pristál na letisku miesta vzletu bez kabíny.

Poškodenie vetroňa vzniklo uvoľnením aretácie lanka opierky sedačky s následným posunom sedačky. Pilot omylom otvoril prekryt kabíny vetroňa, strata kabíny, vytrhnutie z pántov.

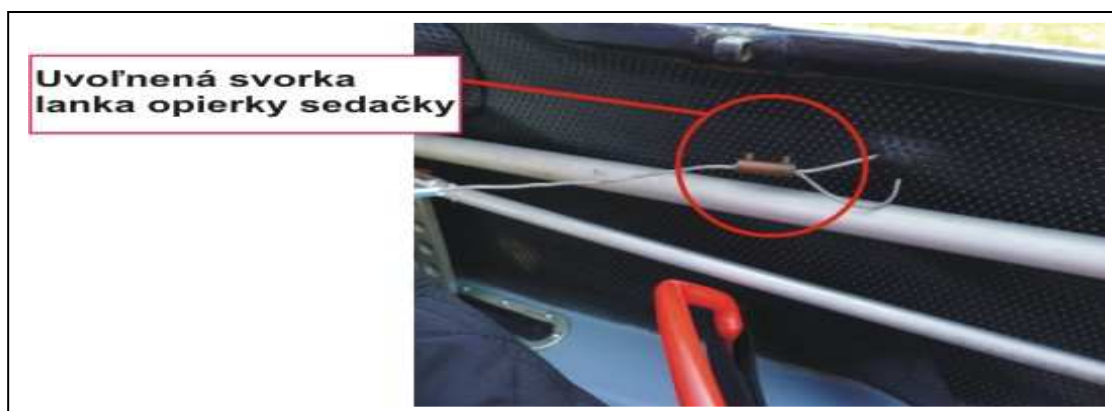
Zásadný vplyv a príčina nehody bolo uvoľnenie aretácie lanka opierky sedačky.

Komisia pre šetrenie leteckej nehody, odporúča vykonať rozbor leteckej nehody v aerokluboch SNA v rámci príprav na letový deň.
