## Z Á V E R E Č N Á S P R Á V A

o odbornom vyšetrovaní leteckej nehody

bezmotorového padákového klzáka typu **ANAKIS M**  
poznávacej značky **OM-P326**

Dátum: 16.09.2011

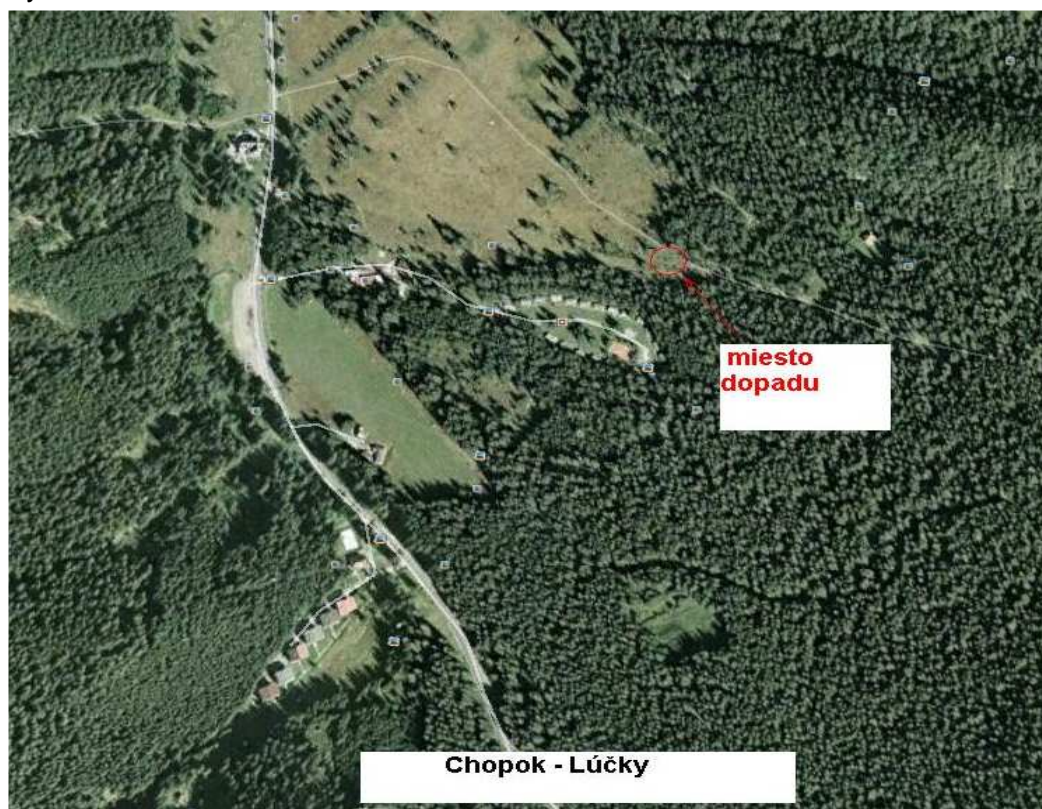
Miesto leteckej nehody sa nachádza na juhovýchodnom okraji pristávacej plochy Chopok - Lúčky.
