Z Á V E R E Č N Á S P R Á V A

o odbornom vyšetrovaní leteckej nehody

lietadla typu **3Xtrim 450**

poznávacej značky **SP-YPL**

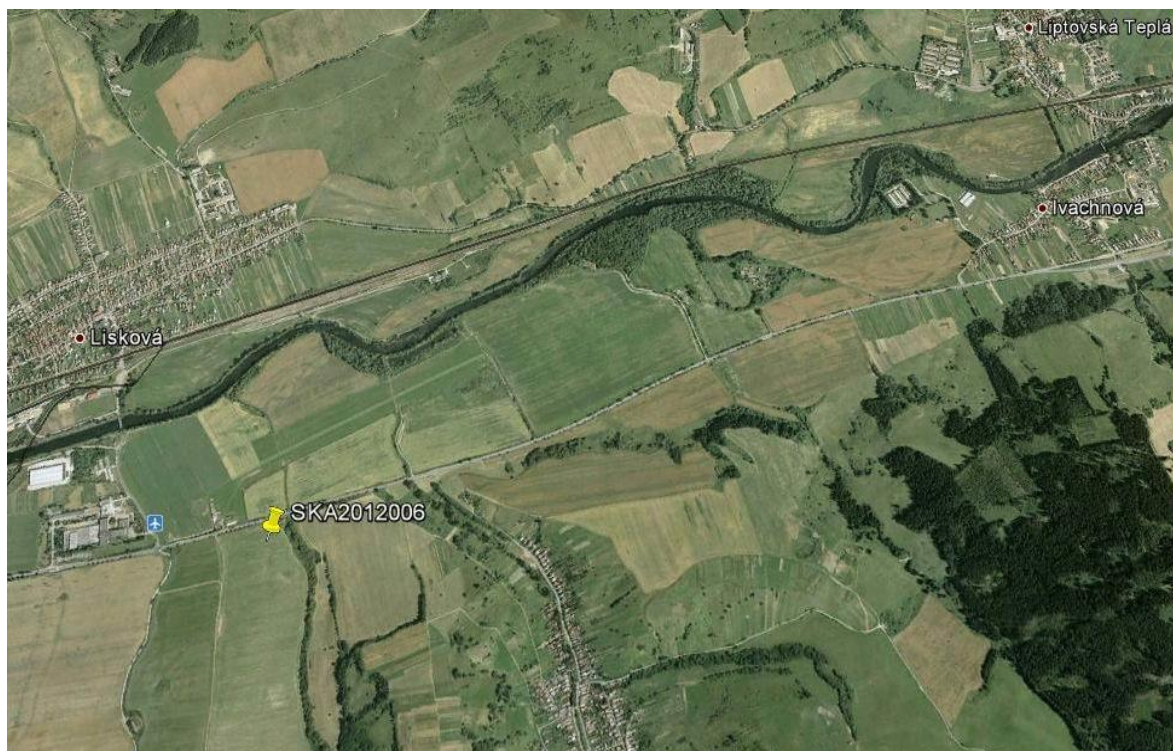
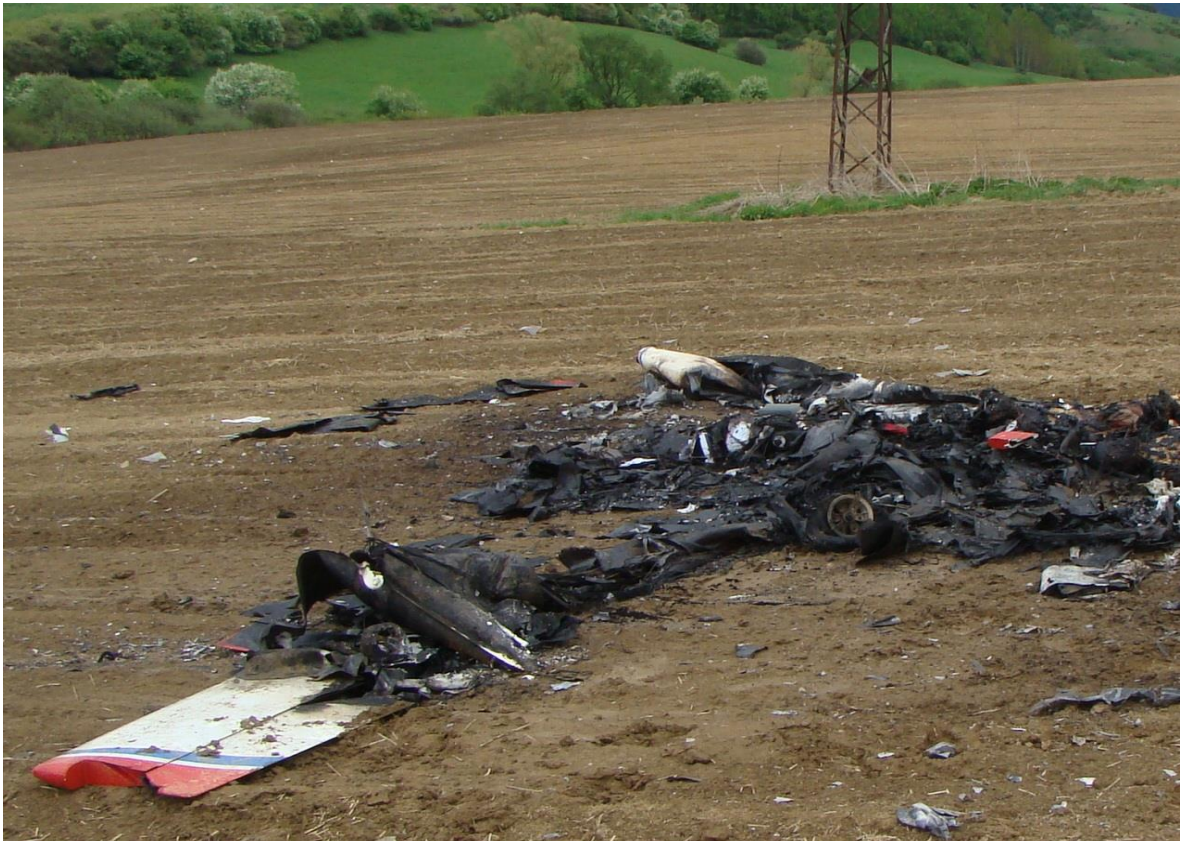
Lietadlo sa po náraze do zeme nachádzalo v polohe naklonené dopredu. Následne po náraze do zeme sa lietadlo vznietilo a zhorelo.

Konečná poloha lietadla po leteckej nehode bola zdokumentovaná, vrátane vyhotovenia fotodokumentácie.
