## Z Á V E R E Č N Á S P R Á V A

o odbornom vyšetrovaní parašutistickej nehody

Dátum: 07.07.2012

Miesto: letisko Dubnica nad Váhom-Slávica / LZDB

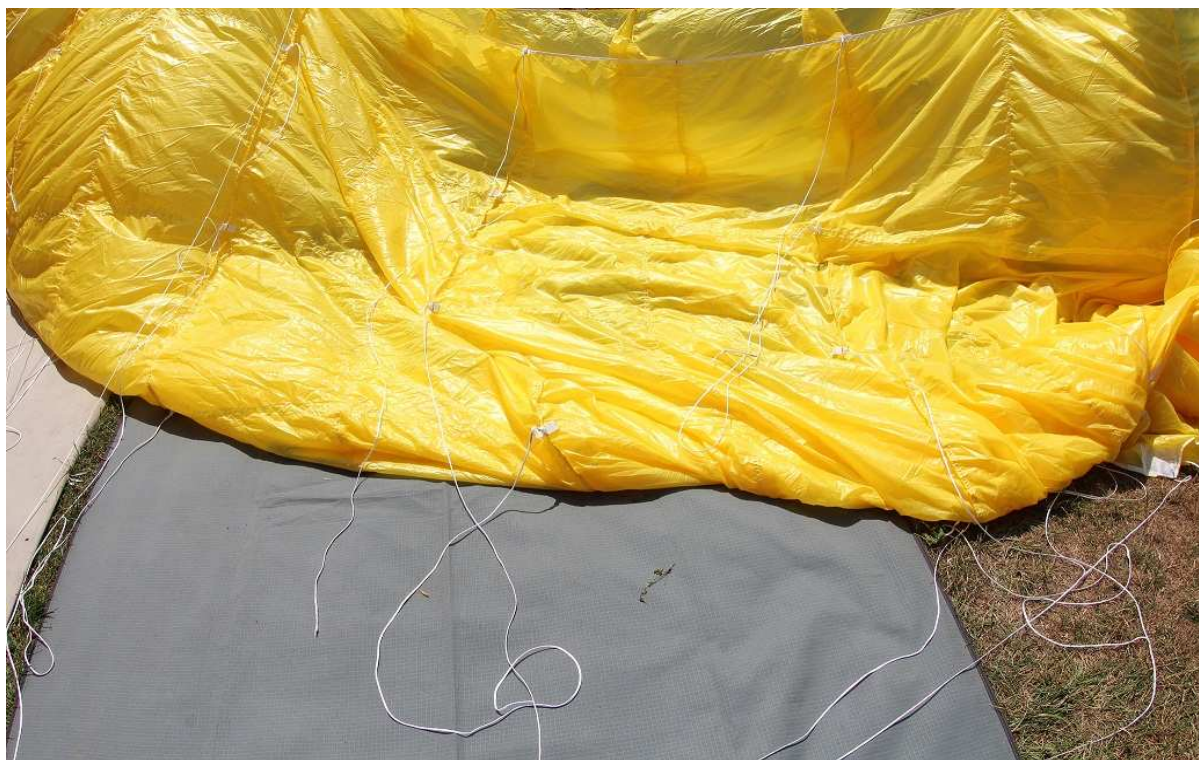
#### 1.3 Poškodenie padáka

Výťažný padáček a kontajner s vrchlíkom záložného padáka vyleteli vľavo od parašutistu. Následne po otvorení alebo v procese otvárania vrchlíku záložného padáka prišlo k roztrhnutiu štyroch nosných šnúr ľavého predného popruhu a ľavej riadiacej šnúry.

Roztrhnuté štyri šnúry ľavého predného popruhu, ľavá riadiaca šnúra a roztrhnutá časť na vrchlíku záložného padáka vrchlíka.

Presná príčina roztrhnutia uvedených šnúr vrchlíka záložného padáka sa do dňa ukončenia záverečnej správy nedala jednoznačne určiť. Pre bližšie určenie príčiny je potrebné získať stanovisko výrobcu predmetného vrchlíka záložného padáka Performande Designs Inc. so sídlom v USA. Jednou z možných príčin porušenia a následného roztrhnutia šnúr vrchlíka záložného padáka bolo ich zachytenie alebo ich trenie o časť výstroje parašutistu v procese otvárania v nestabilnej polohe na chrbte.

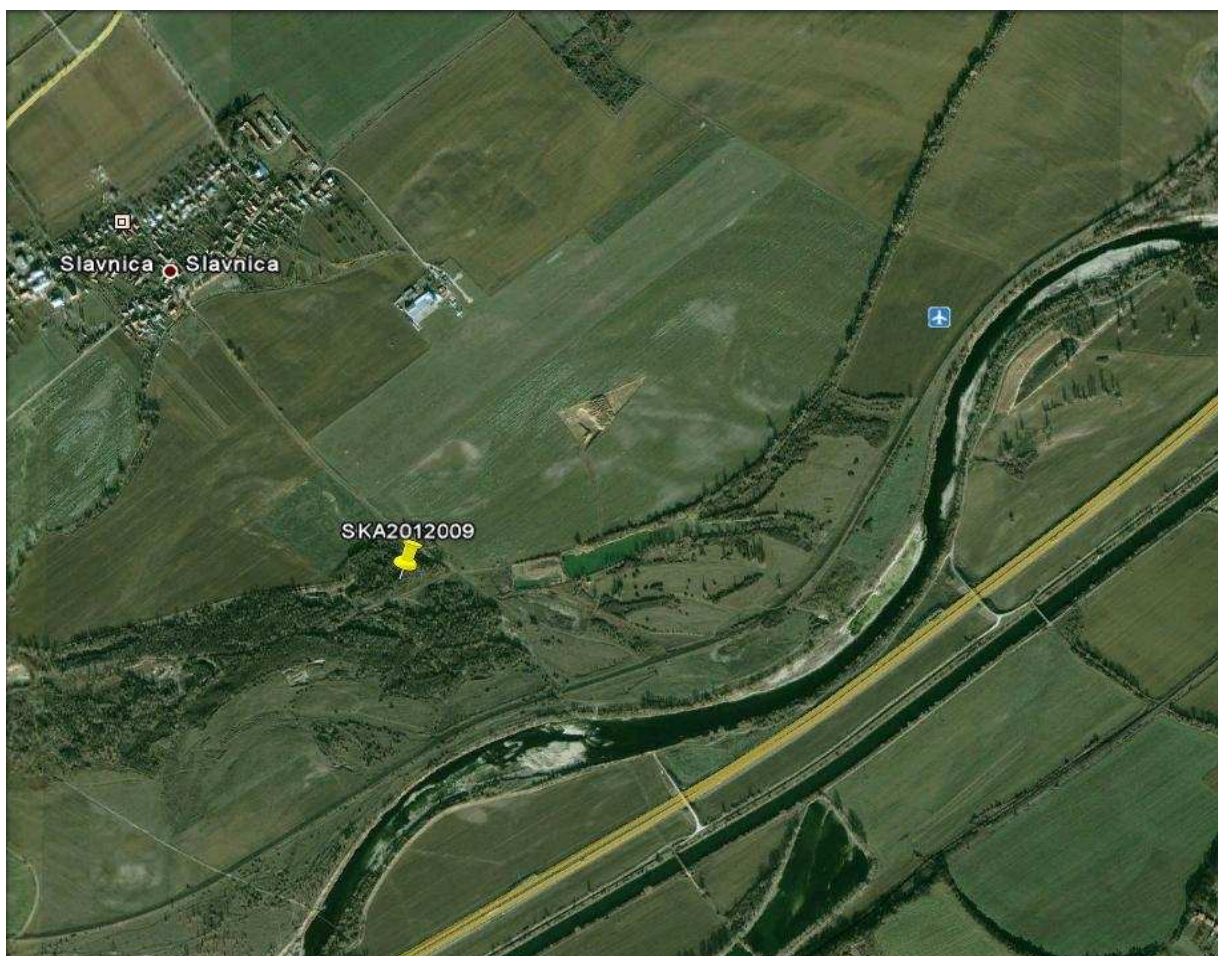
Miesto nehody je určené zemepisnými súradnicami:

N 48°59'28,68'', E 18°11'14,54''

a nachádza sa v stromovo-kríkovom poraste juhozápadne od letiska.

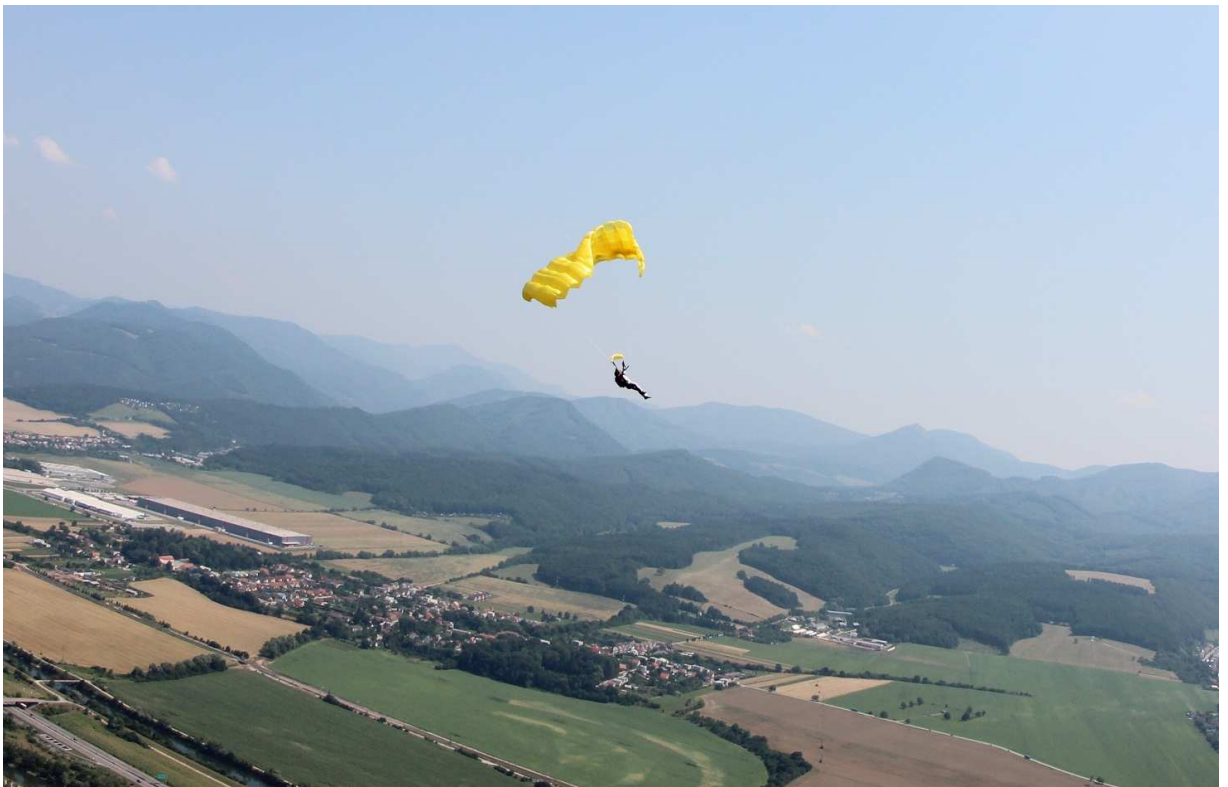
Deformácia vrchlíka mala za následok zvýšenie pádovej rýchlosti parašutistu.

Doba klesania – pádu z výšky 1000 m AGL do dopadu parašutistu bola 71 sec, čo predstavuje rýchlosť 14 m/s (50 km/h).
