Z Á V E R E Č N Á S P R Á V A

o odbornom vyšetrovaní leteckej nehody

vetroňa typu **VSO - 10**

poznávacej značky **OK – 8505**

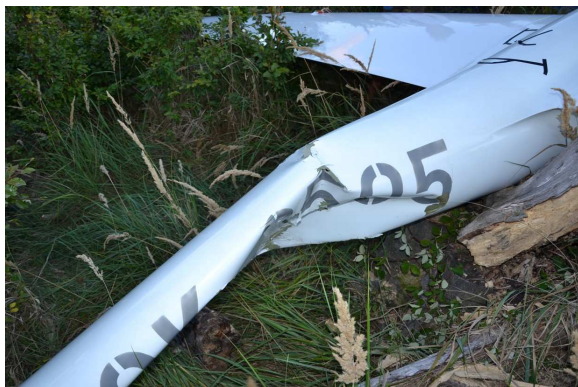
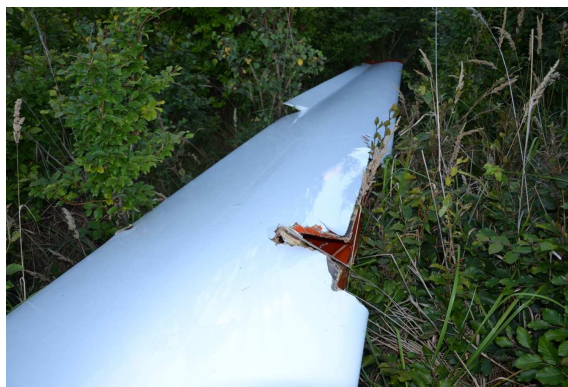
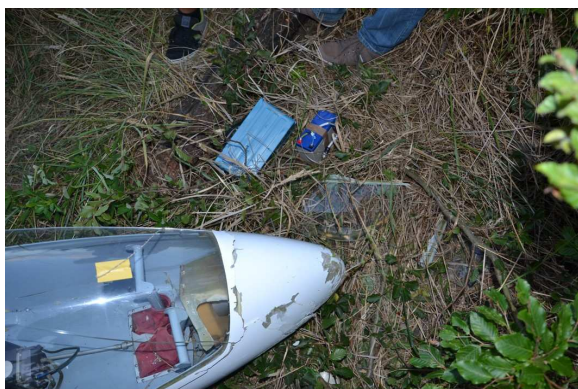
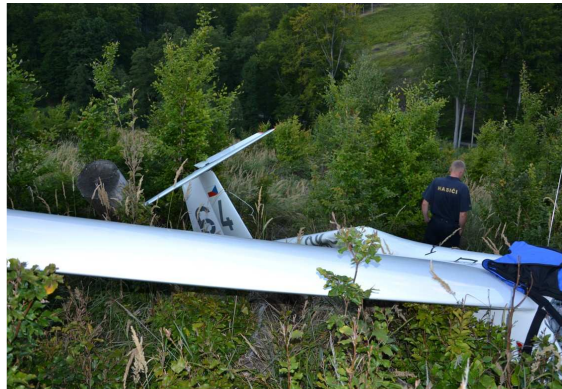
Vetroň bol pri leteckej nehode poškodený vo veľkom rozsahu.

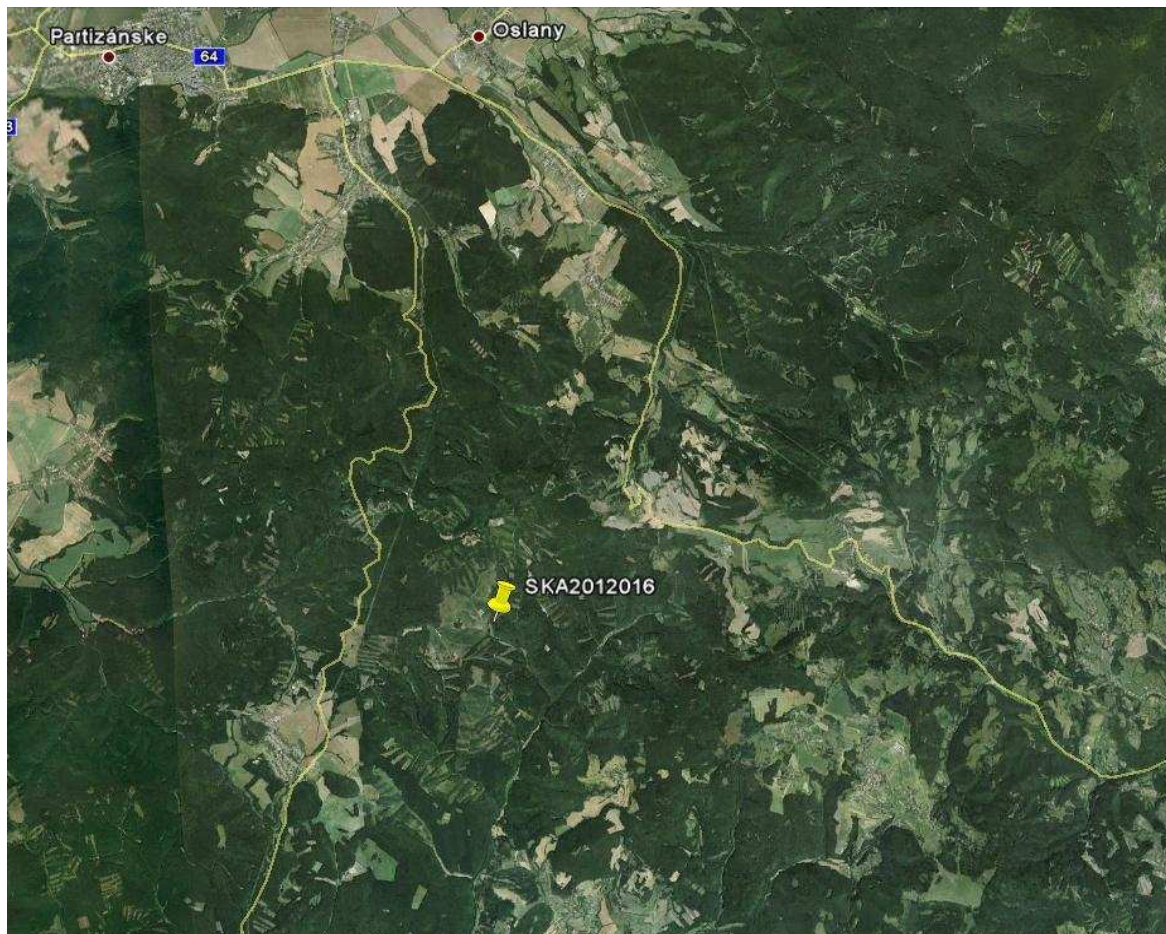
1.12 Informácia o dopade a troskách

Dôsledkom uvedenej straty orientácie pilot očakával vhodnú plochu na pristátie v nesprávnom smere a pristátie uskutočnil do nevhodného terénu s vysokým porastom a zvyškami po vyrúbanom lese.
