Z Á V E R E Č N Á S P R Á V A

o odbornom vyšetovaní leteckej nehody

lietadla typu **PULSAR**

poznávacej značky **OM-AYF**

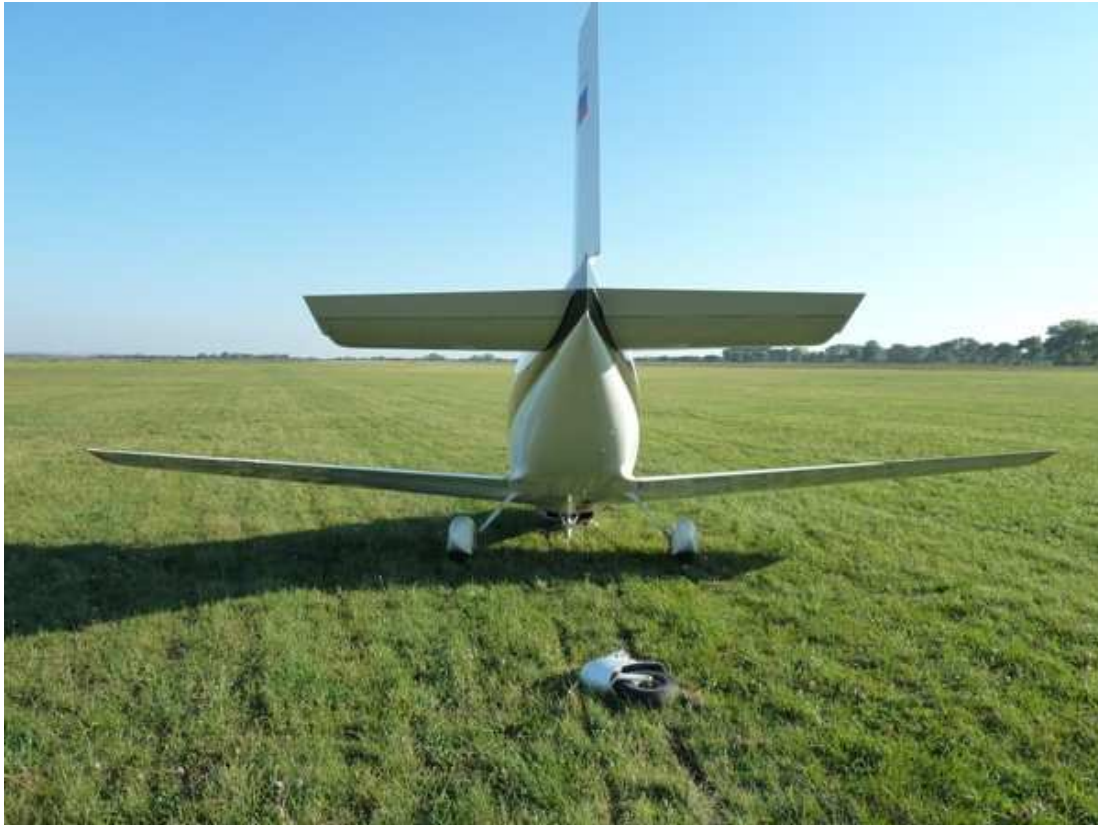
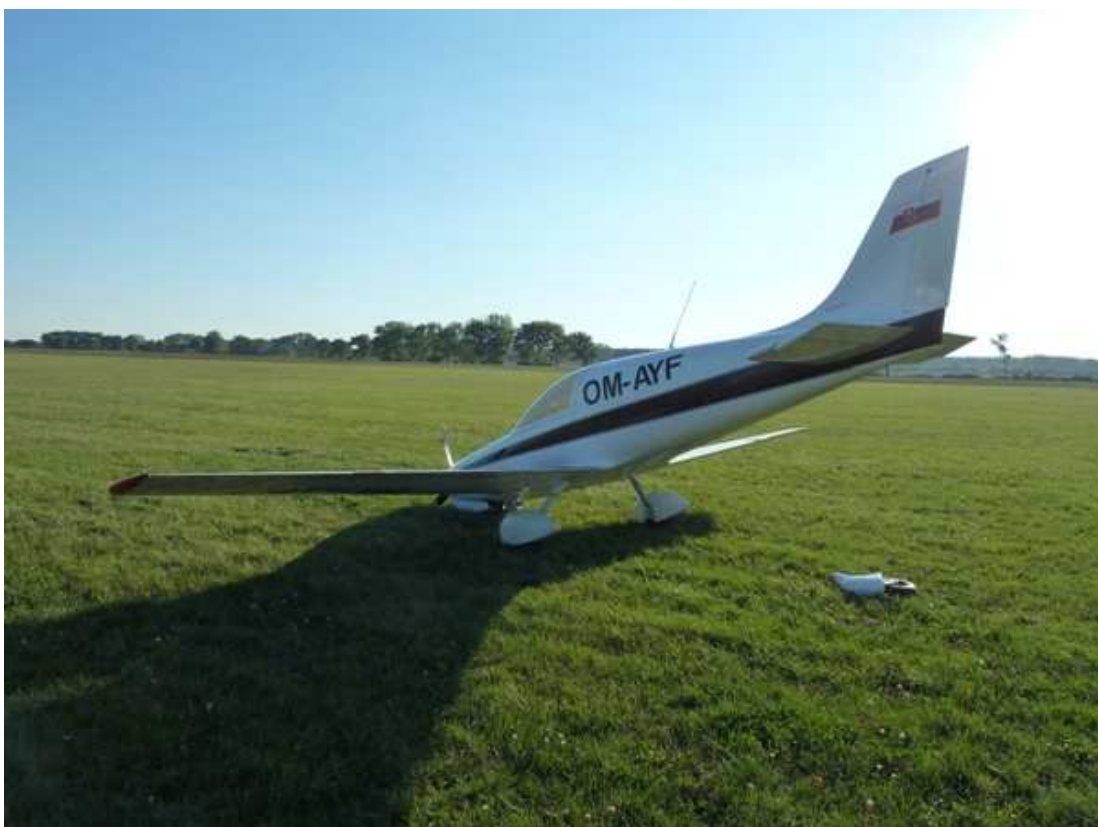
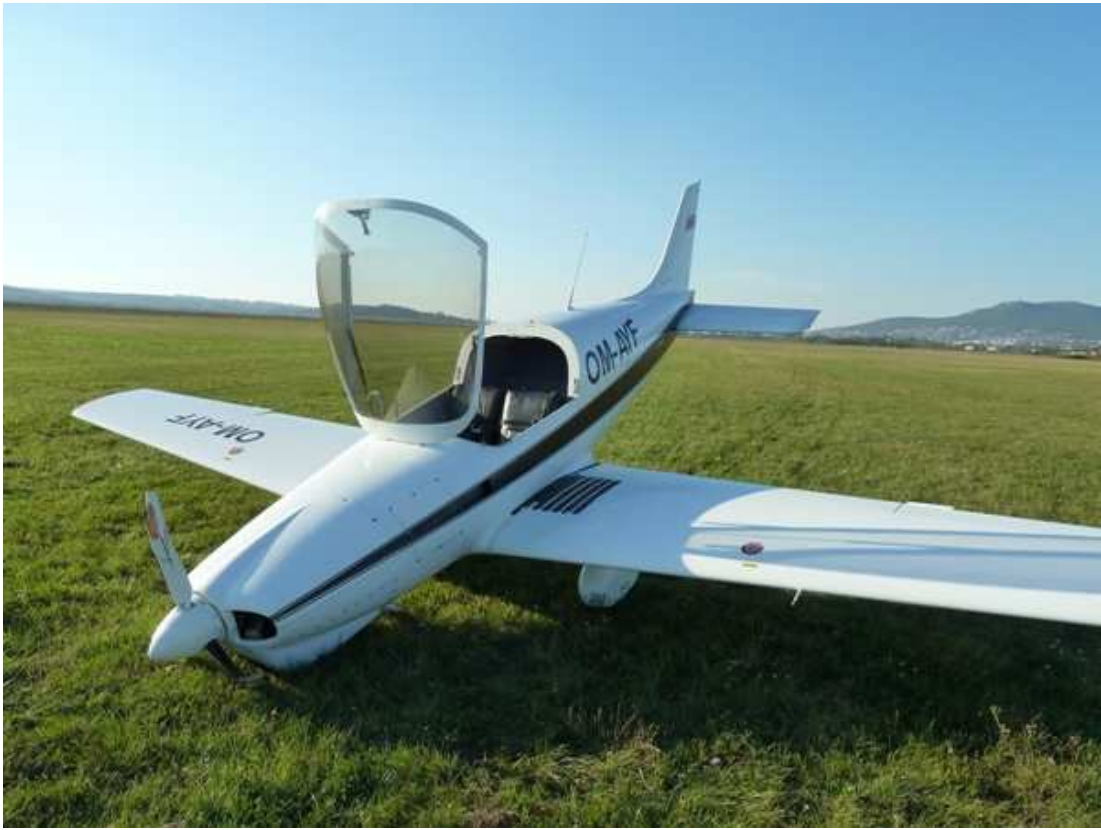
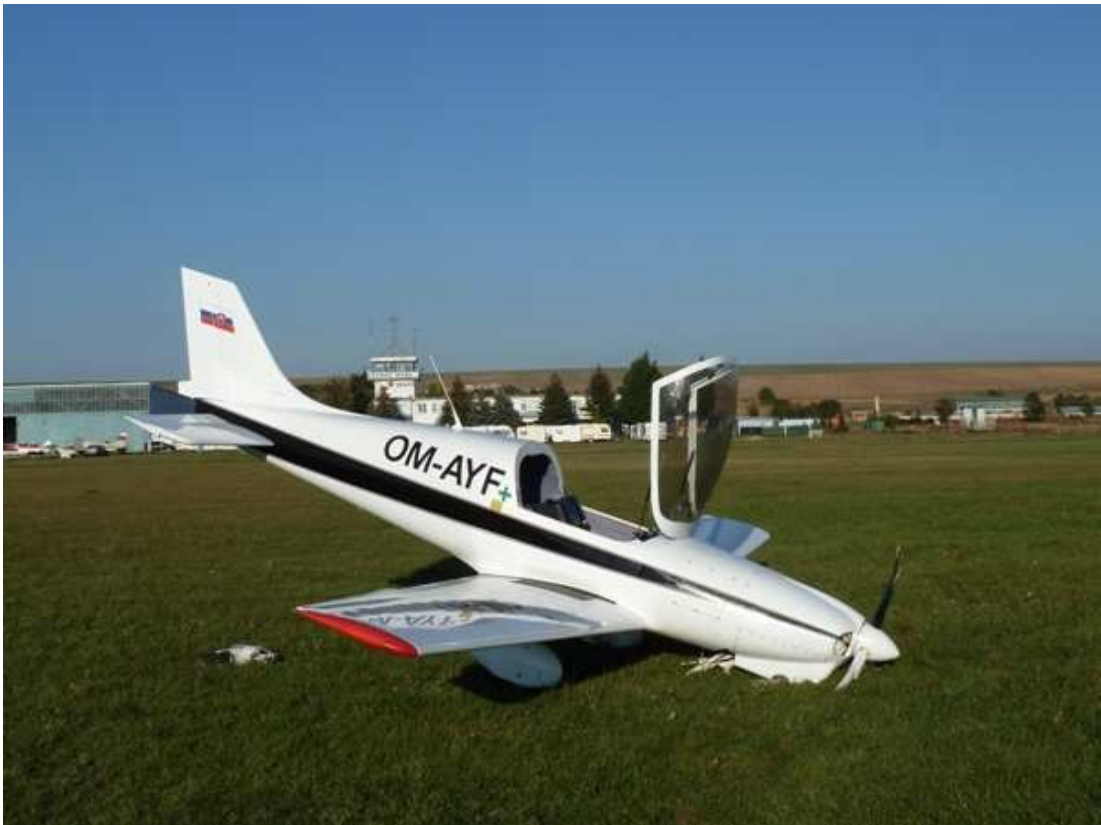
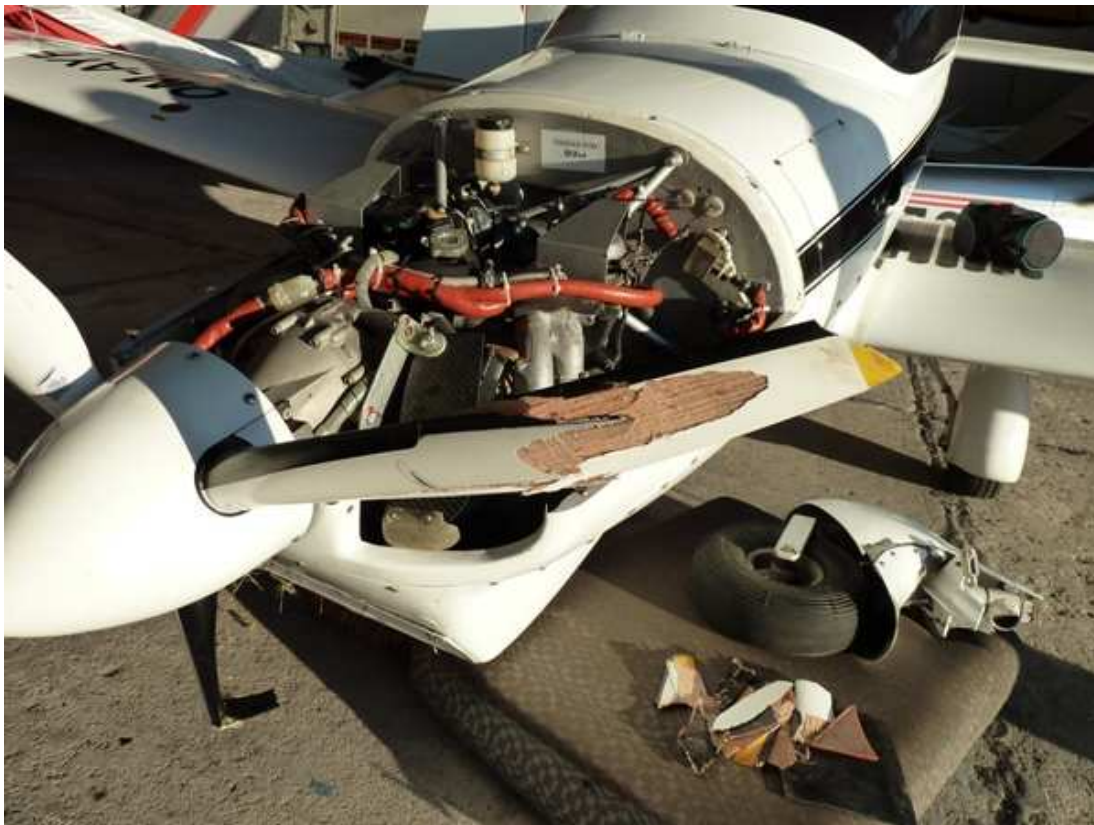
Odlomená predná podvozková noha, zničená vrtuľa.

Po poslednom štvrtom odskoku, sa odlomila predná podvozková noha a následne sa lietadlo zastavilo na VPD. Pri poklese prednej časti lietadla na VPD bola poškodená aj pracujúca vrtuľa.
