Z Á V E R E Č N Á S P R Á V A

o odbornom vyšetrovaní leteckej nehody

vrtuľníka typu **Robinson R22**

poznávacej značky **OM - BRH**

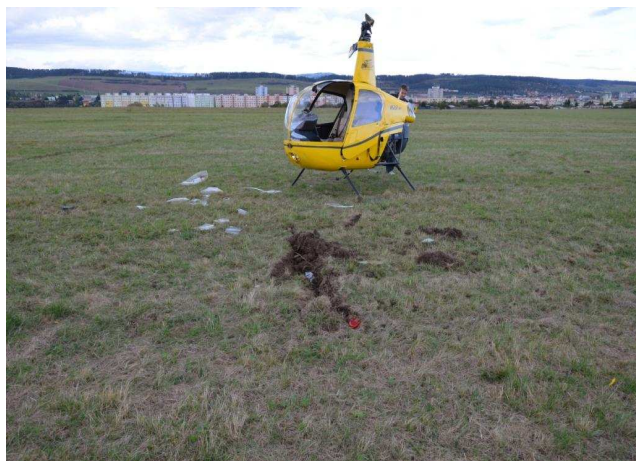
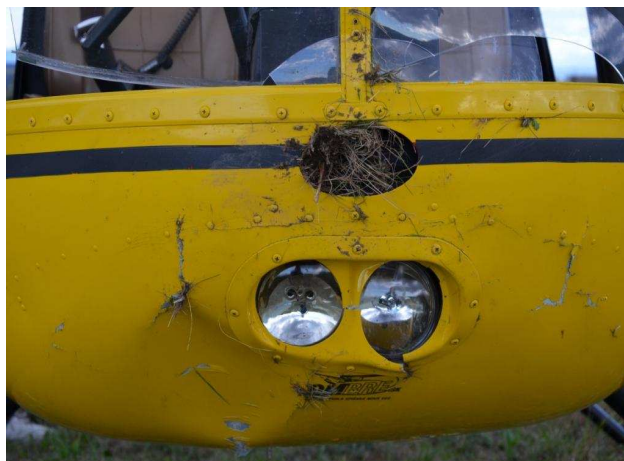
1.3 Poškodenie vrtuľníka

Vrtuľník bol pri leteckej nehode zničený – násilné zastavenie motora, zničený hlavný rotor, zlomený chvostový nosník vyrovnávacej vrtule, zničené listy hlavného rotora a vyrovnávacej vrtule, rozbitý prekryt kabíny.

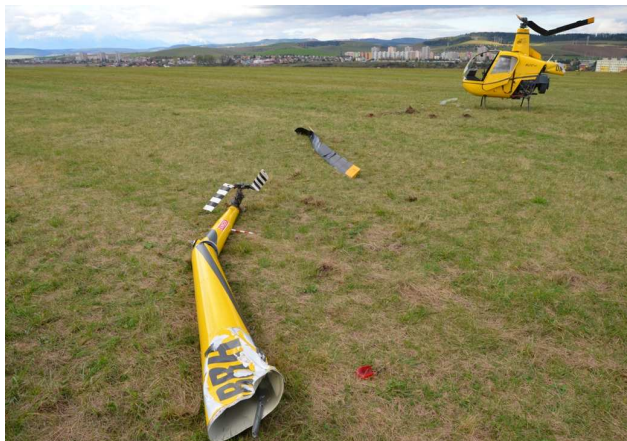
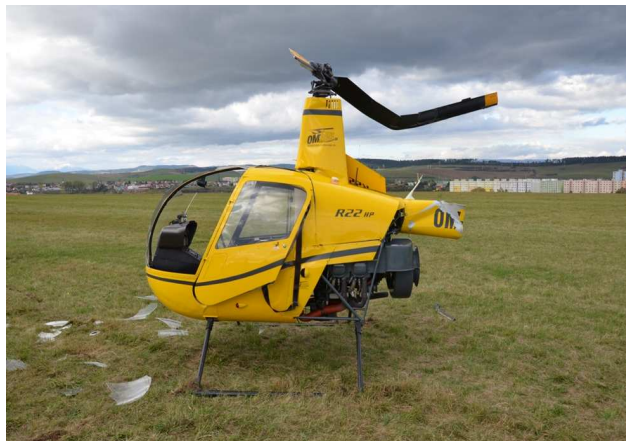
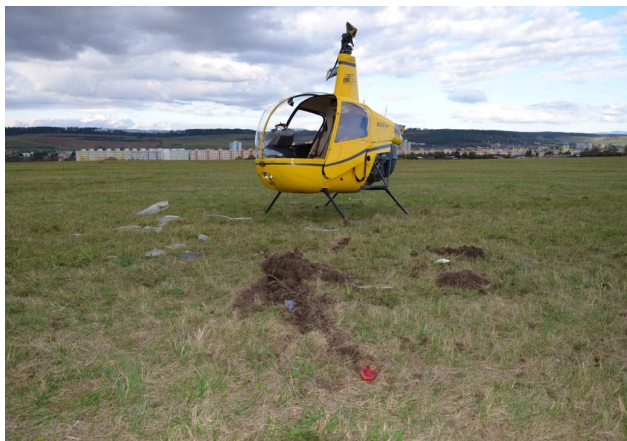
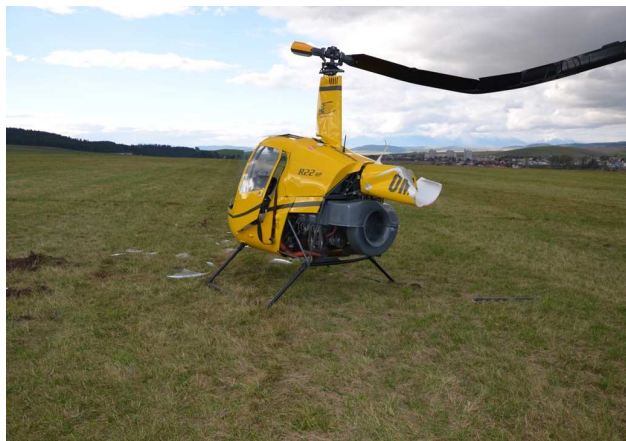
1.12 Informácia o dopade a troskách

Vrtuľník zostal stáť na poškodených lyžinách v priestore letiska LZSV.
