Z Á V E R E Č N Á S P R Á V A

o odbornom vyšetrovaní leteckej nehody

lietadla **Beechcraft B90 Cargo liner**

poznávacia značka: **G-JOTA**

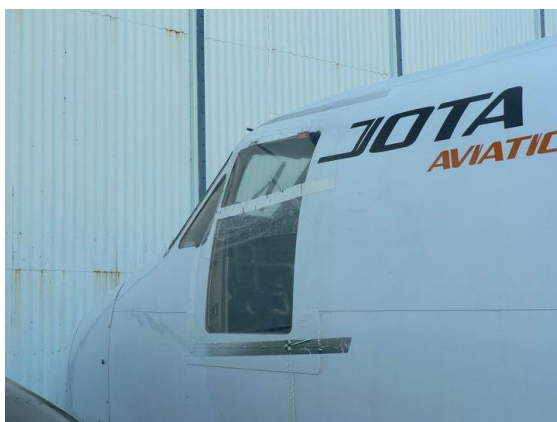
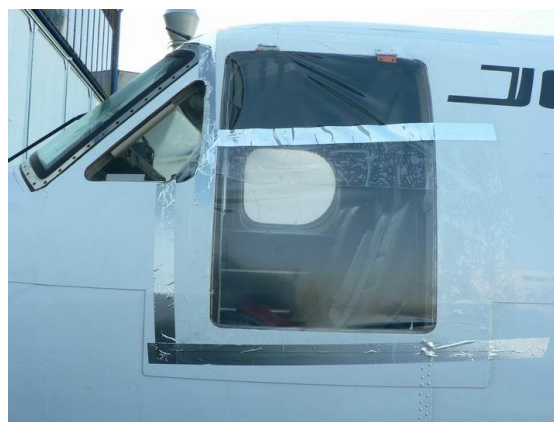
Dvere pre posádku sa odtrhli / dvere sa ešte nepodarilo nájsť.

Rám dverí nebol poškodený.

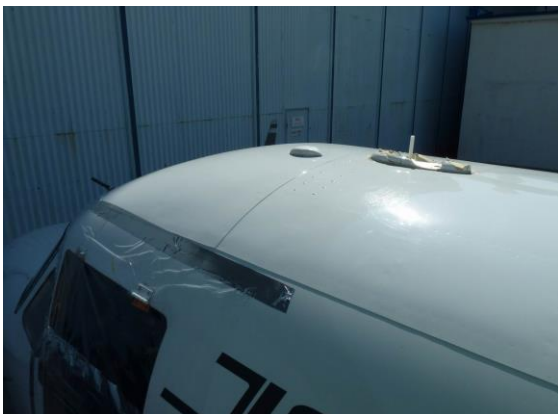
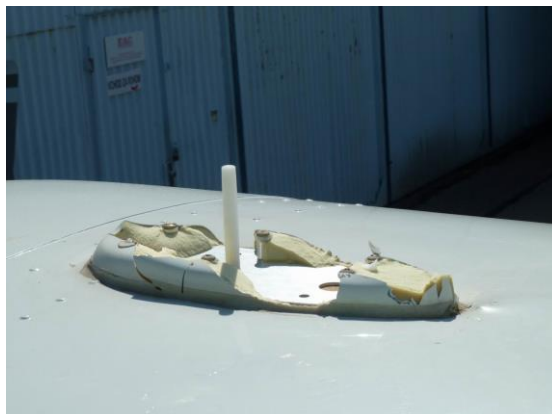
Odtrhnutá / chýbajúca anténa Comm 2 – vážne poškodená.

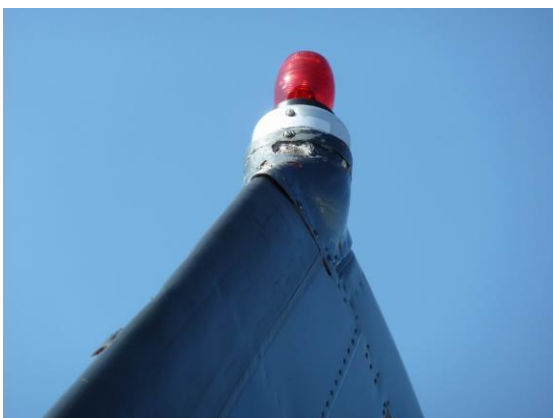
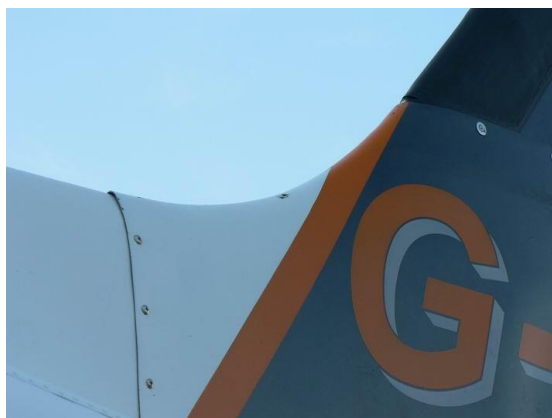
Poškodená zvislá kýľová plocha s hadicou pneumatického odmrazovača

Poškodené chrbtovej kýľovej plochy
