Z Á V E R E Č N Á S P R Á V A

o odbornom vyšetrovaní vážneho incidentu

lietadla typu **Z-43**

poznávacej značky **OM-XON**

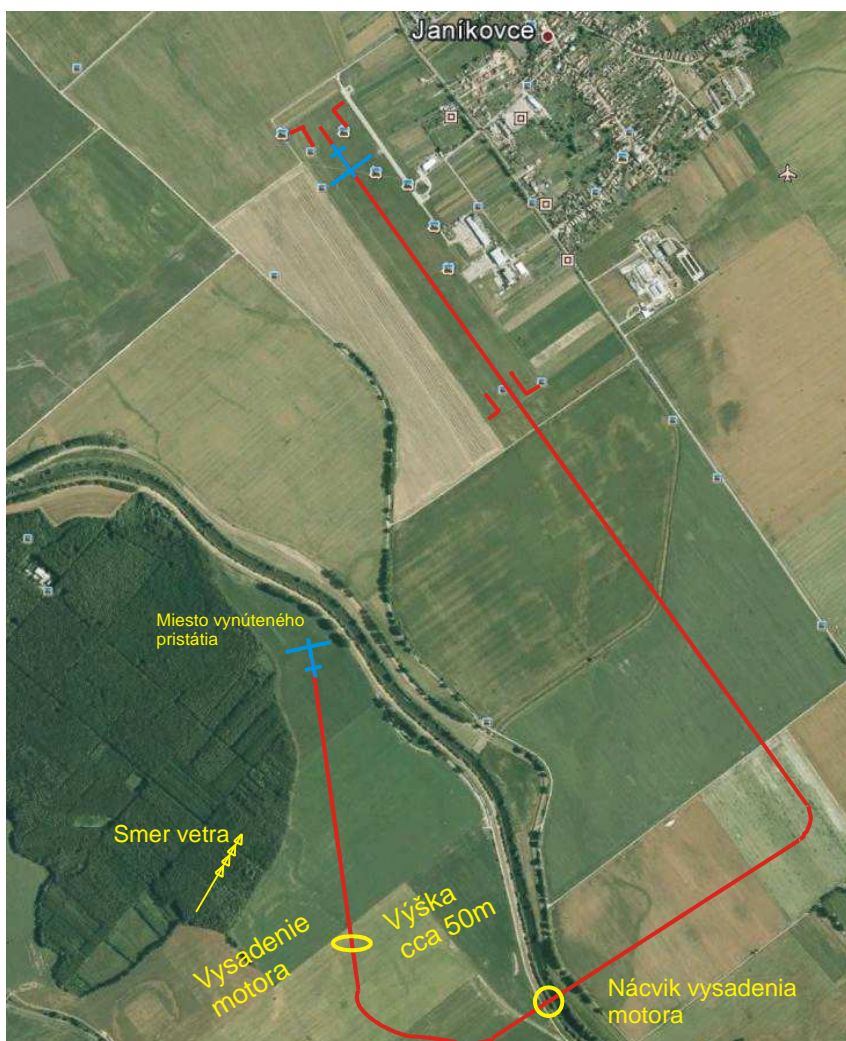
Na draku lietadla neboli nájdené žiadne poškodenia okrem drobných škrabancov na krídlach lietadla, ktoré vznikli pri preprave lietadla.

Poloha lietadla – pole v okrsku letiska LZNI
