Z Á V E R E Č N Á S P R Á V A

o odbornom vyšetovaní leteckej nehody
vrtuľníka typu **EUROCOPTER EC 120B Colibri**
poznávacej značky **OM-ECI**

Dátum: 03.03.2013

Miesto: Vinohrady nad Váhom

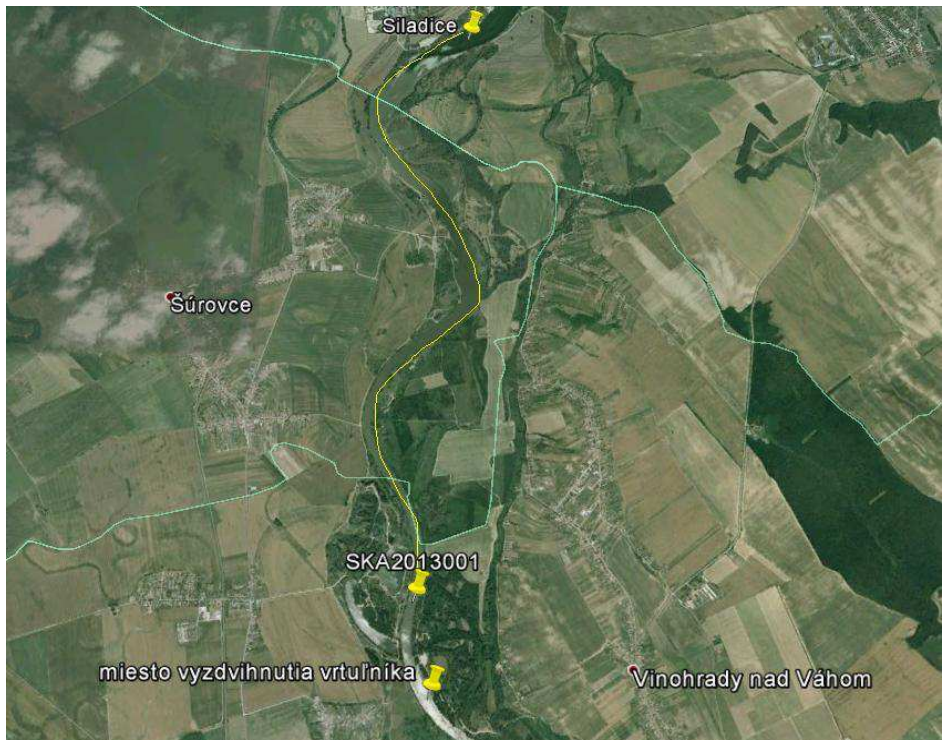
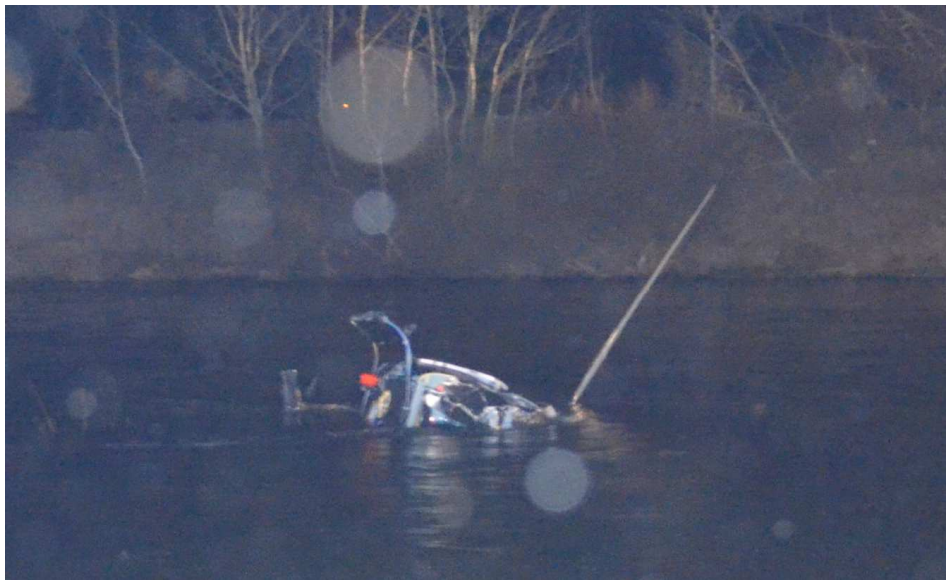
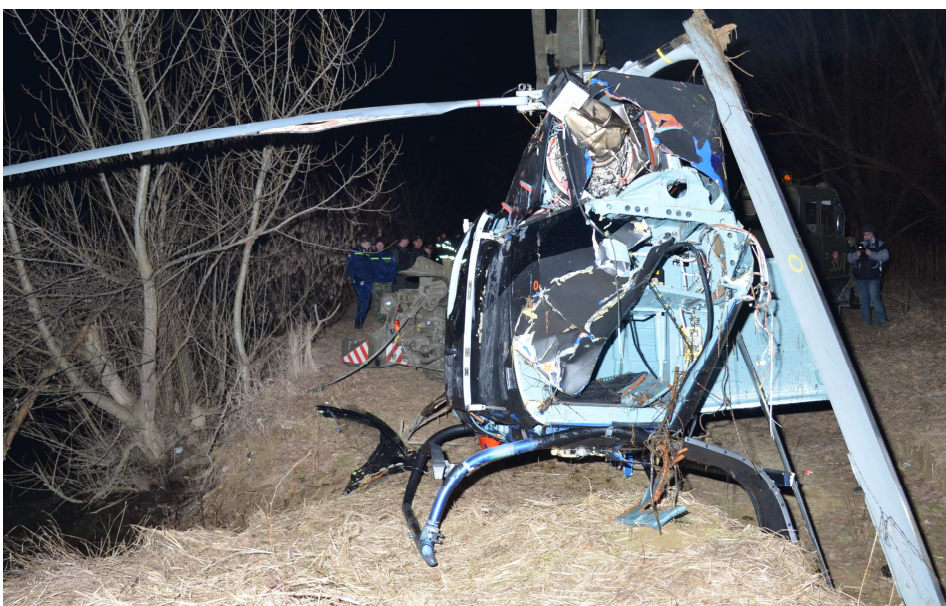
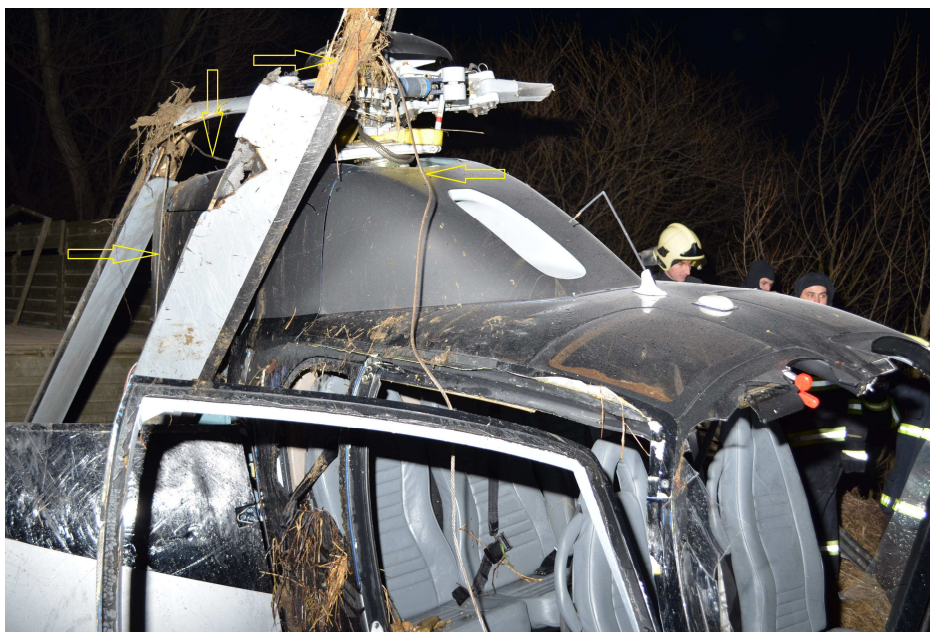
V priestore medzi obcami Vinohrady nad Váhom a Horný Čepeň vrtuľník prednou časťou narazil na oceľové lano, ktoré bolo natiahnuté ponad koryto rieky Váh. Po náraze lano skĺzlo po kabíne smerom k rotorovej časti, čím prišlo k vzopätiu prednej časti vrtuľníka, poklesu jeho chvostovej časti, roztrhnutiu lana a následnému pádu vrtuľníka na vodnú hladinu.

Pri uvedenom strete vrtuľníka s vodnou hladinou sa najprv oddelila jeho chvostová časť, na ktorej bola umiestnená anténa zariadenia „ELT KANNAD 406 AF-H“ (Emergency Locator Transmitter), čo spôsobilo znemožnenie šírenia jeho signálu. Po dopade trupu do vody sa vrtuľník čiastočne ponoril pod hladinu a prúd rieky ho unášal asi 670 metrov, kde sa zastavil na plytčine.

Vrtuľník dopadol do koryta rieky Váh.

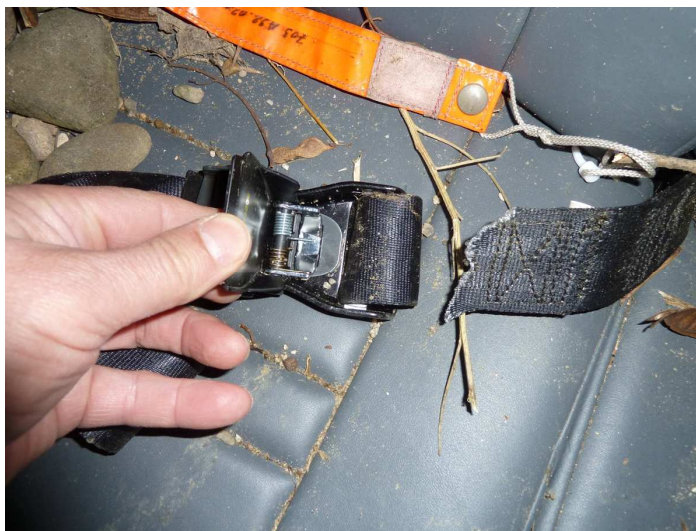
Pilot a cestujúci (okrem cestujúceho z pravého zadného sedadla) vrtuľníka sa odpútali z upínacích bezpečnostných popruhov vlastnými silami. Následne začali vyslobodzovať cestujúceho, ktorému sa nepodarilo rozpojiť bezpečnostné upínacie pásy. Nemožnosť jeho otvorenia pri pokusoch o záchranu cestujúceho posádkou bola pravdepodobne spôsobená vypätou situáciou, stresom a pôsobením ľadovej vody, čo mohlo spôsobiť skrehnutie a necitlivosť prstov rúk natoľko, že nikto z prítomných nebol schopný riadne odklopiť páčku otvárania zámku popruhov a zachrániť tak uvedeného cestujúceho pred utopením. V prípade, ak by na palube vrtuľníka bol k dispozícii vhodný rezný nástroj na prerezanie upínacích pásov, pravdepodobne by sa uvedeného cestujúceho podarilo zachrániť.

Pri kontrole mechanizmu zámku upínacích popruhov po leteckej nehode neboli zistené žiadne poruchy, alebo poškodenie a zámok bol plne funkčný.

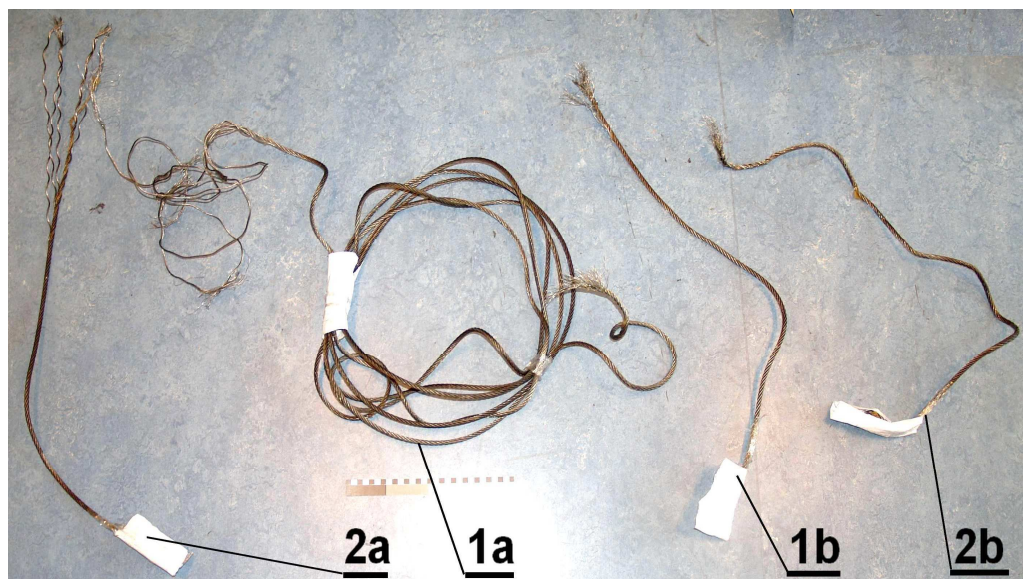
1.16.2 Na expertízne skúmanie boli predložené 4 časti oceľového lana s cieľom zistiť, či sa časť lana, ktorá bola zaistená priamo na nosnom rotore vrtuľníka zhoduje s časťami lana zaistených na brehu rieky Váh.

V prípade všetkých skúmaných častí oceľového lana bola preukázaná druhová zhoda, teda že vo všetkých prípadoch sa jednalo o časti lana tej istej konštrukcie, tých istých rozmerov - všetky časti lana mali priemer 8 mm a priemery všetkých drôtikov sa pohybovali v intervale 0,48 až 0,50 mm. Všetky časti lana boli navyše protismerne pravostranne vinuté

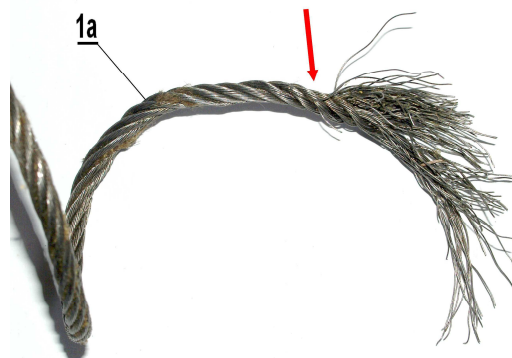
Rozpletené konce častí ocelových lán zaistené na brehu Váhu (stopy č. 1a, 2a) svojim charakterom poškodenia a spoločnou oblasťou nálezu nasvedčovali tomu, že by pred roztrhnutím lana mohli tvoriť jeden celok. Koniec lana zaistovaného zo stromu bol rozpletený, pričom pramene neboli sekundárne deformované a zostali špirálovito stočené.

Druhý koniec lana predloženého ako stopa č.1a vykazoval stopy po jeho násilnom stáčaní / krútení v čase poškodzovania. Jednalo sa o viditeľné zmenšenie stúpania špirály vinutia prameňov lana, prípadne by bolo možné hovoriť aj o určitom nahustení závitov jednotlivých prameňov lana na jednotku jeho dĺžky tesne pred miestom roztrhnutia lana (pozri oblasť označenú šípkou.) Je zrejmé, že táto časť lana musela byť v čase jeho poškodzovania v kontakte s nejakou rotujúcou časťou vrtuľníka. Ďalej je zrejmé, že k roztrhnutiu lana v tomto mieste došlo až následne, že najskôr bolo lano roztrhnuté v oblasti medzi časťami 1a a 2a.

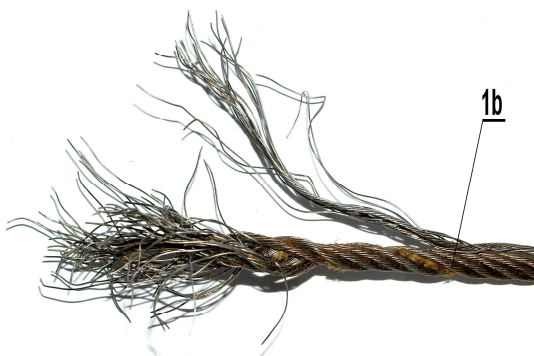
Z mechanizmu poškodzovania tejto časti lana s výraznou zložkou krútenia je veľmi pravdepodobné, že by na ňu mal nadväzovať čiastočne rozpletený koniec časti lana č.1b, ktorý bol zaistený z prednej časti vrtuľníka, čo plne odpovedá skutočnosti, že ak budeme poškodzovať lano zaťažením, ktoré má výraznú zložku krútenia, tak na jednej strane od poškodzovaného miesta musí dôjsť k zvýšenému navíjaniu prameňov lana a naopak na druhej strane dochádza skôr k rozpletaniu prameňov lana.

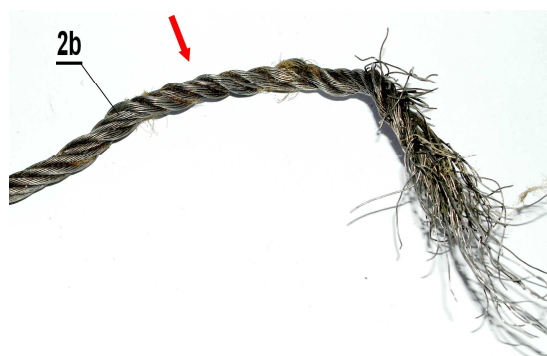
Na poškodenom konci časti lana predloženej ako stopa č.2b, boli opäť preukázateľne vidieť stopy po násilnom stáčaní lana.

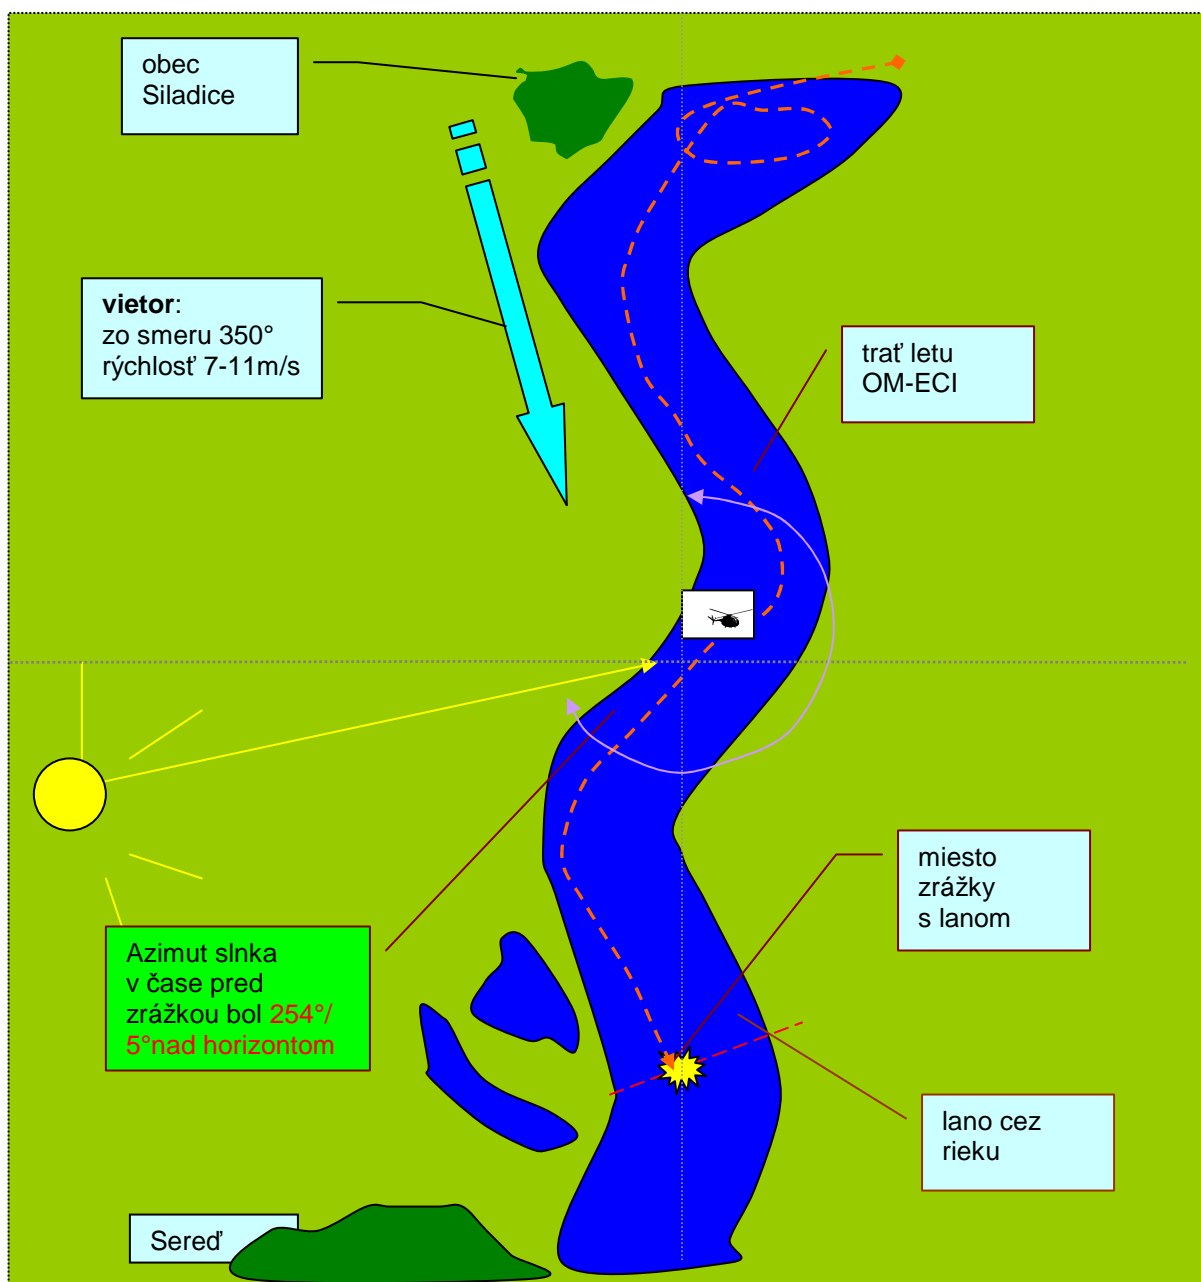
1.18.1 V priebehu vyšetrovania bol skúmaný i možný vplyv zapadajúceho slnka, ktoré sa v danom čase nachádzalo nízko nad horizontom a za istých okolností mohlo presvetliť prístrojovú dosku tak, že pilot mohol nadobudnúť dojem, že sa rozsvietili výstražné kontrolky na table CWP. Uvedenú možnosť vo svojej výpovedi pripustil aj skúsený inštruktör lietania na tomto type vrtuľníka pôsobiaci vo firme DSA Hradec Králové.

V čase 16:05 malo Slnko v bode Sereď azimut 254° a bolo vo výške 5° nad horizontom. Pomedzi rednúcu oblačnosť na západnom až juhozápadnom horizonte bol slnečný kotúč pozorovateľný.

Slnko v bode Sereď zapadalo o 16:36 v azimute 260° .

Nie je možné vylúčiť ani možný vplyv svitu slnka (viď. obrázok vyššie) na presvetlenie niektorého z políčok tabla CWP. V tomto prípade by však vzhľadom na trajektóriu letu po zmene kurzu uvedený jav pominul.

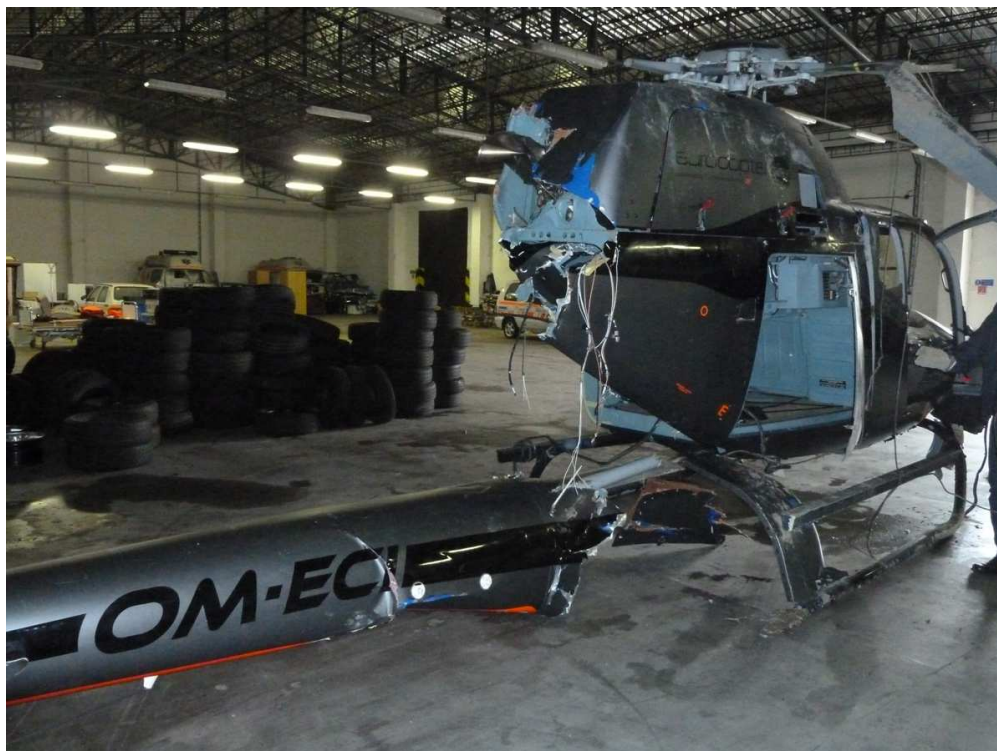
1.18.2 Pri haváriách vrtuľníkov často dochádza k oddeleniu chvostovej časti od trupu, čo má za následok (v prípade, ak je anténa umiestnená v chvostovej časti a samotný ELT v trupe)

rozpojenie medzi vysielateľom ELT a anténou, nedôjde k vyslaniu signálu na frekvencii 121,5 Mhz a systém KOSPAS-SARSAT (*Kosmičeskoje spasenije-Search and Rescue Satellite Aided Tracking*) nemôže lokalizovať miesto leteckej udalosti a následne určiť jej polohu a vyslať signál riadiacemu stredisku a pozemným staniciam.
