Ev.č. : SKA2013003

Z Á V E R E Č N Á S P R Á V A

o odbornom vyšetovaní leteckej nehody

vetroňa typu **SZD-41A Jantar STD**

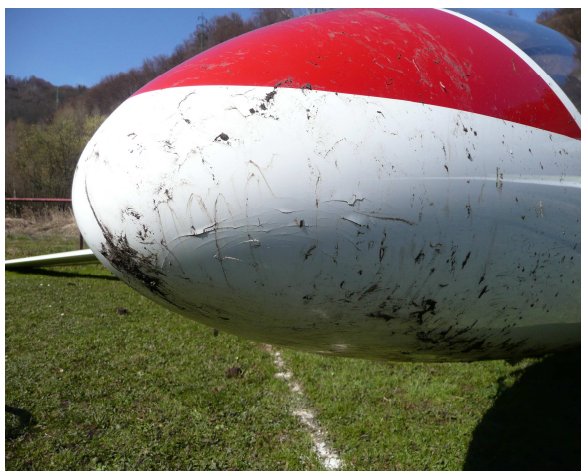
Obr. 1

Vetroň mal po pristátí poškodenú prednú časť trupu (obr.1), koncový oblúk ľavého krídla (obr. 2), ľavé krídelko (obr. 3) a chvostové riadiace plochy (obr. 4), vylomené kormové koliesko (obr. 5) a prasknutý trup na pravej strane pod pravým krídlom (obr. 6).
