Z Á V E R E Č N Á S P R Á V A

o odbornom vyšetrovaní leteckej nehody

vrtuľníka typu **Dynali H2S**

poznávacej značky **OM-M959**

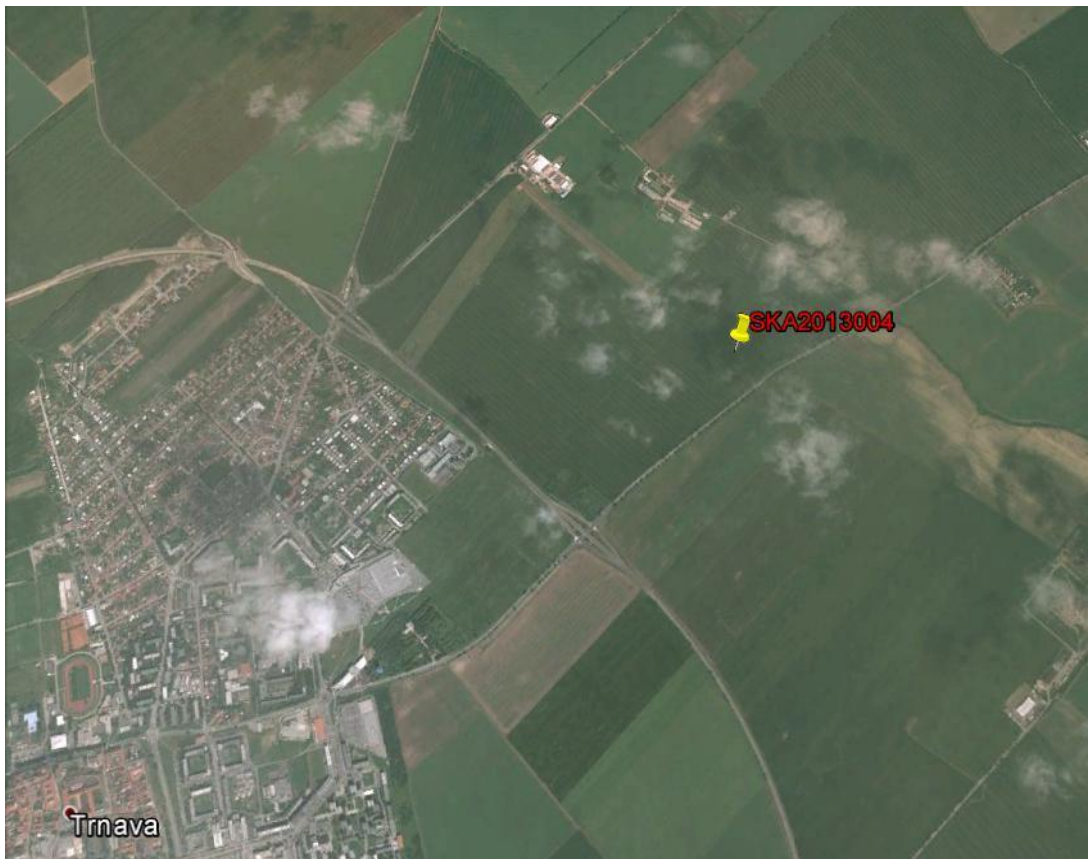
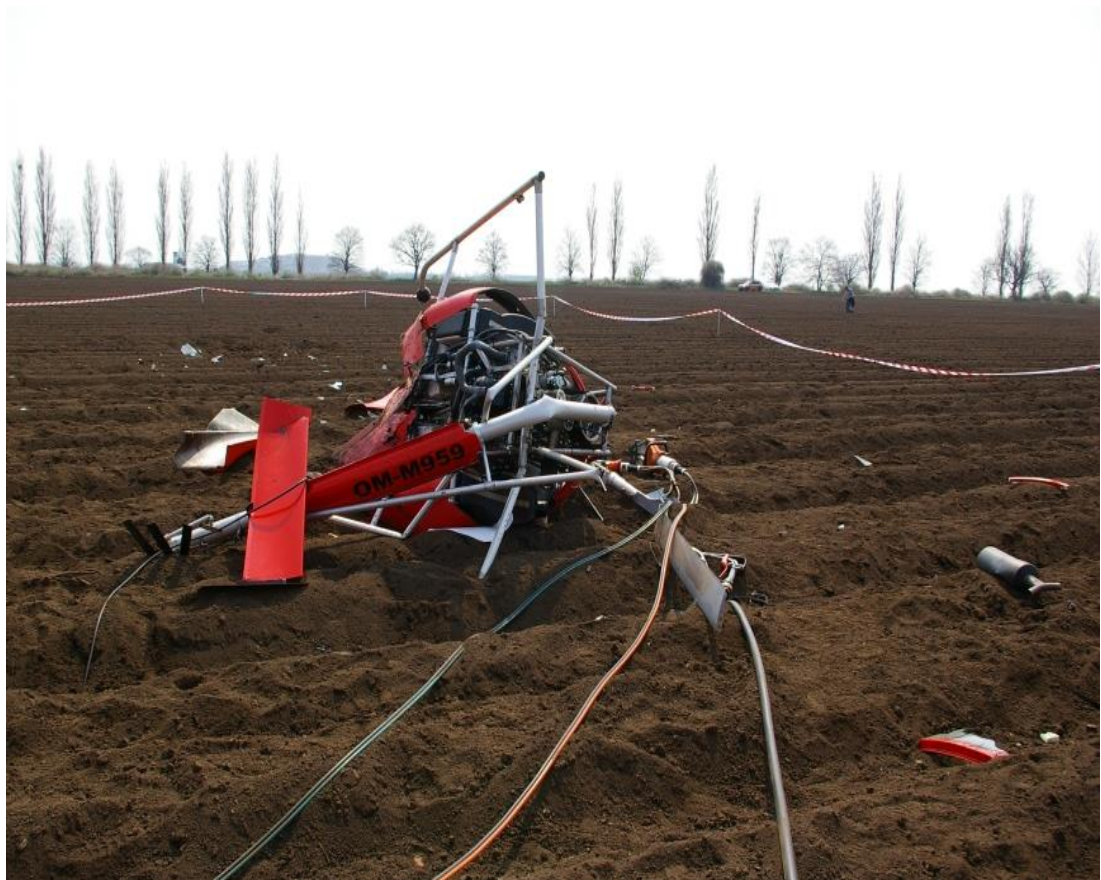
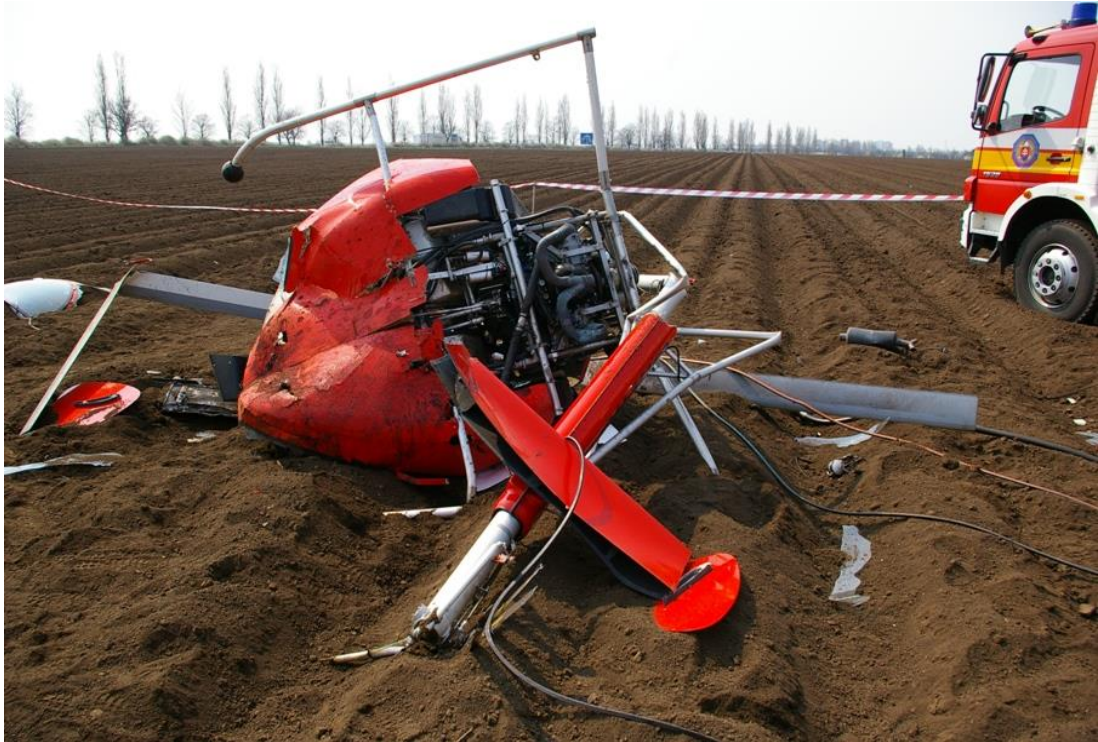
Miesto dopadu LŠZ je určené zemepisnými súradnicami:

N 48°23'44''
E 017°37'10''

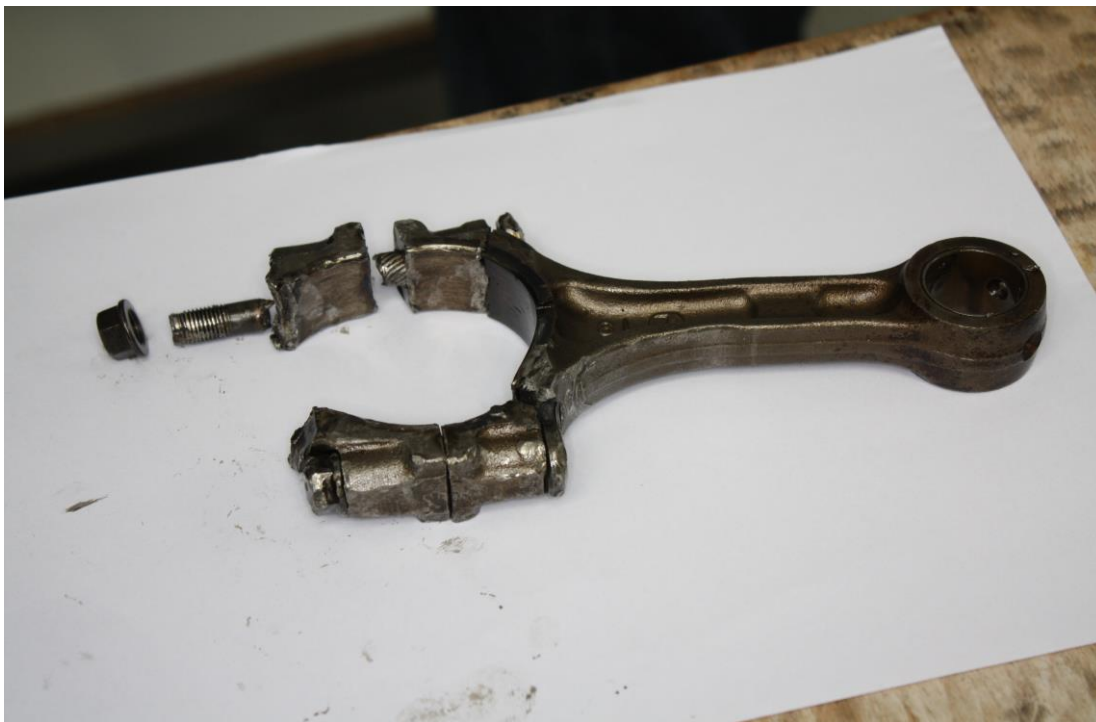
- vzorka odobratého **oleja z reduktora potvrdila** výskyt voľným okom pozorovateľných tuhých častíc v oleji,
- bolo vykonané rozobratie motora a hlavného reduktora u výrobcu stavebnice Dynali Helicopter Company s účasťou člena komisie, ktorá preukázala, že počas prevádzky sa matica na ojnici piesta číslo 3 postupne uvoľňovala, čo dokazuje zreteľný únavový lom na predmetnej ojnici.

Pri rozobratí motora bolo zistené, že počas prevádzky prišlo k postupnému uvoľňovaniu matice na ojnici piesta číslo 3, pričom vznikol únavový lom na predmetnej ojnici, čo následne viedlo k jej ohnutiu a narazeniu na piest č. 4 a prerazeniu bloku motora. Príčinou uvoľnenia matice bolo s najväčšou pravdepodobnosťou jej nedôsledné dotiahnutie predpísaným momentom počas montáže motora vo výrobe.

- vydať servisný bulletin s požiadavkou vykonať kontrolu dotiahnutia matiek na hlavách valcov a ojniciach tejto série motorov predpísaným momentom.

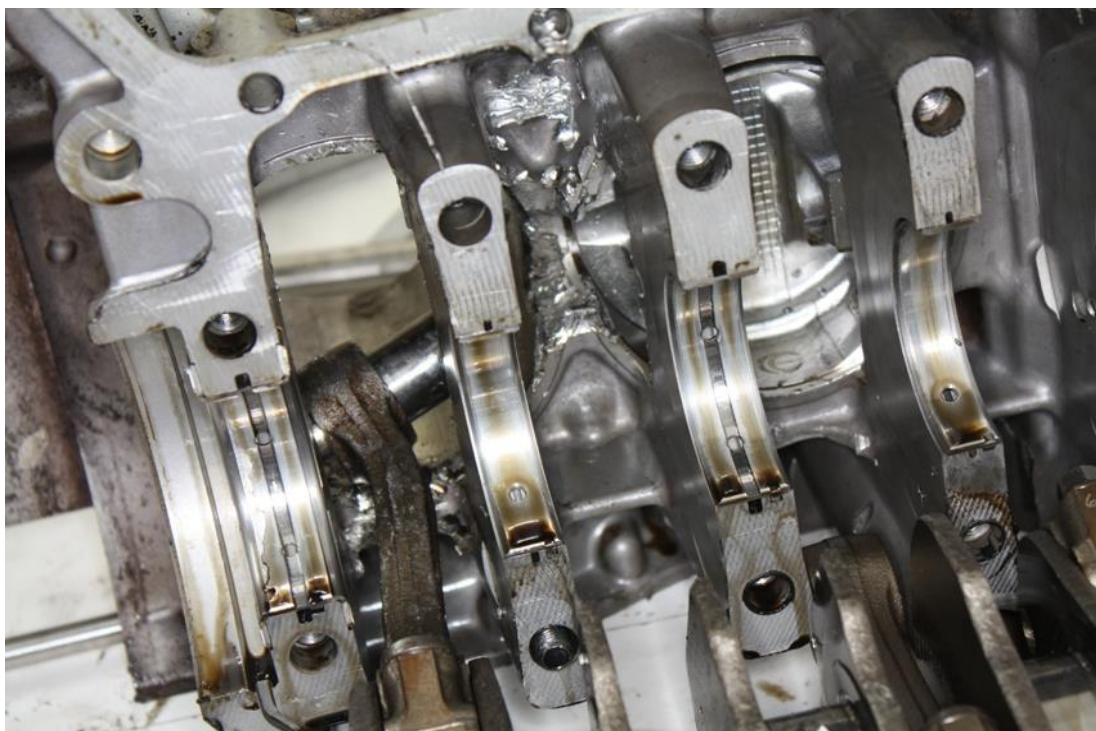
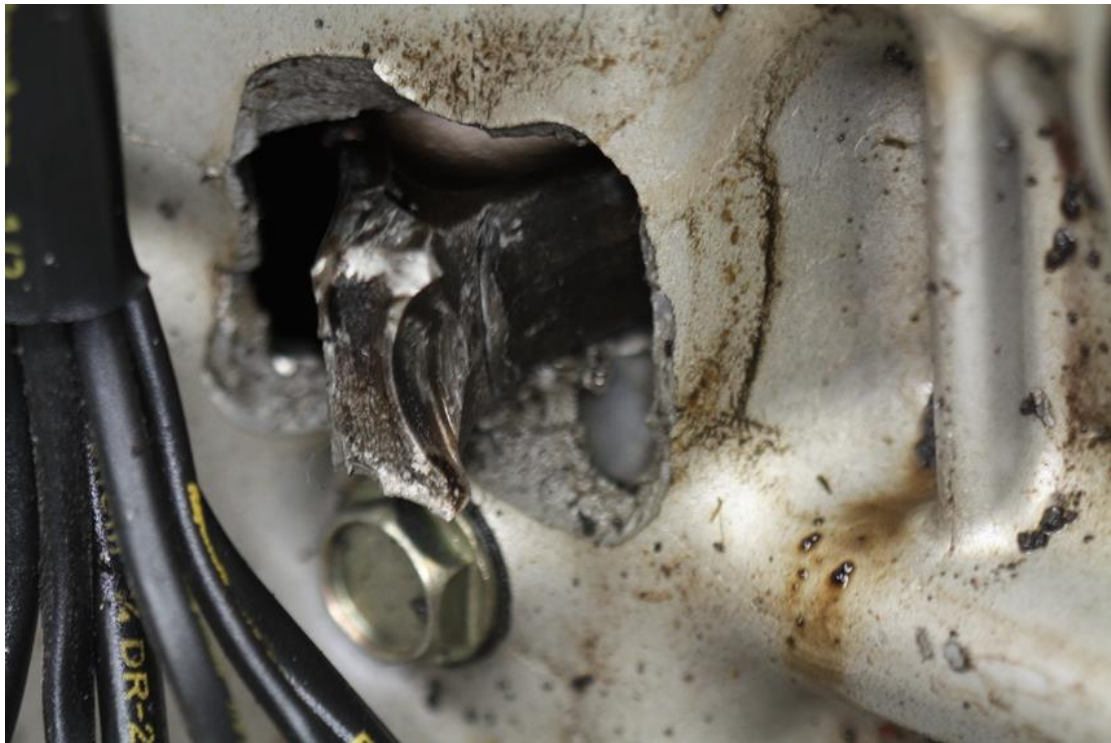
Uvoľnená ojnica narážala do piesta číslo „4“, pričom prišlo k jeho úplnej deštrukcii a prerazeniu bloku motora a tým sa stal motor nefunkčný.

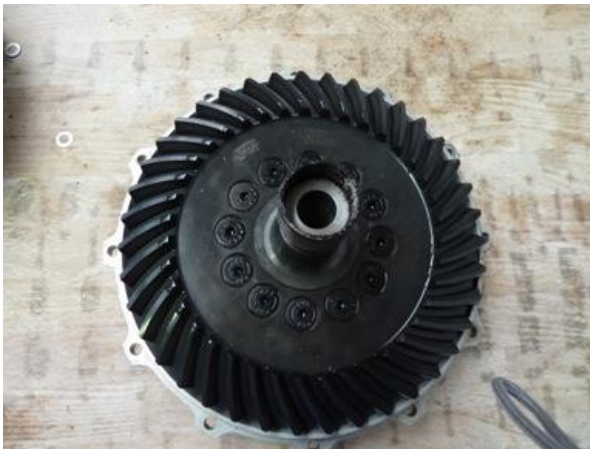
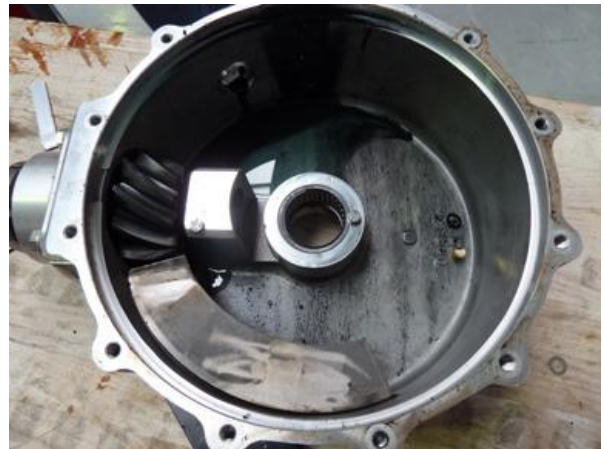
Ozubenie prevodu hlavného rotora nevykazovalo nadmerné opotrebenie napriek údajom získaných o kvalite použitého oleja počas prevádzky a nájdených kovových častí v oleji. Zachytené kovové časti na detektore kovových častíc boli v tolerancii.
