## Z Á V E R E Č N Á S P R Á V A

o odbornom vyšetrovaní leteckej nehody

lietadiel typu **Schleicher ASW 27-18E** a **WT-9 Dynamic**

poznávacích značiek **D-KJIL** a **OM-DYB**

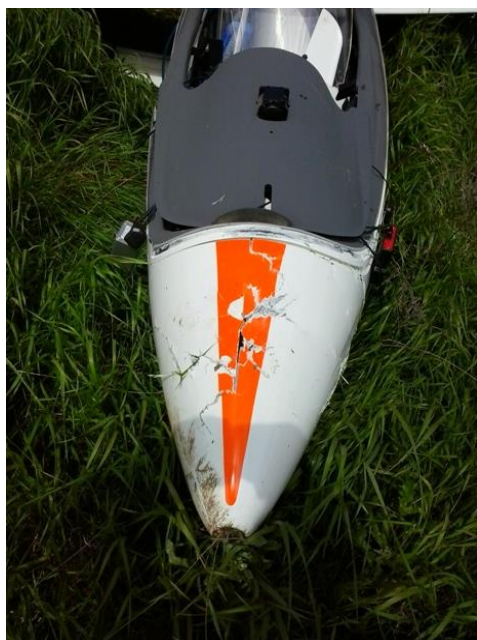
Obr. 1

**ASW** - po vynútenom pristáti mal poškodenú prednú časť trupu (obr.1), zlomené ľavé krídlo (obr. 2), zlomený trup a chvostové riadiace plochy (obr. 3) (obr. 4).

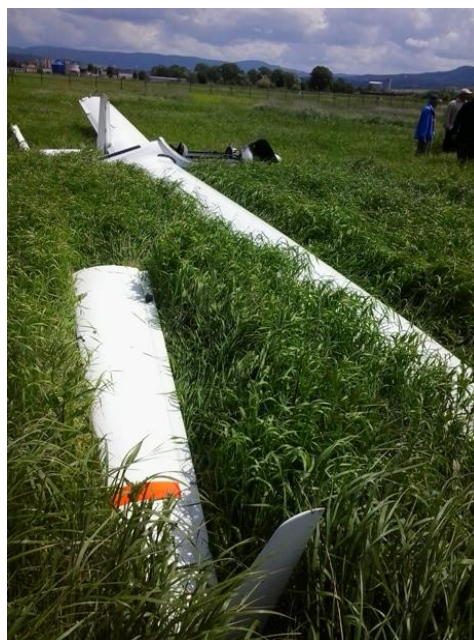
Obr. 2

Zníženie ťahu vlečného lietadla pilot ASW vyhodnotil ako prerušenie vzletu, na čo reagoval odpojením vlečného lana a rozhodol sa vrátiť na letisko vzletu ľavotočivou zákrutou s pristátím do protismeru, so zadným vetrom s rýchlosťou do 10 kt. V tejto fáze letu zachytil ľavým krídlom o stĺpik oplotenia priemyselného parku vedľa letiska LZPE a následne narazil prednou časťou trupu do zeme, pričom došlo k zlomeniu ľavého krídla a trupu na tri časti za kabínou pilota. Po dopade sa ASW zastavil na zemi otočený približne v kurze 150°.

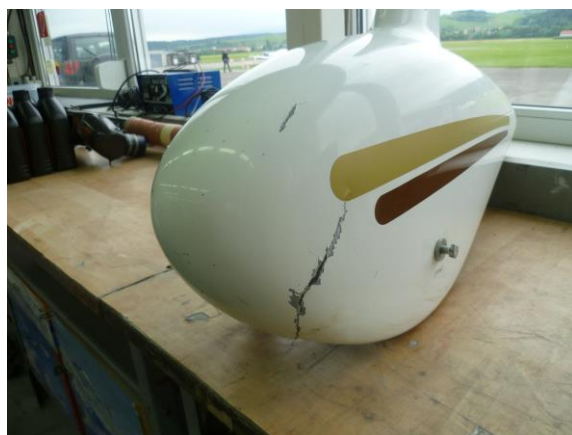
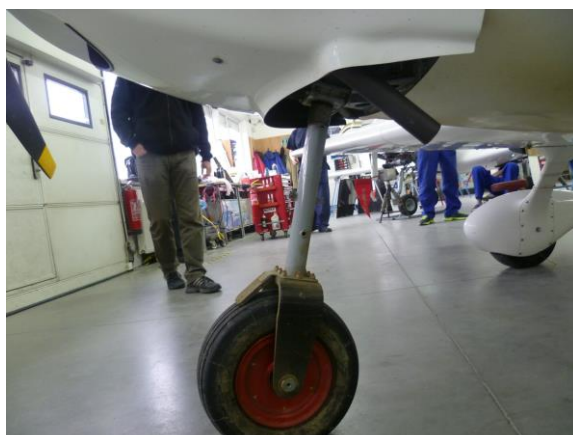
V danej fáze letu sa aerovlek nachádzal približne v poslednej štvrtine RWY 22R a pilot WT9 sa rozhodol prerušiť vzlet. Vypol vlečné lano, stiahol pripuť na voľnobeh a vykonal pristátie s odskokom pred seba na RWY 22R. Pred vypnutím vlečného lana cítil mierne nadvihnutie a vybočenie zadnej časti trupu. Vo fáze výbehu vybočoval smerom doľava, v snahe uvoľniť RWY pre pristátie ASW, ktorý bol vo vleku. Výbeh ukončil na RWY 22L. Po zastavení WT9 na RWY 22L motor pracoval na voľnobežné otáčky normálne. Pilot vypol zapalovanie a vykonal úkony pred opustením kabíny.

**WT9** - po pristáti s odskokom mal poškodenú prednú podvozkovú nohu (obr.5) a (obr. 6).

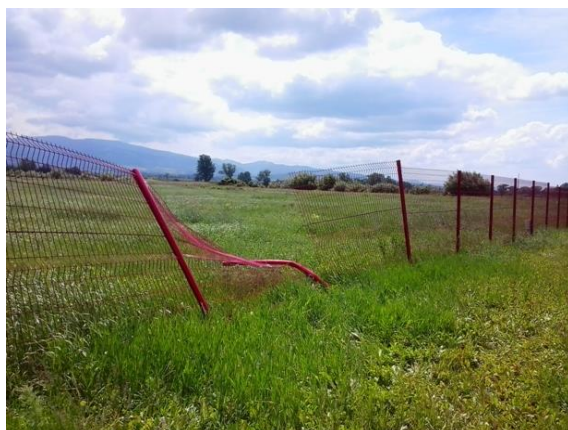
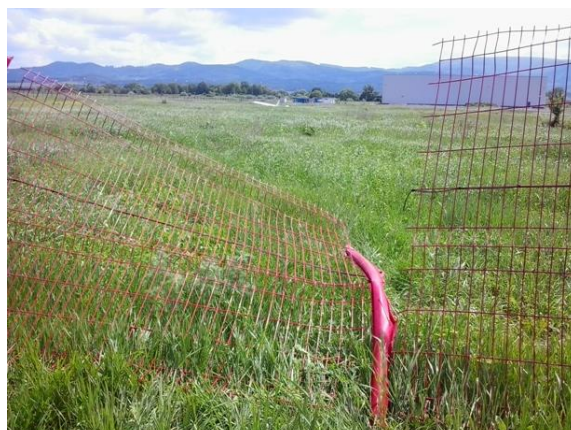
Leteckému a námornému vyšetrovaciemu útvaru bolo oznámené poškodenie oplotenia priemyselného parku.

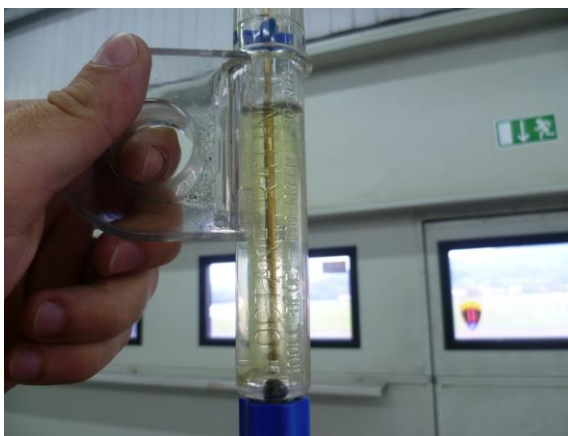
Obr. 9

Dňa 28.5.2013 bola vykonaná kontrola motora WT9. Bola odobratá vzorka paliva z palivových nádrží a vykonaná vizuálna kontrola na prítomnosť cudzích predmetov a vody (obr. 9) s negatívnym výsledkom. Následne bola vykonaná demontáž oboch karburátorov z motora (obr. 10), za účelom kontroly plavákovkej komory. Pravá plaváková komora bola bez nálezu (obr. 11). V ľavej plavákovkej komore (obr. 12) bola zistená prítomnosť nečistôt rastlinného pôvodu (obr. 13 a obr. 14). Po vyčistení plavákovkej komory bola vykonaná spätná montáž karburátorov na motor WT9. Po dôkladnej kontrole palivovej inštalácie v priestore motora bolo vykonané nastavenie oboch karburátorov a vykonaná pozemná motorová skúška. Motor počas motorovej skúšky pracoval vo všetkých režimoch bez porúch a vykazoval parametre v zmysle Príručky na prevádzku motora ROTAX 912.

Pri kontrole motora **WT9** bola odobratá vzorka paliva z palivových nádrží a vykonaná vizuálna kontrola na prítomnosť cudzích predmetov a vody s negatívnym výsledkom.

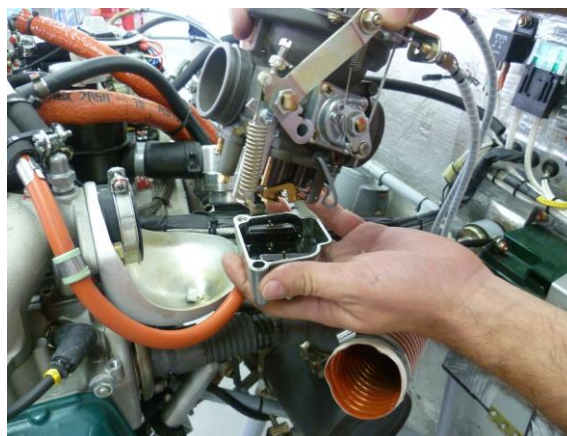
Obr. 10

Počas kontroly karburátorov bolo konštatované potenciálne riziko vniknutia nečistoty do plavákovkej komory z odkvapovej misky karburátora cez hadicu prepadu z airboxu a hadicu odvetrania plavákovkej komory, kvôli napojeniu na spoločnú hadicu prepadu, pričom vniknutie nečistoty môže spôsobovať nepravidelný chod motora alebo zníženie jeho výkonu.

Počas rozboru karburátorov motora bola zistená prítomnosť nečistôt rastlinného pôvodu v ľavej plavákovvej komore, ktorá pravdepodobne spôsobila zníženie výkonu motora počas vzletu.

- vydal **ZÁVÄZNÝ TECHNICKÝ BULLETIN** č. ZBWT9 18A / 2013 pre všetky lietadlá vybavené airboxom do v.č. DY-470/2013 vrátane, okrem lietadiel s nasledujúcimi v. č.:

aby pri zapojovaní prepadov/odvetrania airboxu a karburátora nedochádzalo vniknutiu nečistoty do plavákovej komory z odkvapovej misky karburátora cez hadicu prepadu z airboxu a hadicu odvetrania plavákovej komory,

- zaviedol vo svojej organizácii do postupov pri výmene palivového filtra opatrenia na zabránenie vzniku nečistôt do palivového systému.
