Z Á V E R E Č N Á S P R Á V A

o odbornom vyšetrovaní leteckej nehody
lietajúceho športového zariadenia / LŠZ
typu **Fides 2 Evo M-Sky paragliders**
poznávacej značky **OM-P097**

Dátum: 12.06.2013

Miesto: Sološnica

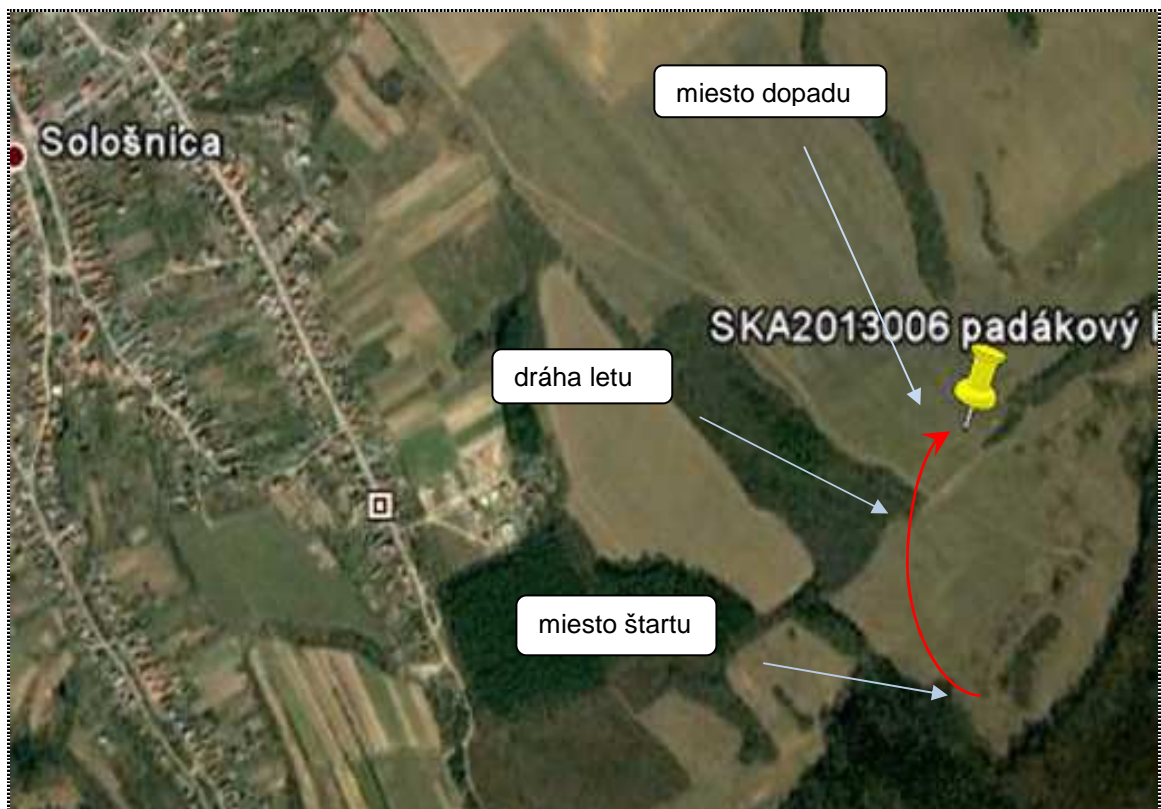
1.12 Informácia o dopade a troskách

Miesto dopadu pilota: lúka, asi 650 m od východného okraja obce Sološnica.
