## Z Á V E R E Č N Á S P R Á V A

o odbornom vyšetrovaní leteckej nehody

poznávacej značky **OM-H043**

Dátum: 16.08.2013

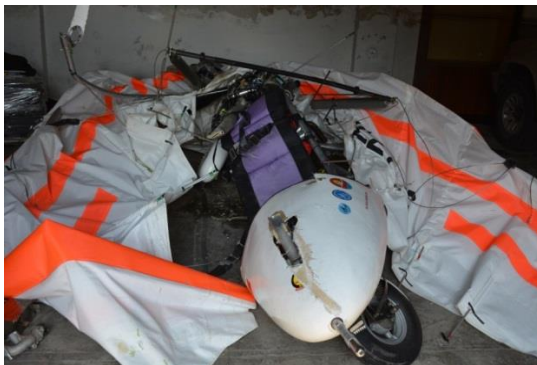
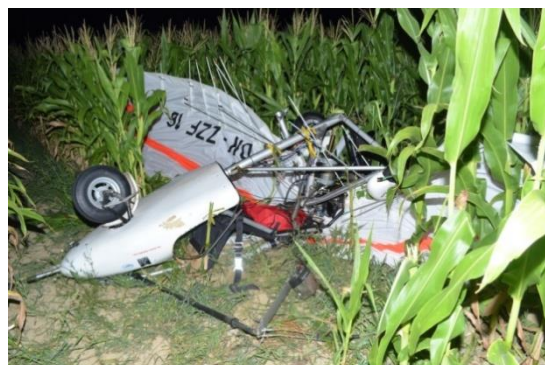
MZK bol pri leteckej nehode zničený - úplne zničený podvozok, zlomená nábežná hrana krídla, poškodená plachta a pozohýňané spíry a rúry na podvozku MZK.

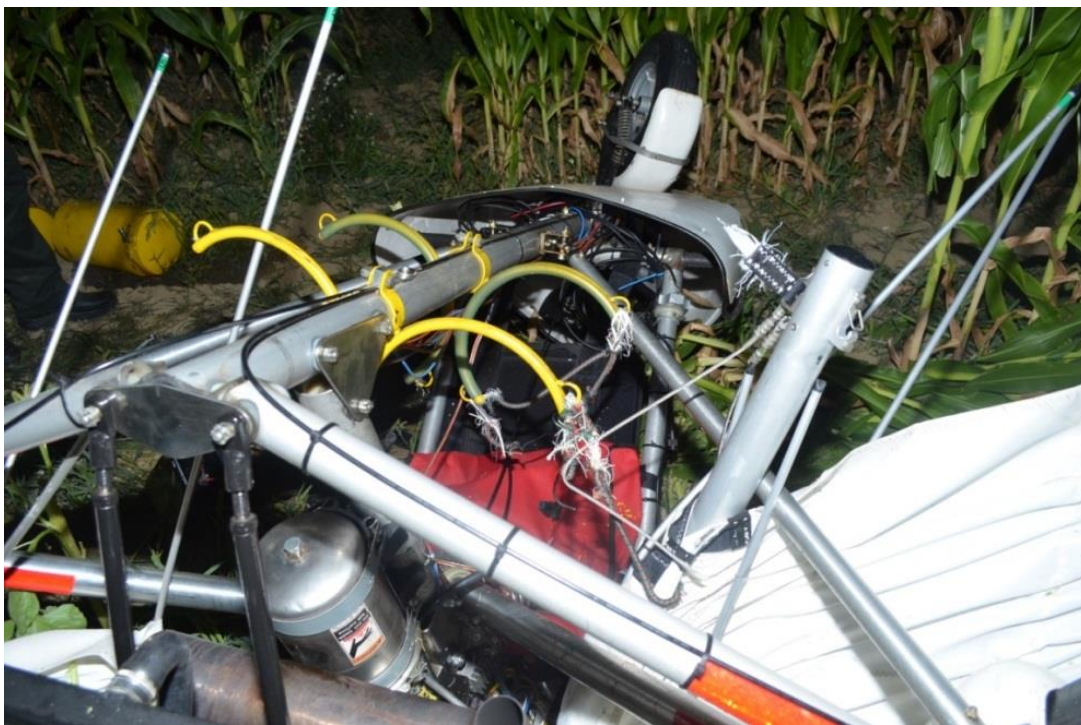
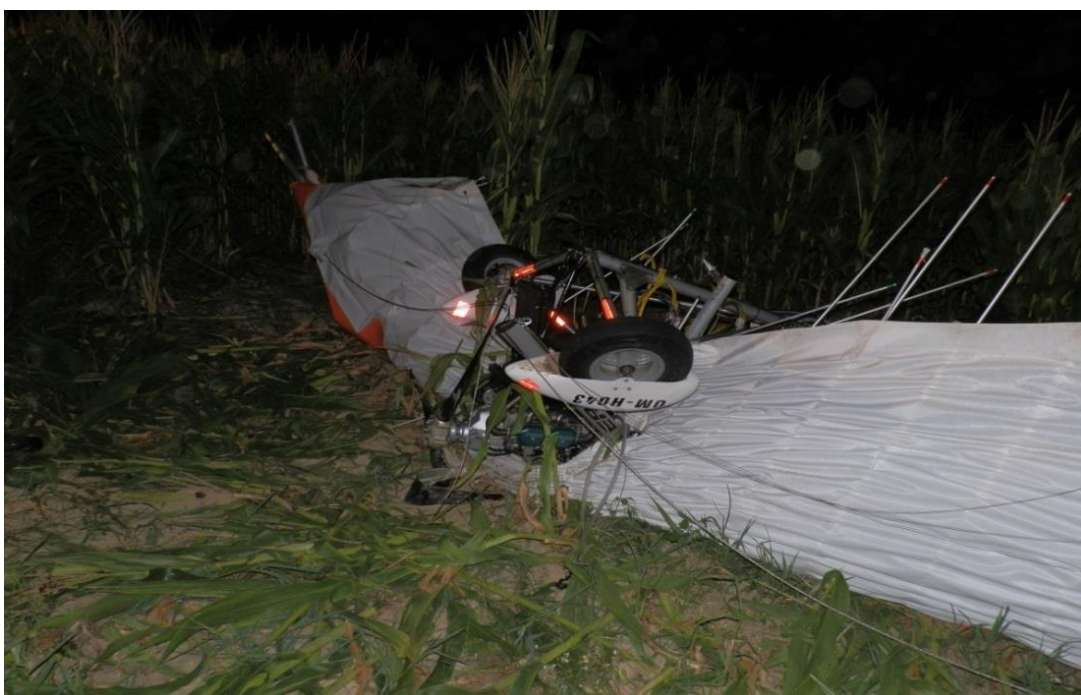
MZK dopadol do kukuričného poľa bez význačných prekážok.

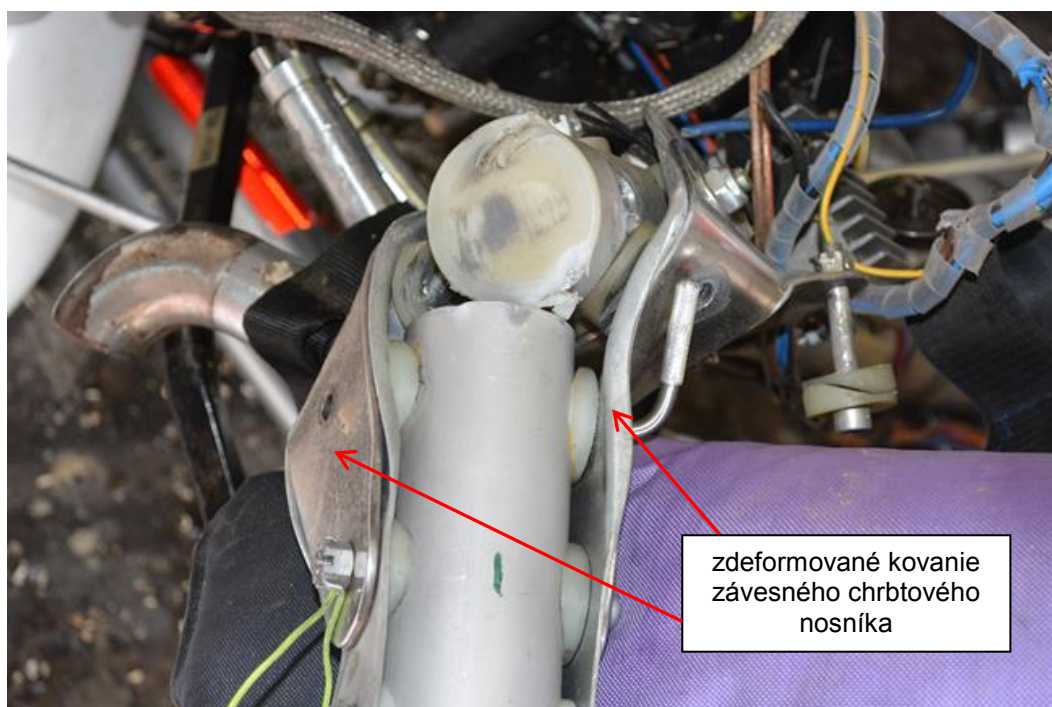
Z obrázku je zrejmá deformácia kovania závesného chrbtového nosníka podvozku, ktorý pravdepodobne nedisponoval dostatočnou tuhosťou pre danú konfiguráciu.

- pád po krídle bol zapríčinený vyosením podvozku a krídla, čo bolo príčinou nerovnomerného obtekania ľavej a pravej strany krídla,
- nedostatočná tuhosť kovania závesného chrbtového nosníka podvozku pre danú konfiguráciu,
- rozmerná predná kapotáž bez použitia stabilizujúcich aerodynamických prvkov za ťažiskom,
- poloha ťažiska podvozku bola zmenená výmenou za ťažší a výkonnejší motor.

- na všetkých MZK vykonať autorizovanými technikmi so zápisom do záznamníkov LŠZ nasledovné úpravy:
  - ovládanie ovládačov motora /plynovej páky/ umiestniť na riadiacu hrazdu, alebo na pedál predného podvozku,
  - prekontrolovať zavesenie podvozku – jeho polohu,
  - delený chrbtový nosník – na spoj použiť materiál s väčšou pevnosťou na krut.

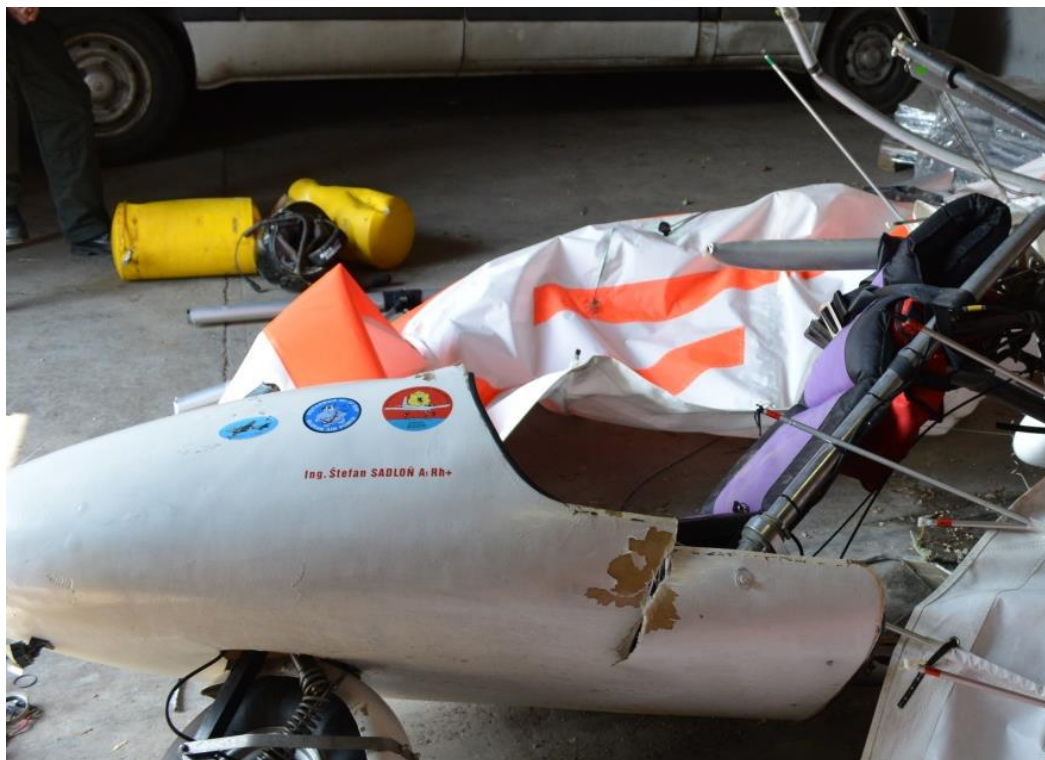
Rozmerná predná kapotáž bez použitia stabilizujúcich aerodynamických prvkov za ťažiskom.

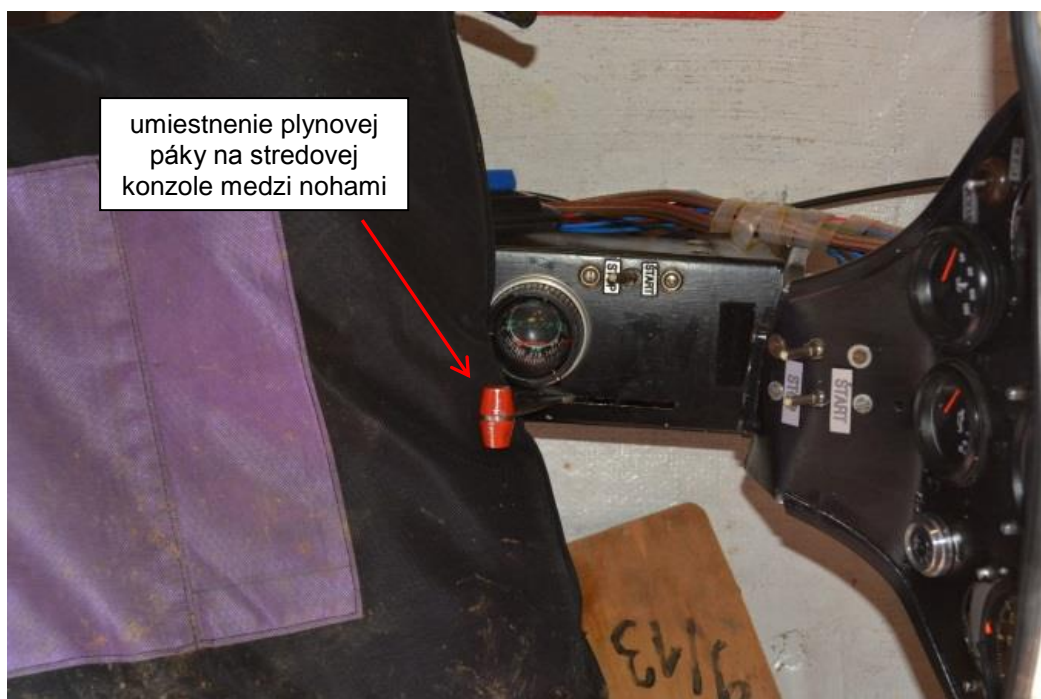
Umiestnenie plynovej páky bolo z hľadiska ovládania motora v krízových situáciách nevhodné, pretože pilot musel pri zmene režimu motora premiestniť ruku z riadiacej hrazdy do priestoru stredovej konzoly podvozku.

- poloha plynovej páky neumožňovala ovládanie výkonu motora v krízových situáciách,
- poloha riadiacej hrazdy MZK neumožnila zníženie uhla nábehu po vzlete.
