Z Á V E R E Č N Á S P R Á V A

o odbornom vyšetrowaní vážneho incidentu

lietadla typu **EuroFOX VISION**

poznávacej značky **OM-LIV**

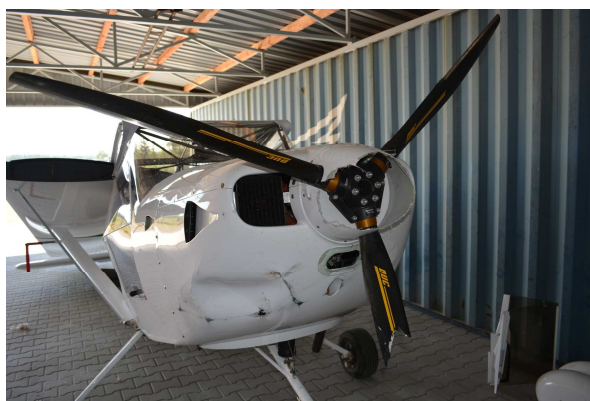
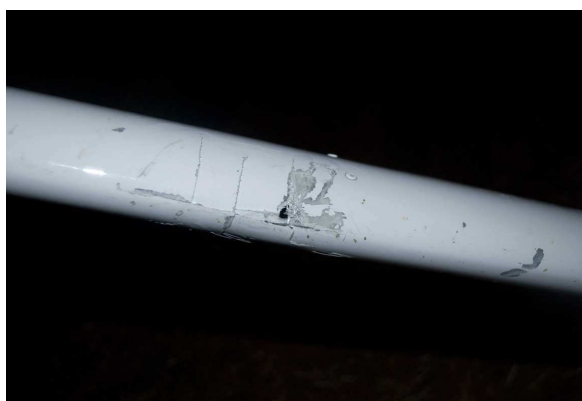
Lietadlo bolo pri leteckej udalosti poškodené v malom rozsahu (poškodené listy vrtule, pravá predná časť trupu lietadla a nábežná hrana pravého krídla).

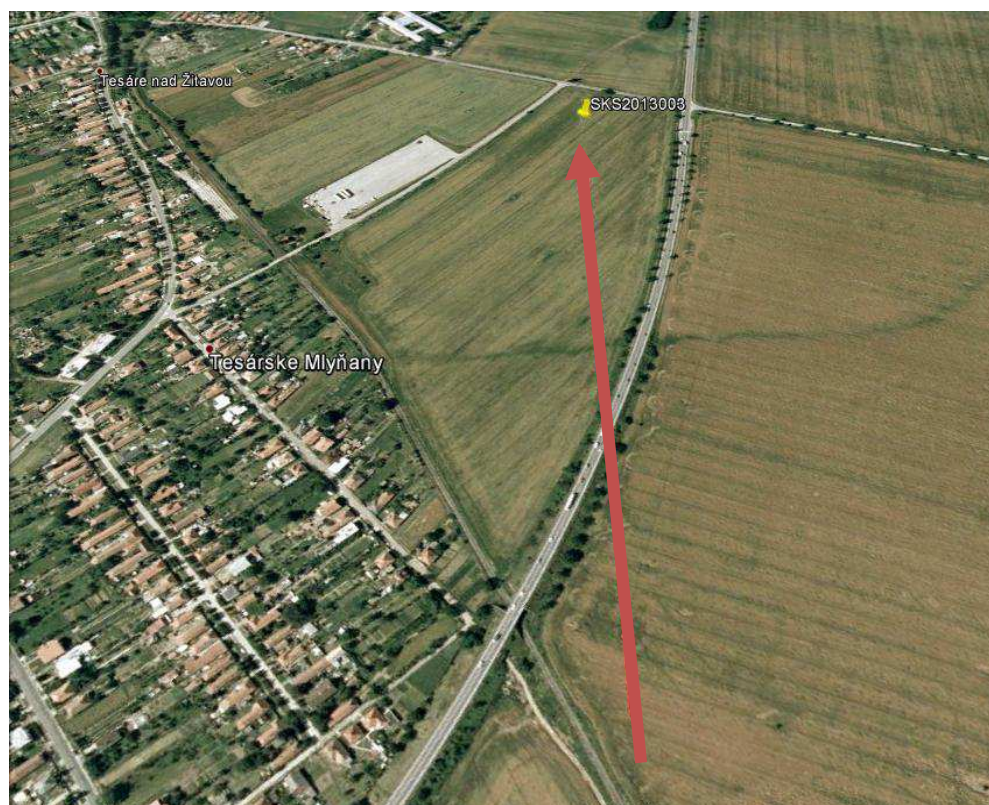
Miesto stretu lietadla s vodičmi elektrického vedenia je určené zemepisnými súradnicami:
N 48°20'57,56'', E 18°21'38,23''
