## Z Á V E R E Č N Á S P R Á V A

o odbornom vyšetrovaní vážneho incidentu  
neoprávnené vniknutie vozidla na aktívnu RWY04

Dátum: 31.08.2013

Miesto: Letisko M.R. Štefánika Bratislava / LZIB

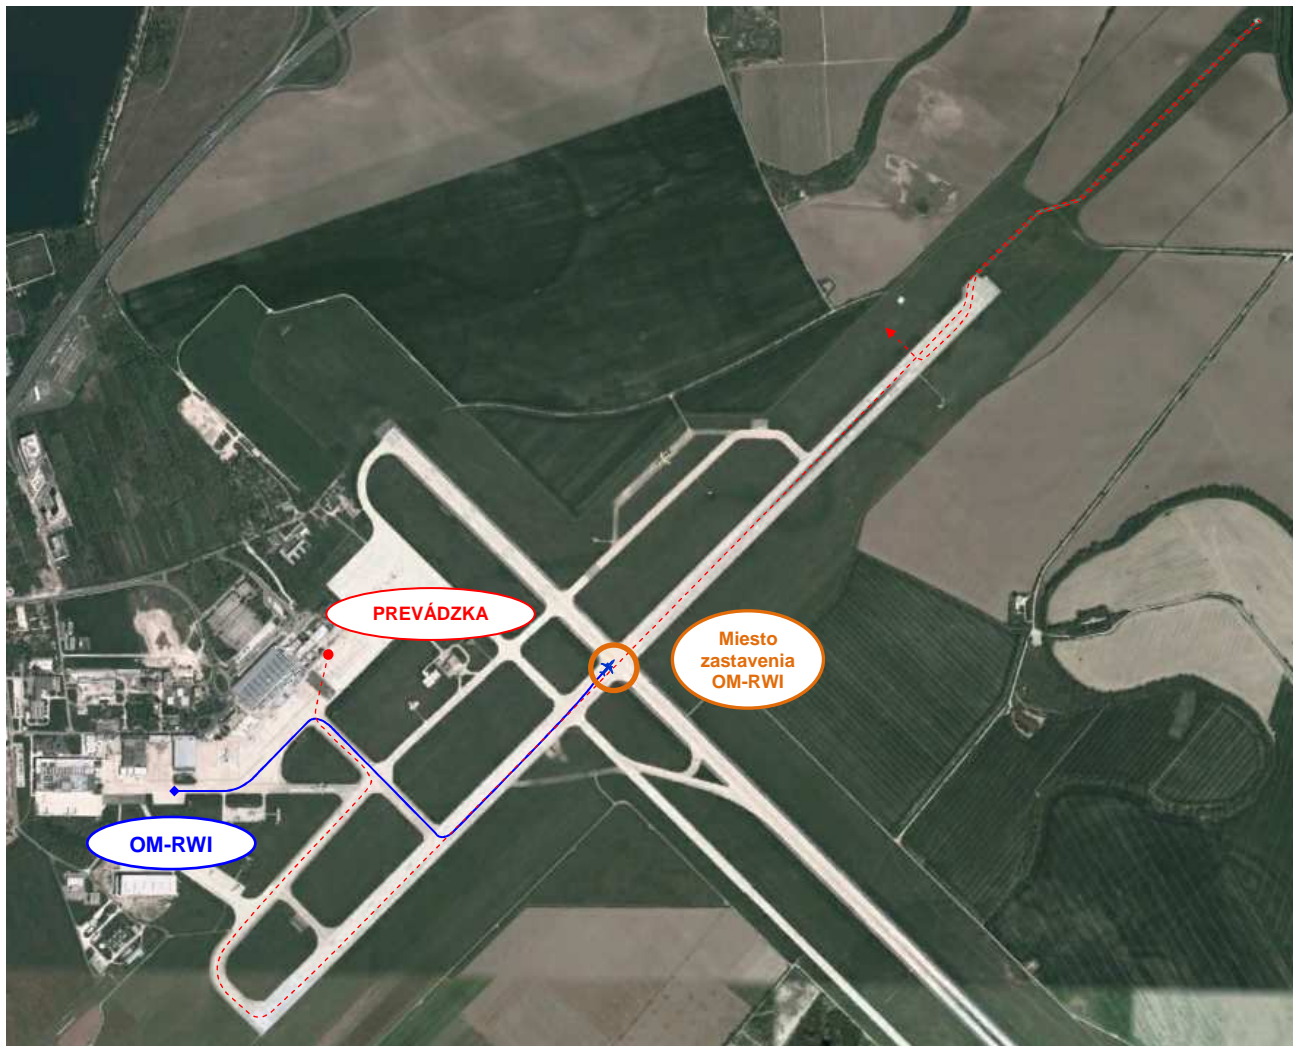
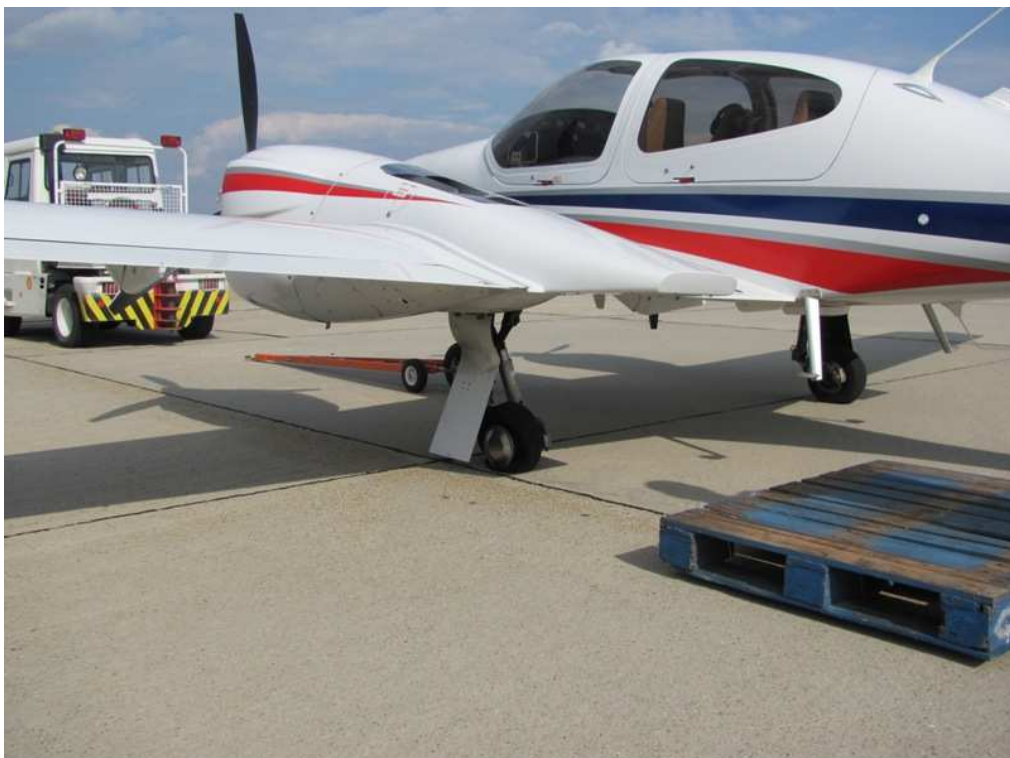
- 2.1 Počas vzletu lietadla DA42 z RWY04, vozidlo PREVÁDZKA z neznámych príčin vstúpilo bez povolenia ŠTEFÁNIK VEŽA na obsadenú RWY22, čím vytvorilo pri vzlete lietadla DA42 prekážku na RWY04.

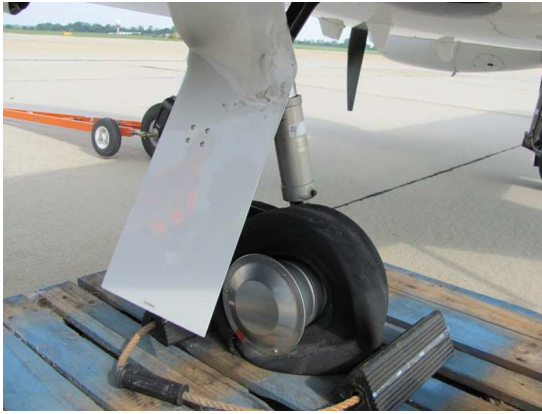
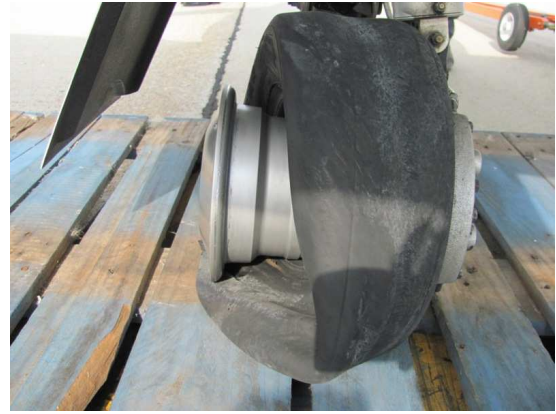
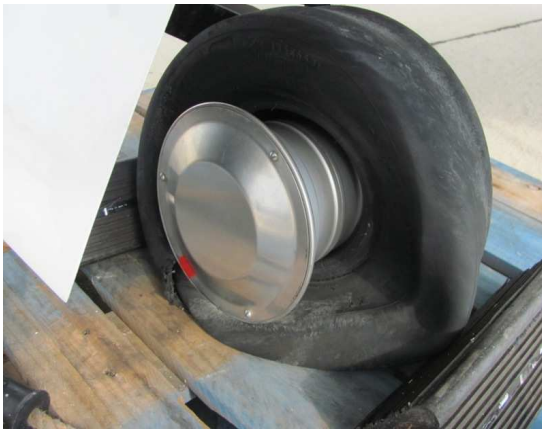
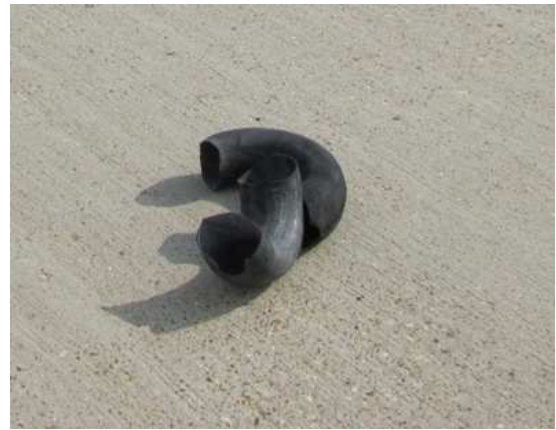
Počas brzdenia došlo k prasknutiu pneumatiky ľavého hlavného podvozka, čím sa stalo lietadlo nepohyblivým.

Pri intenzívnom brzdení došlo k prasknutiu a znehodnoteniu pneumatiky a duše ľavého hlavného podvozka lietadla. K poškodeniu vozidla nedošlo.
