Z Á V E R E Č N Á S P R Á V A

o odbornom vyšetrowaní vážneho incidentu

vetroňa typu **L-13SE Vivat**

poznávacej značky **OM-7101**

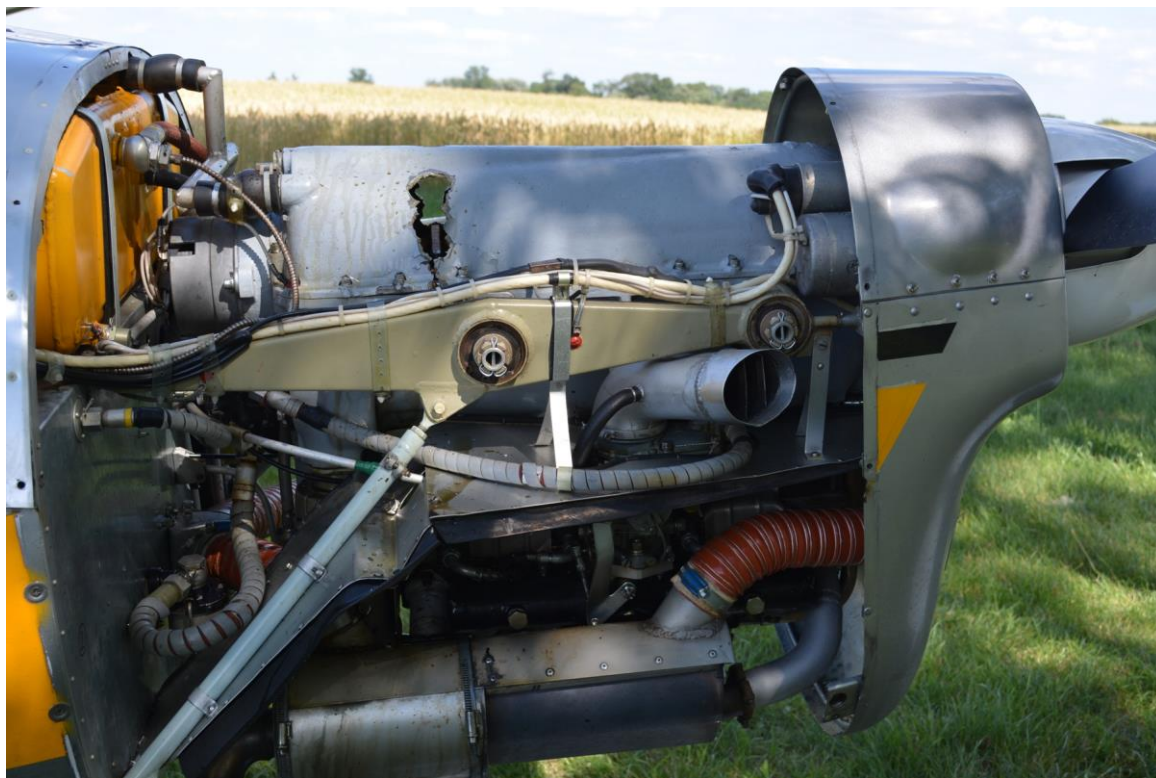
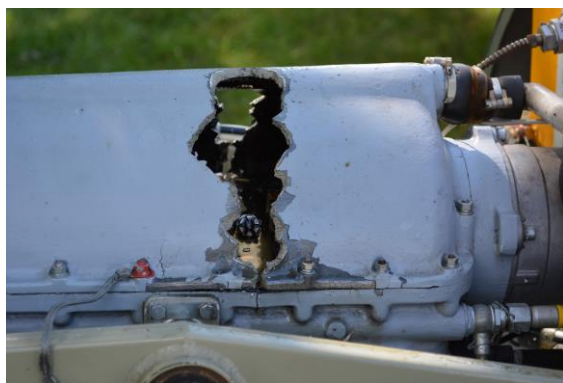
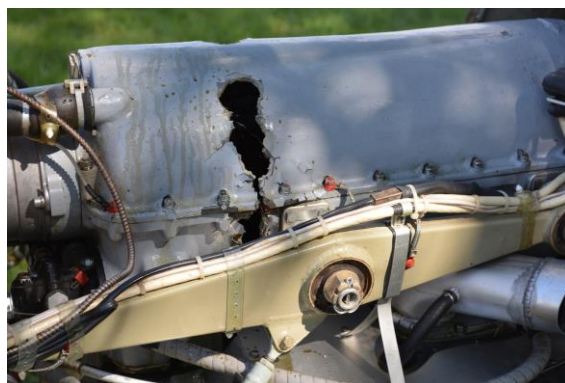
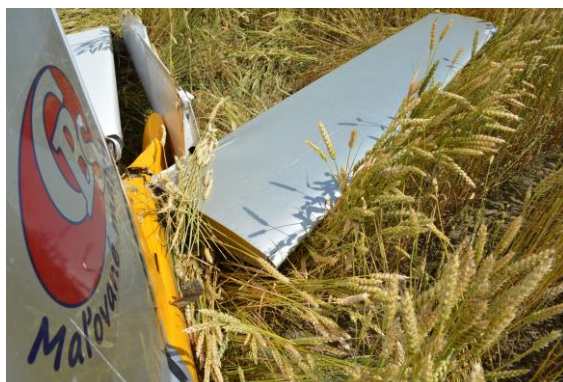
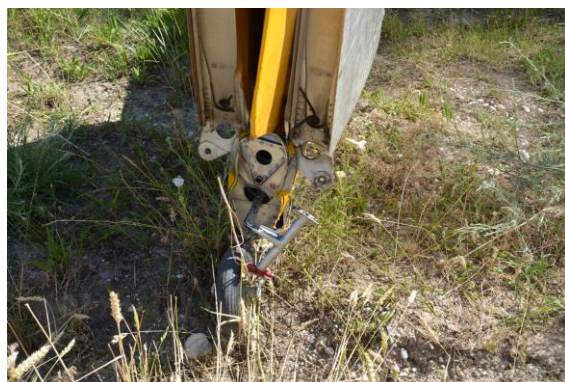
Poškodenie lietadla:

- prerazený blok motora,
- roztrhnutá ojnica,
- odtrhnuté pomocné kolečko na ľavom konci krídla,
- zničený horizontálny stabilizátor a výškové kormidlo.

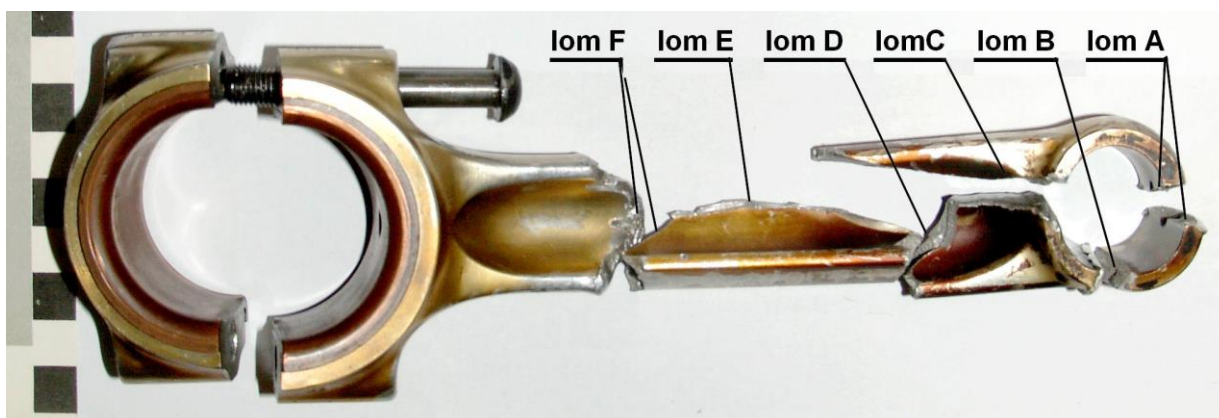
Kriminalistickému a expertíznemu ústavu Policajného zboru bola zaslaná na expertízne skúmanie poškodená **ojnica z motora** rozlomená na niekoľko častí za účelom zistenia mechanizmu poškodenia ojnice. Z hľadiska lepšej prehľadnosti skúmania príčin poškodenia ojnice boli jednotlivé lomy označené písmenami abecedy (foto č.1).

Foto č.1 Predložené časti poškodenej ojnice a abecedné označenie lomov

Lom B nachádzajúci sa na bočnej strane horného oka ojnice (foto č.1) nevykazoval znaky únavového ani iného etapovitého poškodzovania materiálu a vznikol až sekundárne preťažením materiálu.

Lomy D, E, F vznikli až následne a nemali príčinný súvis s poškodením ojnice (foto č.1).

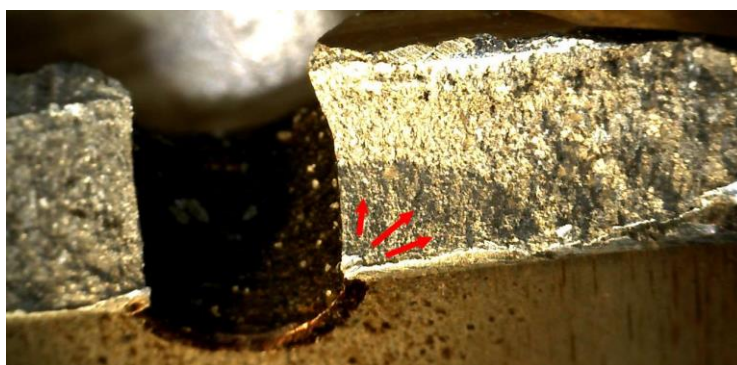
Lom A nachádzajúci sa v hornej časti horného oka ojnice a prechádzajúci mazacím otvorom piestneho čapu vykazoval stopy únavového mechanizmu poškodzovania materiálu s iniciačným miestom na vnútornej hrane mazacieho otvoru (foto č.2).

Foto č.2 Únavový lom v hornej časti

Na základe vykonaného skúmania predložených časti poškodenej ojnice bolo zistené, že ojnica bola primárne poškodená únavovým lomom v hornej časti jej horného oka. Únavový lom bol iniciovaný na spodnom okraji mazacieho otvoru, ktorý v tomto mieste pôsobil ako vrub, resp. ako koncentrátor napätia.

- zastavenie motora spôsobené zlomenou ojnícou piesta číslo 4, ktorá následne prerazila blok motora,
- lom ojnice spôsobil únavový lom v hornej časti oka na spodnom okraji mazacieho otvoru.

vydať záväzný TECHNICKÝ BULLETIN - vykonať nedeštruktívnu kontrolu ojníc formou skúšky prežiarením rádioizotopom (NDT RT - Nondestructive Testing Radiography Testing) u motorov výrobných čísiel 36xxx (motory z pôvodnej výroby Walter), na ktorých už bola vykonaná II. generálna oprava, najneskôr pri 600 hodinách od generálnej opravy.

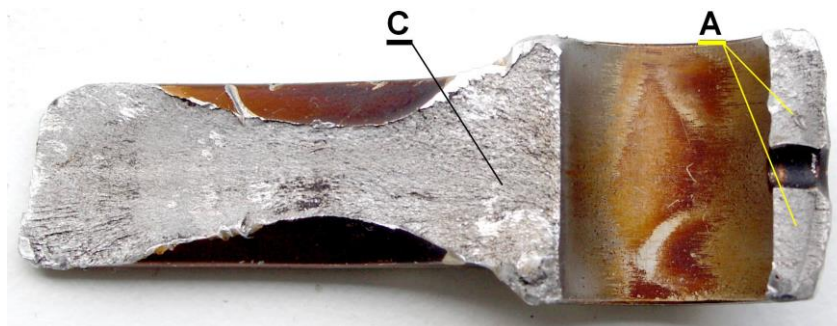
Lom C vykazoval pozoruhodne priamu líniu rastu a pozoruhodnú rovinnatosť lomovej plochy (foto č.1 a 3). Lom mal krehký, resp. štiepny charakter (foto č.4) bez stôp únavového poškodzovania materiálu a vznikol dynamickým tlakom piestneho čapu na vnútornú stenu oka a to až sekundárne po vzniku lomu A v hornej časti oka. Priama línia rastu lomu v danom prípade súvisela s veľkou dynamikou deštruktívneho zaťaženia a veľkou rýchlosťou šírenia lomu.

Foto č.3 Lom C a jeho priama línia rastu

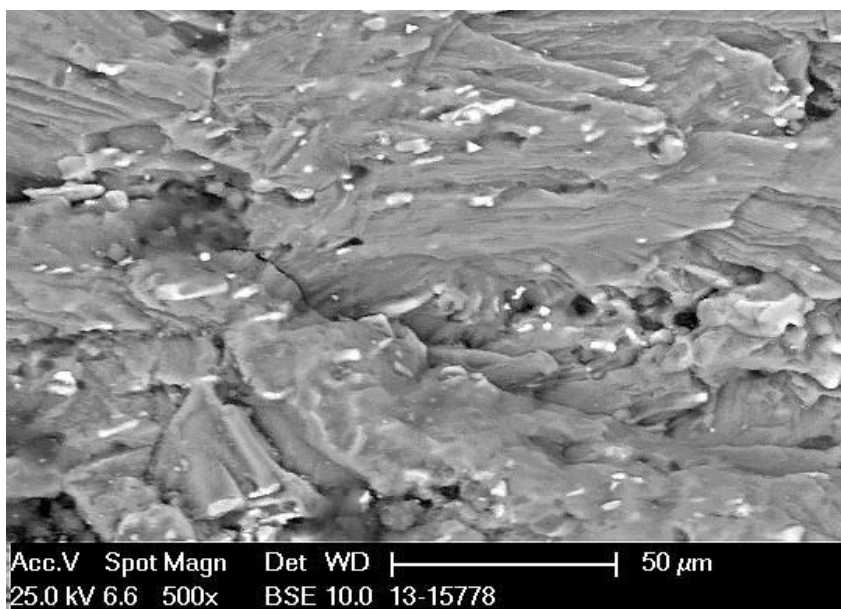
Foto č.4 Štiepny charakter lomu C (REM – snímka z rastrovacieho elektrónového mikroskopu)
