Z Á V E R E Č N Á S P R Á V A

o odbornom vyšetrowaní leteckej nehody

lietadla DA-20-A1 Katana

poznávacej značky OK-CLO

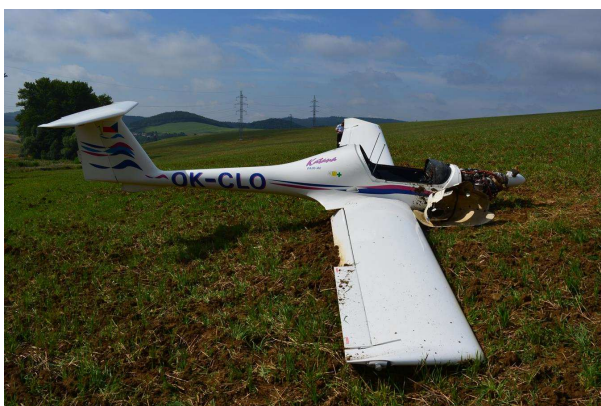
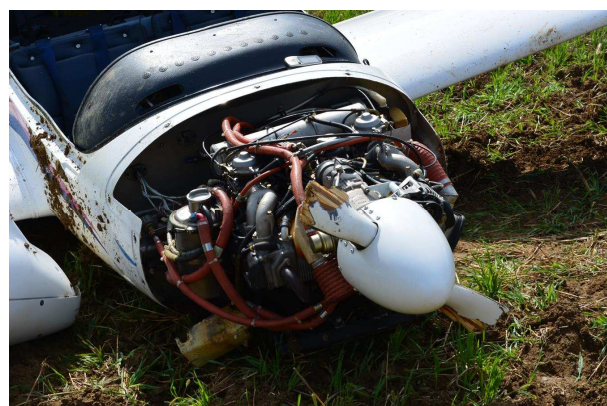
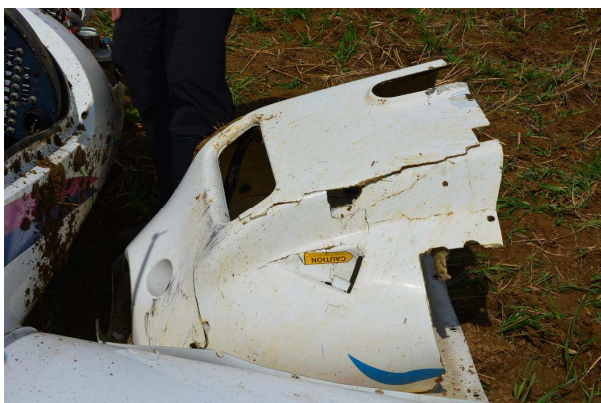
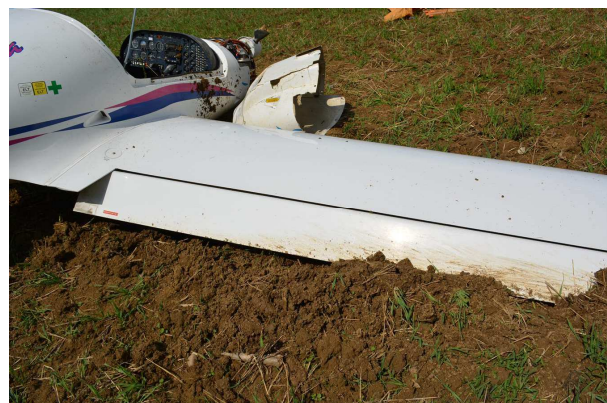
1.3 Poškodenie lietadla

Lietadlo bolo pri nehode zničené.

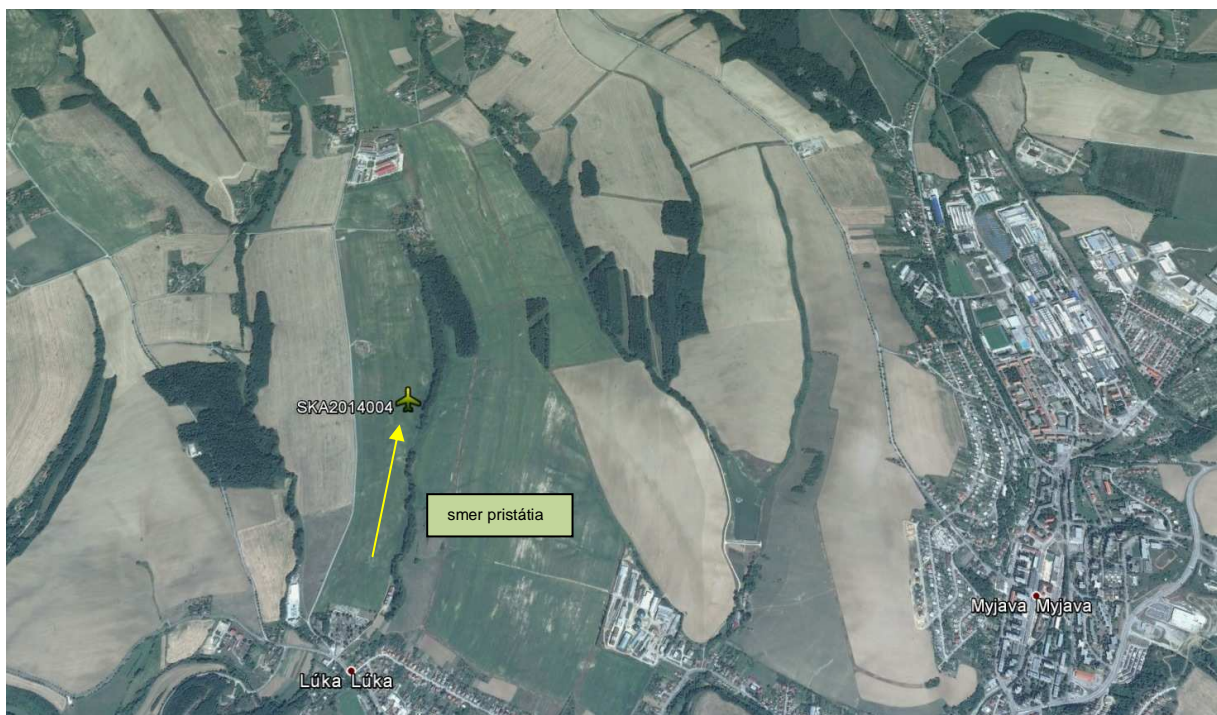
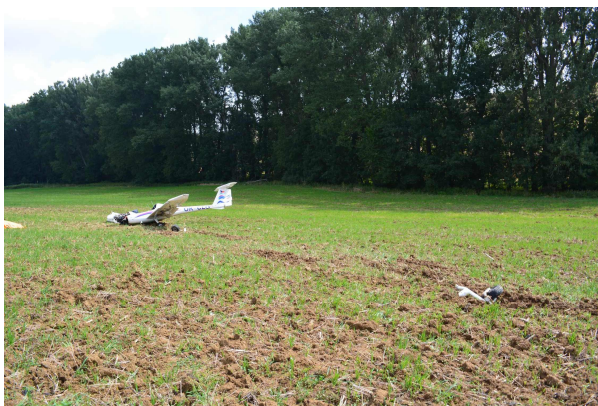
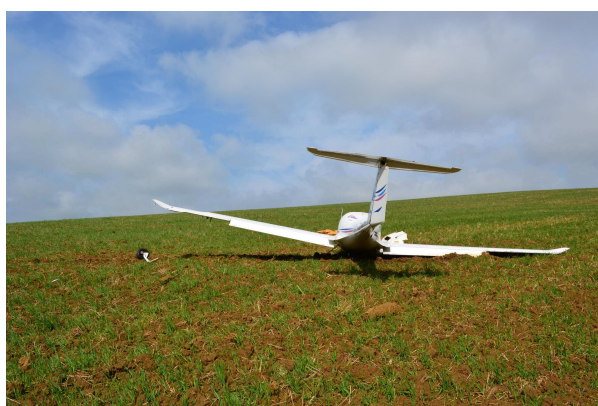
1.12 Informácia o dopade a troskách

Lietadlo bolo zničené po tom, čo pristálo v traverze do rozmočeného poľa a v tomto pohybe pokračovalo s postupným rozrušovaním jeho konštrukcie až do zastavenia.

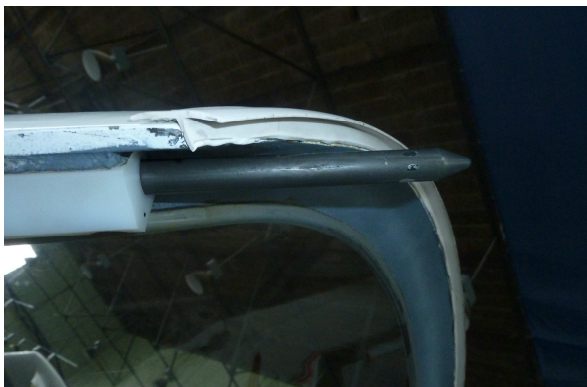
Obr.1 detail vysunutého klinu zámku kabíny v zatvorenej polohe

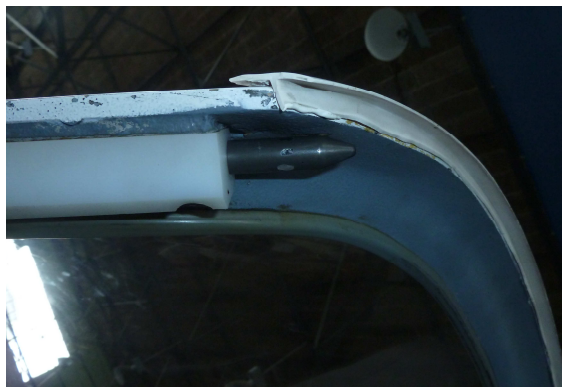
Obr.2 detail zasunutého klinu zámku kabíny v otvorenej polohe

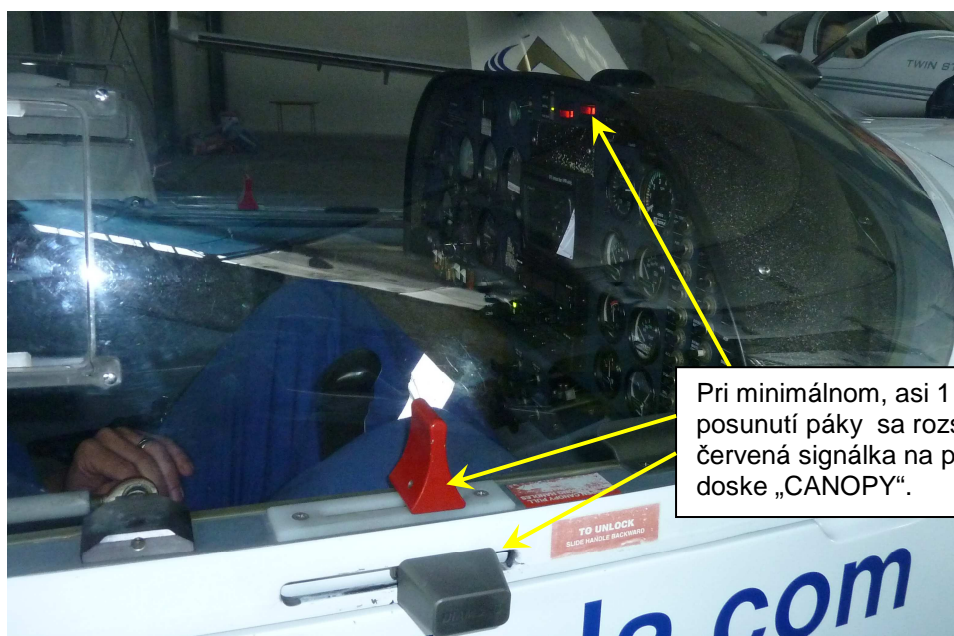
Pri minimálnom, asi 1 cm posunutí páky sa rozsvieti červená signálka na palubnej doske „CANOPY“.

Obr.3 rozsvietenie signálnej žiarovky v kabíne

Na obr.č.3 je zdokumentovaný malý pohyb páky uzatvárania kabíny (čo je nevyhnutný predpoklad otvorenia prekrytu kabíny), pri ktorom sa rozsvieti červená signalizácia „CANOPY“, ktorá sa nachádzala v zornom poli pilota i cestujúceho.

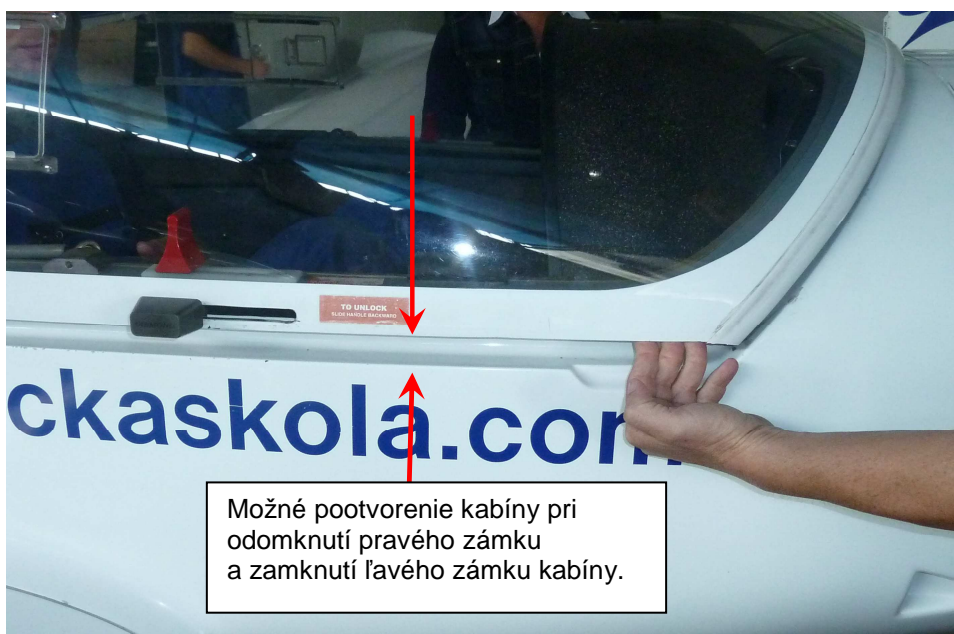
Možné pootvorenie kabíny pri odomknutí pravého zámku a zamknutí ľavého zámku kabíny.
