# Z Á V E R E Č N Á S P R Á V A

o odbornom vyšetrowaní leteckej nehody

vrtuľníka typu **CH-7B Cicaré**

poznávacej značky **OM-M669**

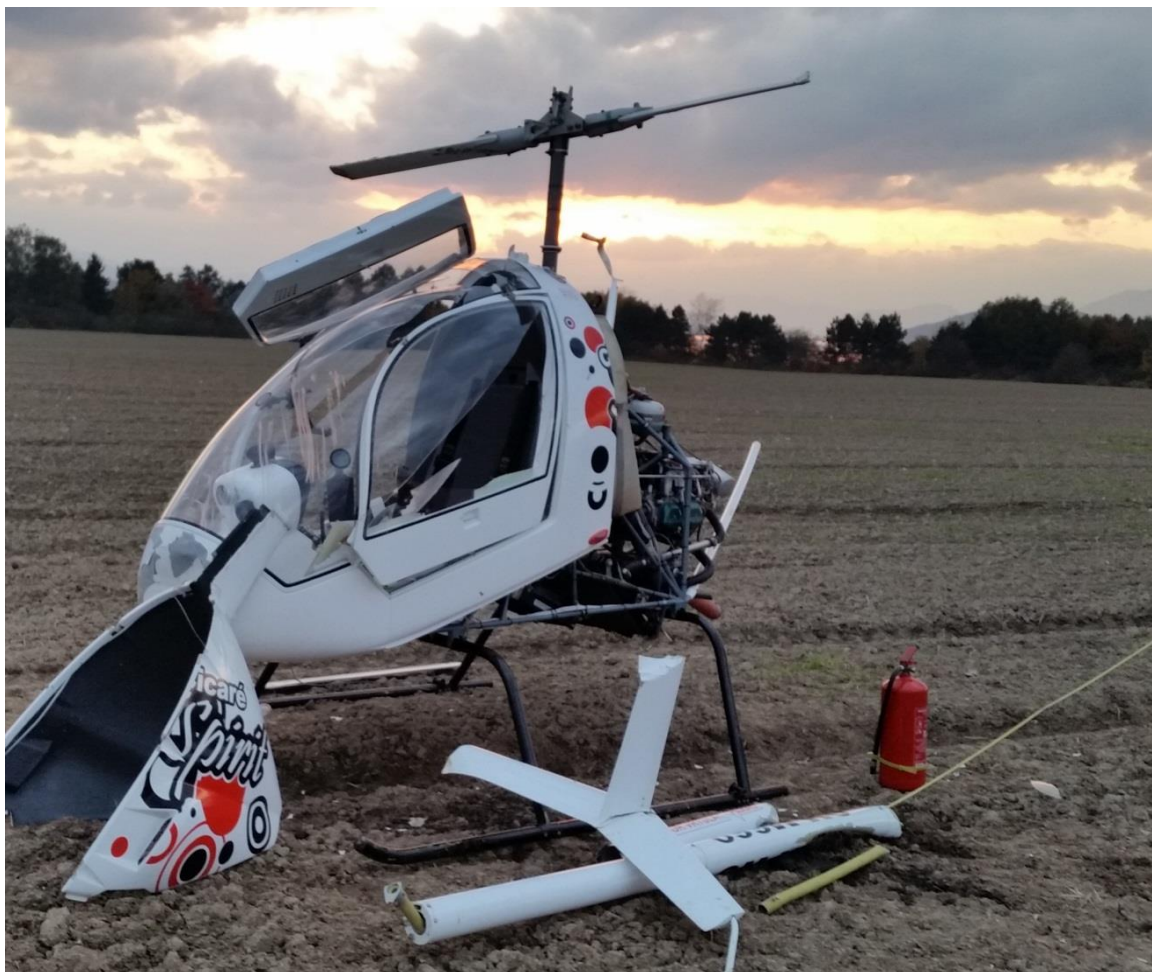
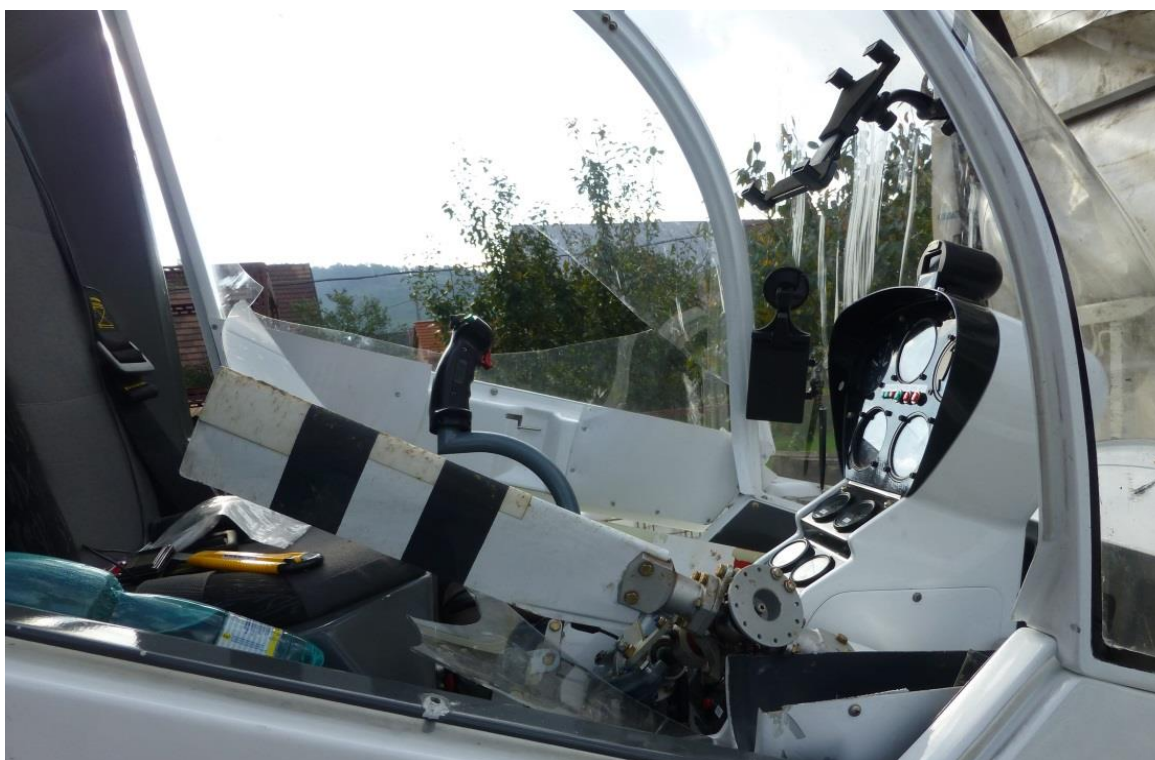
LŠZ bolo pri leteckej nehode zničené - polámané listy rotora, odlomená chvostová časť, rozbitý kryt kabíny, poškodené a pohybané diely podvozku.

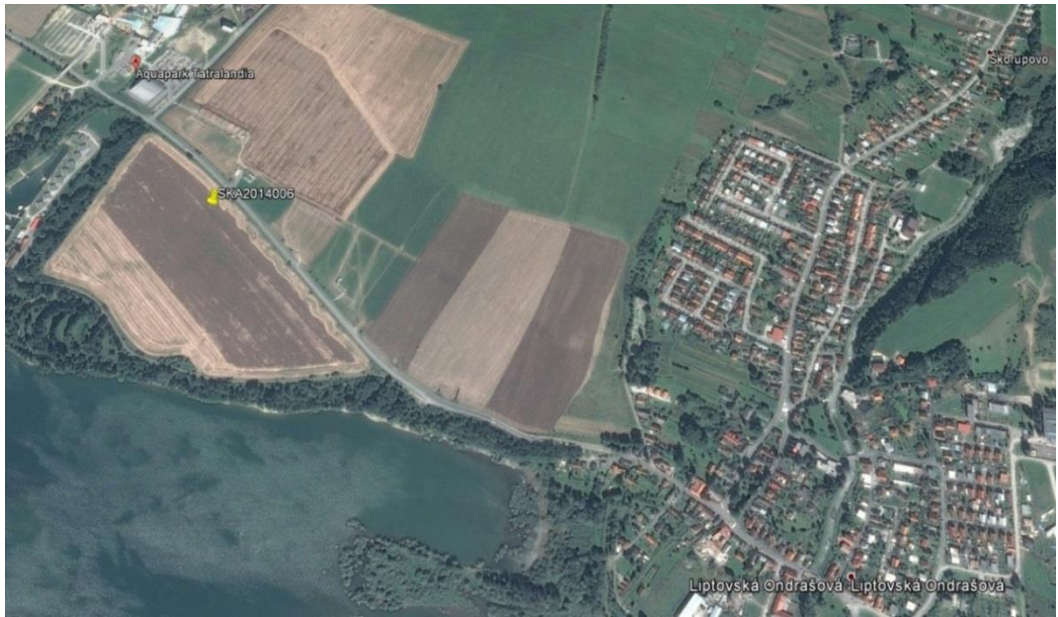
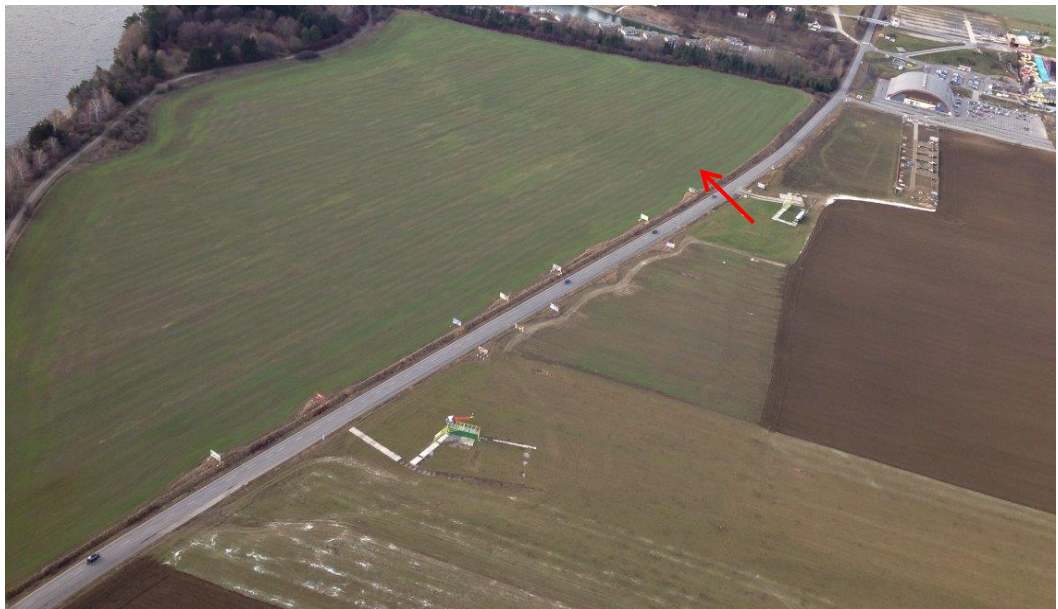
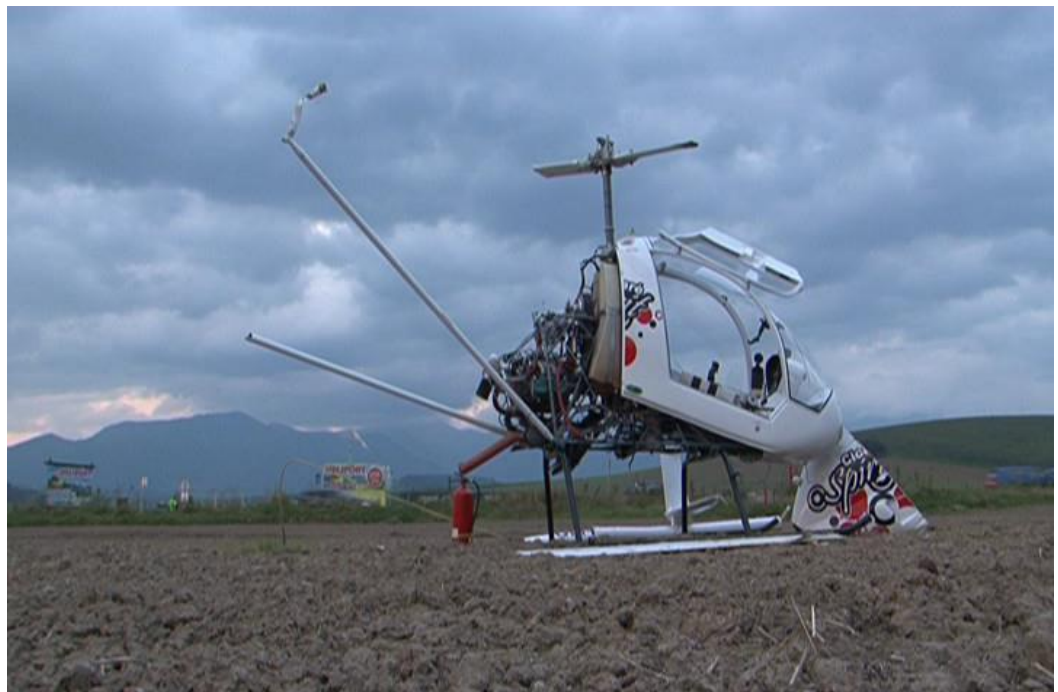
LŠZ dopadlo do poľa bez význačných prekážok.

Miesto leteckej nehody je určené zemepisnými súradnicami:  
49°06'05''N, 19°34'26''E
