Z Á V E R E Č N Á S P R Á V A

o odbornom vyšetrowaní leteckej nehody
lietajúceho športového zariadenia typu **SKY STAR**
poznávacej značky **OM-M506**

Ev.č.: SKA2014007

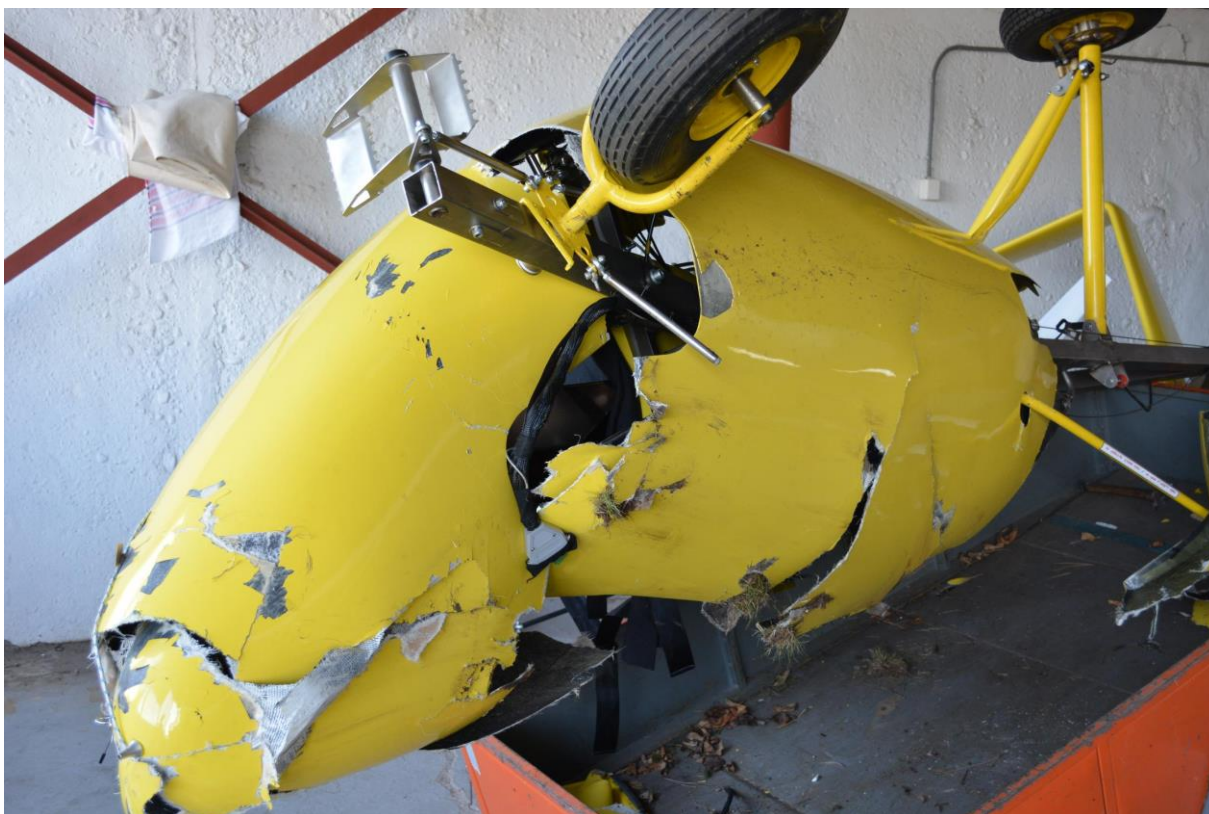
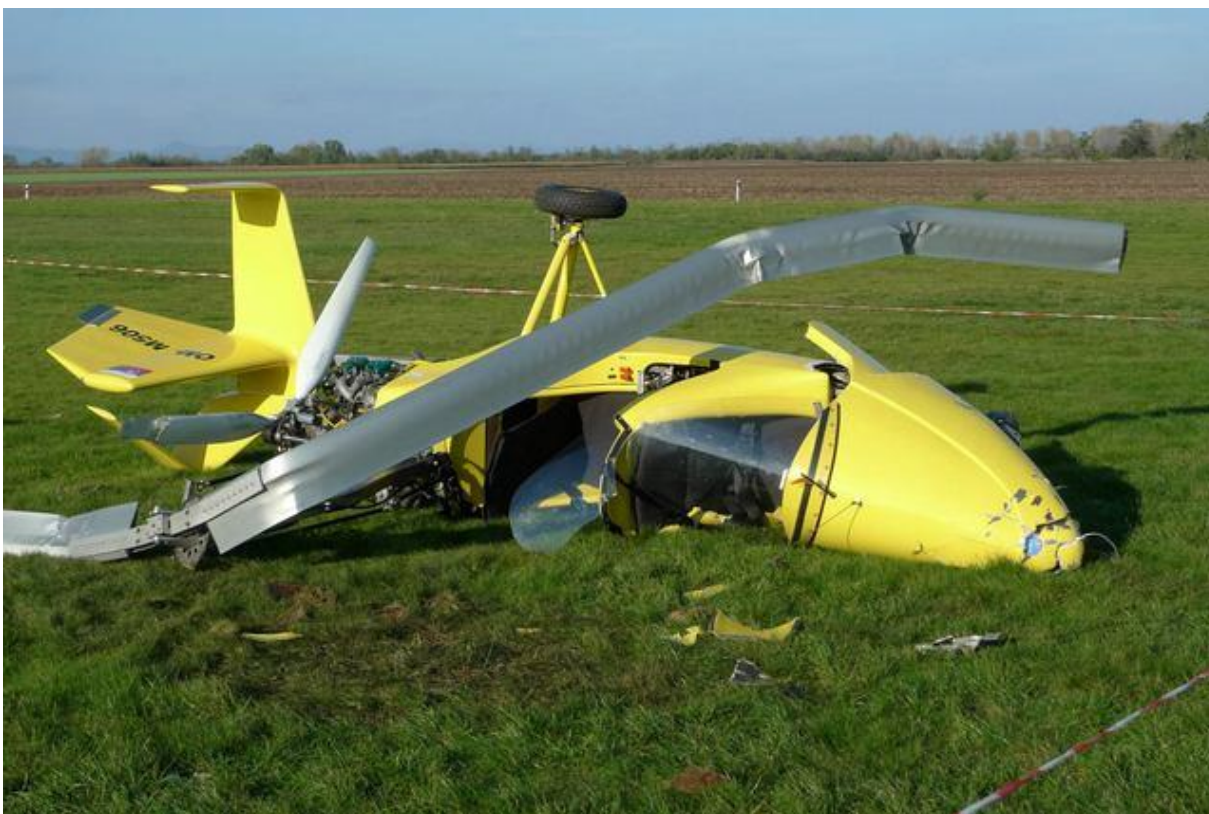
Vplyvom nárazu pravého podvozku o zem prišlo k jeho deštrukcii.

Následný náraz rotorových listov a vplyvom prepruženia aj tlačnej vrtule o zem viedli k ich deštrukcii. LŠZ sa od miesta nárazu podvozku posunulo ešte 330 cm po zemi až do zastavenia a prevalenia na pravý bok.

LŠZ bolo pri leteckej nehode zničené.

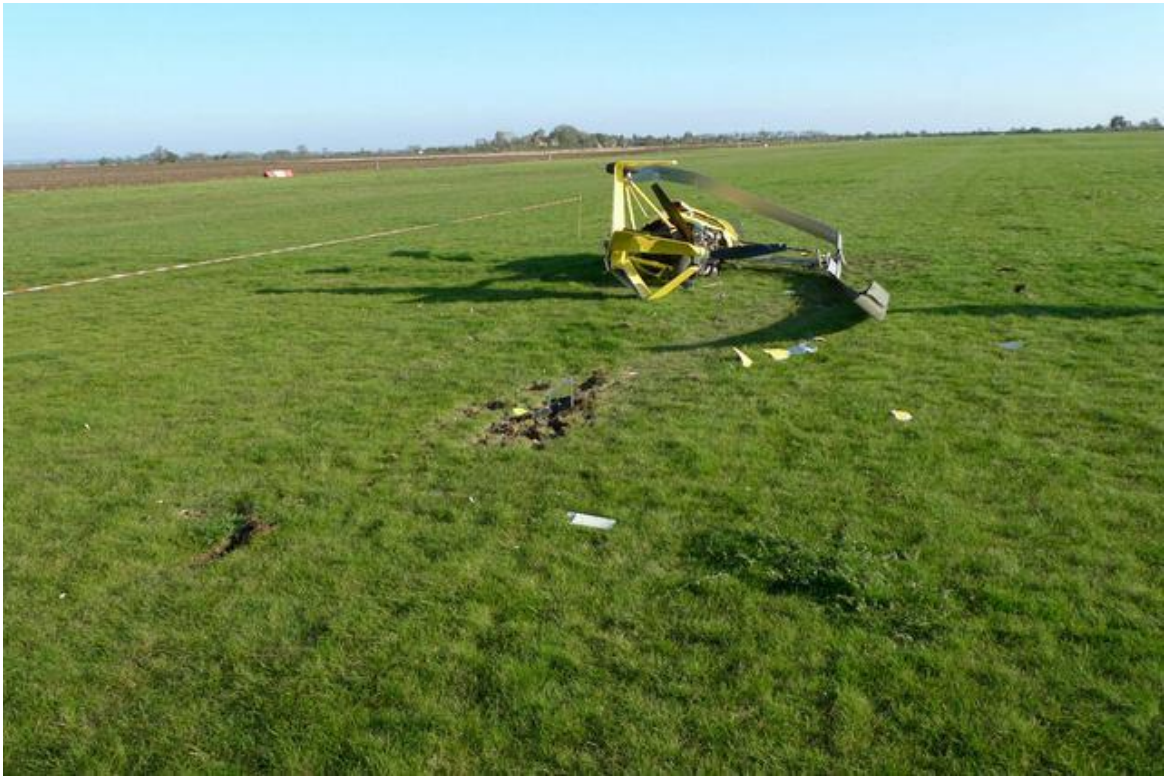
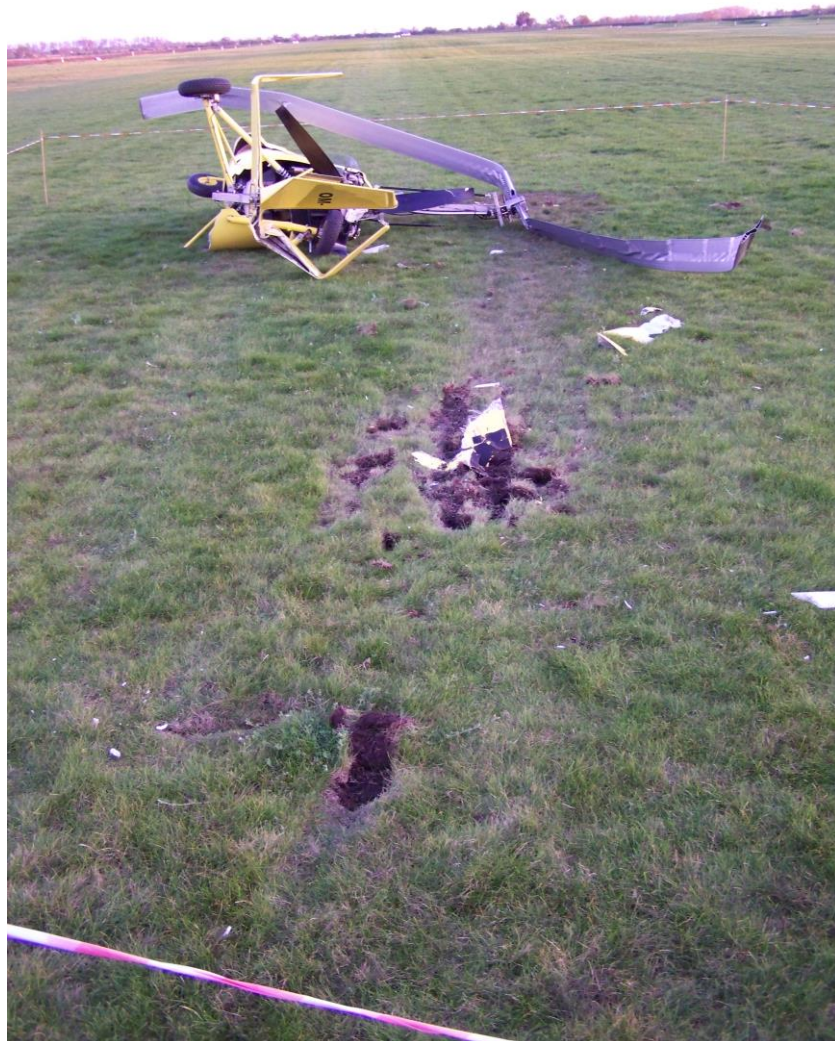
Miesto dopadu v polovici dĺžky RWY15 letiska LZSY.

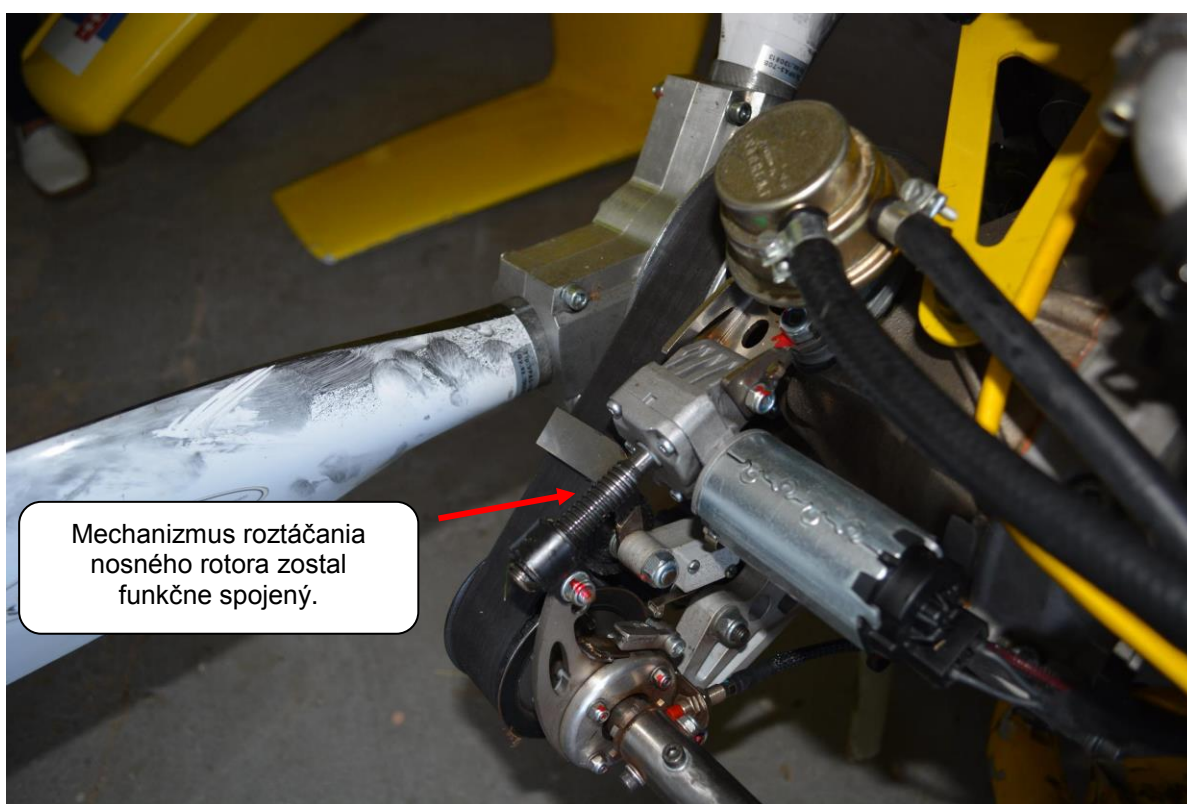
Pri preskúmaní trosiek LŠZ bolo zistené, že mechanizmus roztáčania rotora pred vzletom sa automaticky neodpojil pri predpísaných otáčkach, ale zostal funkčne spojený s rotorom počas vzletu.

Vplyvom neodpojenia mechanizmu roztáčania rotora pred vzletom vznikol v priebehu vzletu reakčný moment, ktorý spôsobil bočenie LŠZ na pravú stranu a následný gyroskopický moment zapríčinil jeho nakláňanie sa doprava.

- malo platnú dokumentáciu a nevykazovalo žiadnu poruchu pred leteckou udalosťou,
- mechanizmus roztáčania nosného rotora zostal funkčne spojený, čo bolo zapríčinené poruchou elektromotora.

Vznik nekompenzovateľného reakčného momentu, ktorý bol spôsobený trvalým mechanickým roztáčaním nosného rotora počas vzletu.

pri stavbe LŠZ druhu vírnik, ktorý má automatické odpájanie roztáčania nosného rotora, vyžadovať zabudovanie signalizácie odpojenia tohto mechanizmu.
