LETECKÝ A NÁMORNÝ VYŠETROVACÍ ÚTVAR
Námestie slobody 6, P.O.BOX 100
810 05 Bratislava 15

Z Á V E R E Č N Á S P R Á V A

o odbornom vyšetrowaní
parašutistickej udalosti

Ev.č.: SKP2014001

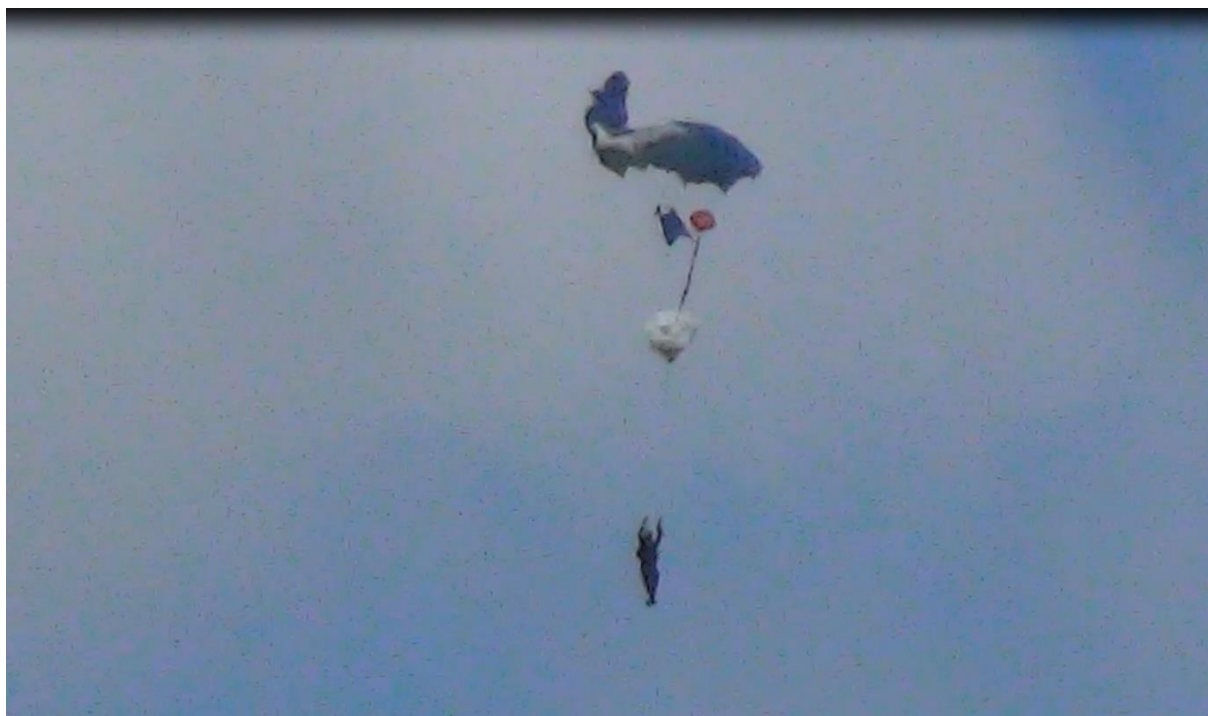
Parašutista vykonal zoskok na upútaný vak vrchlíka (na lano), pri výskoku však nezvládol udržanie správnej polohy tela a prepadol po hlave cez šnúry otvárajúceho sa vrchlíka hlavného padáka, pričom došlo k zachyteniu časti nosných šnúr o spodnú časť obalového dielca padáka, čo malo za následok čiastočnú deformáciu vrchlíka hlavného padáka, ktorý začal rotovať.

Parašutista vzniknutú situáciu riešil odhodením hlavného padáka cca vo výške 700 m a následným otvorením záložného padáka cca vo výške 500 m. Šnúry hlavného padáka zachytené o spodnú časť postroja však znemožnili úplné odelenie závadového vrchlíka hlavného padáka, čo malo príčinnú súvislosť s nesprávnou funkciou záložného padáka, jeho deformáciu a rotáciu.

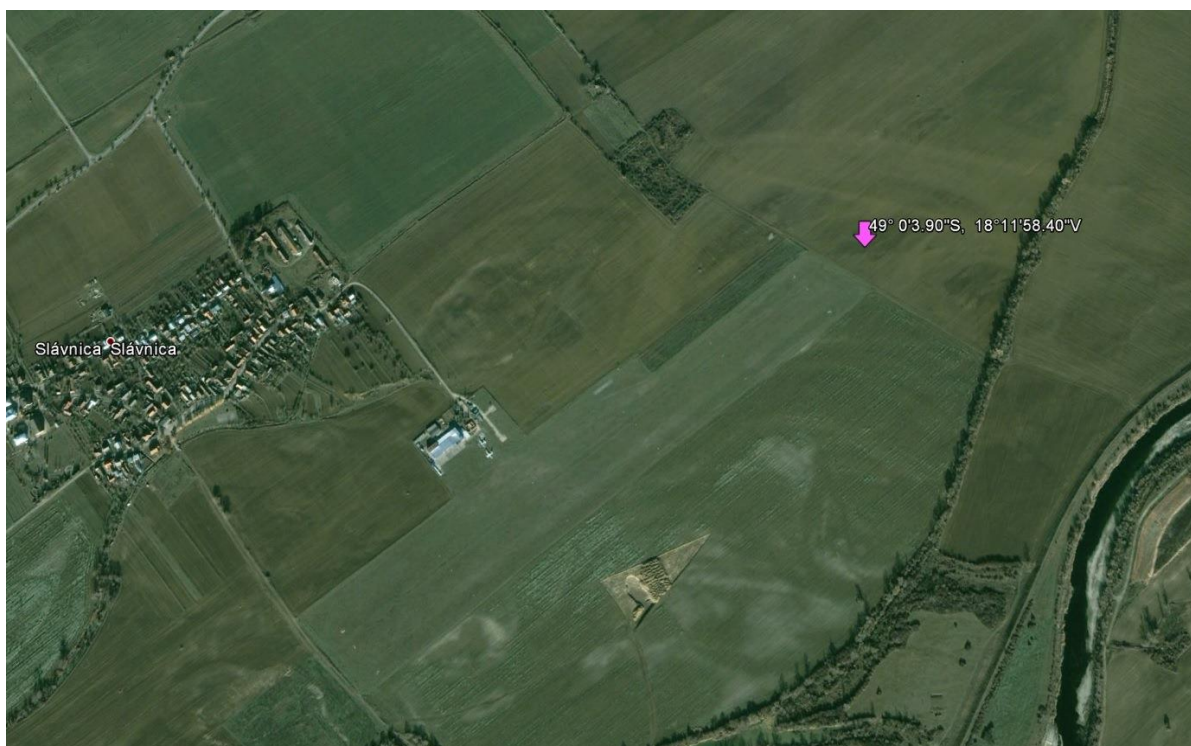
Miesto udalosti je určené zemepisnými súradnicami N 49°00'03,90'', E 18°11'58,40''

a nachádza sa v predpolí, približne 200 m pred prahom RWY 23. V dobe udalosti sa na poli nachádzal porast repky olejnej do výšky približne 1 m.
