Z Á V E R E Č N Á S P R Á V A

o odbornom vyšetrowaní leteckej nehody

vetroňa typu **ASW 24**

poznávacej značky **OH-794**

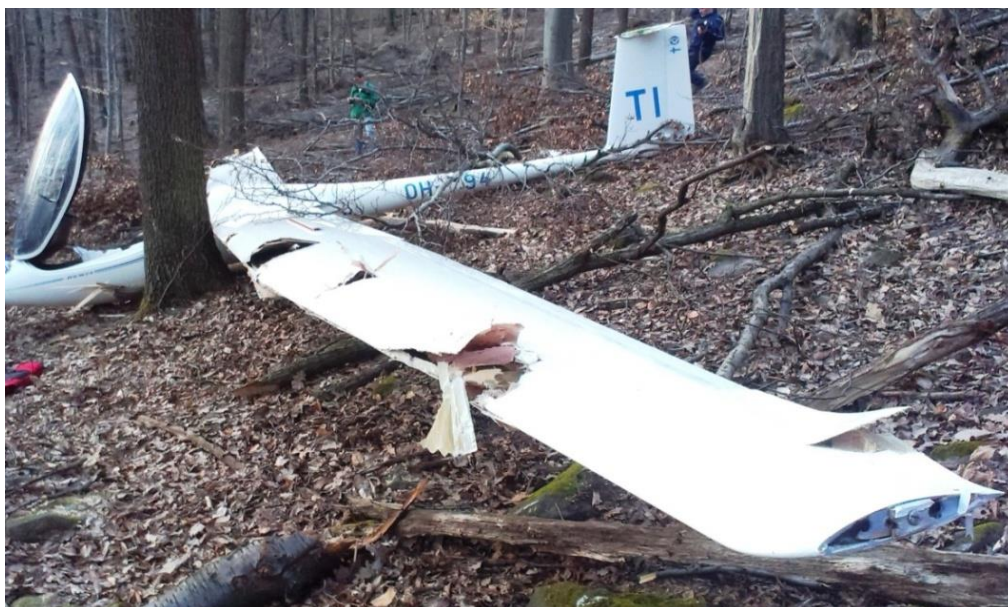
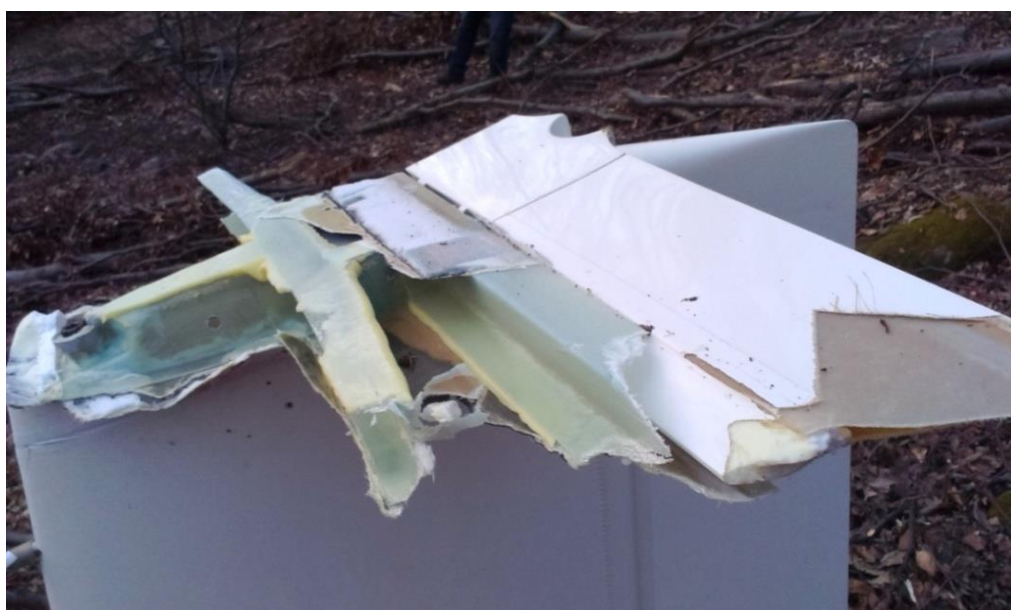
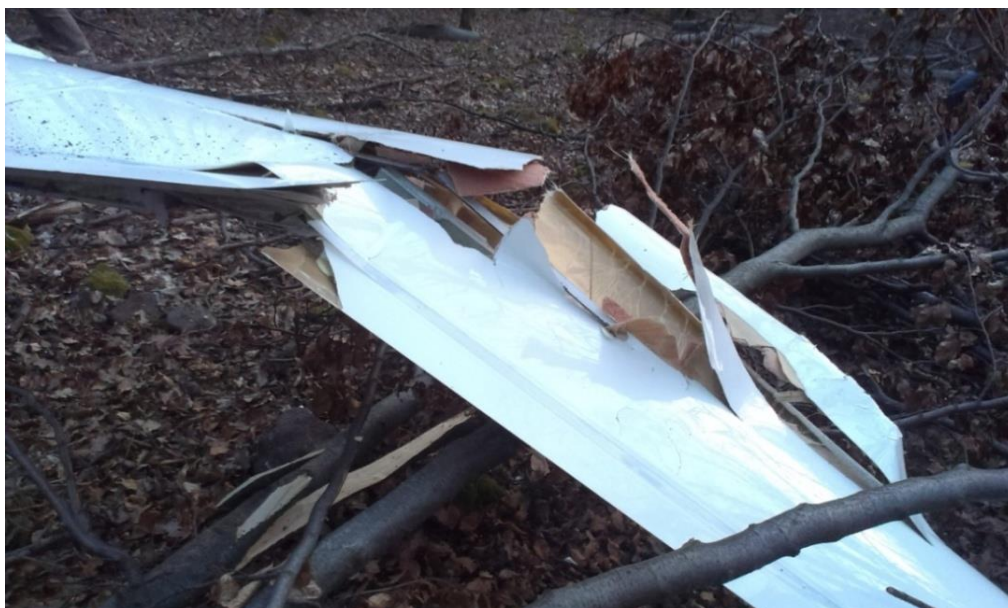
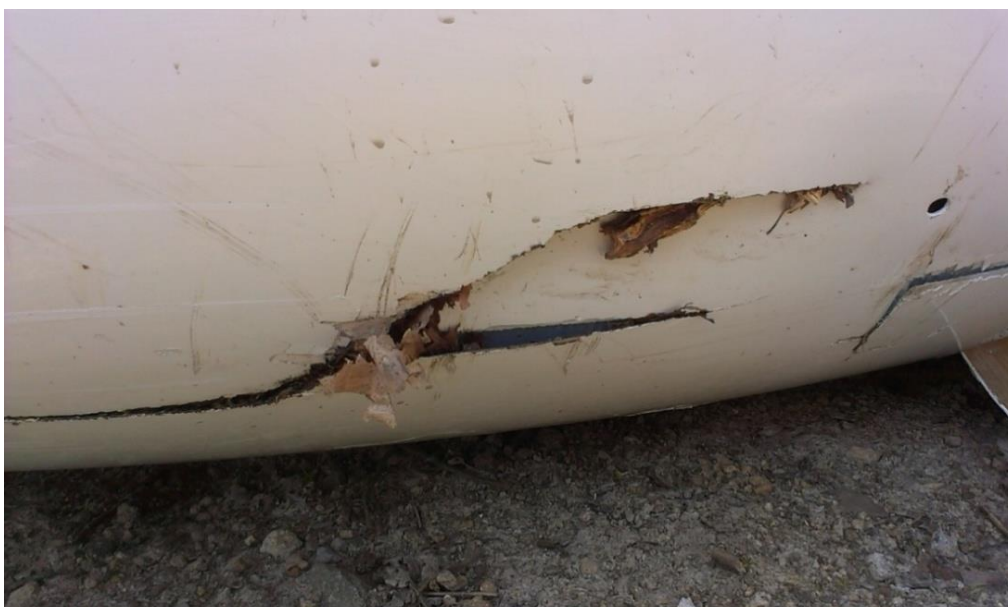
Vetroň bol pri leteckej nehode zničený:

- zlomené pravé krídlo
- vážne poškodené ľavé krídlo
- zlomené výškové kormidlo
- poškodená spodná časť trupu

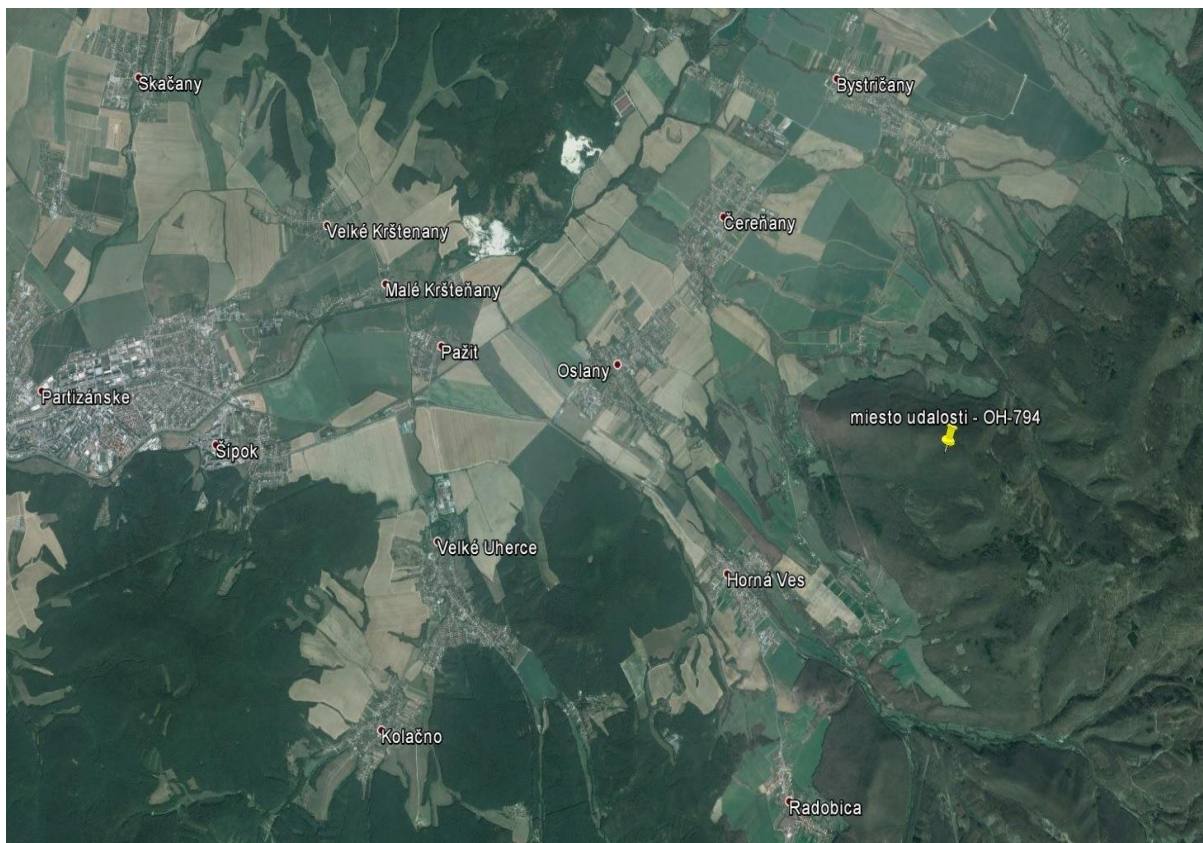
Vetroň dopadol do horského terénu s lesným porastom vysokým približne 20-30 m.
