Z Á V E R E Č N Á S P R Á V A

o odbornom vyšetrowaní leteckej nehody

vrtníka typu **Mi-2**

poznávacej značky **UR-CAEO**

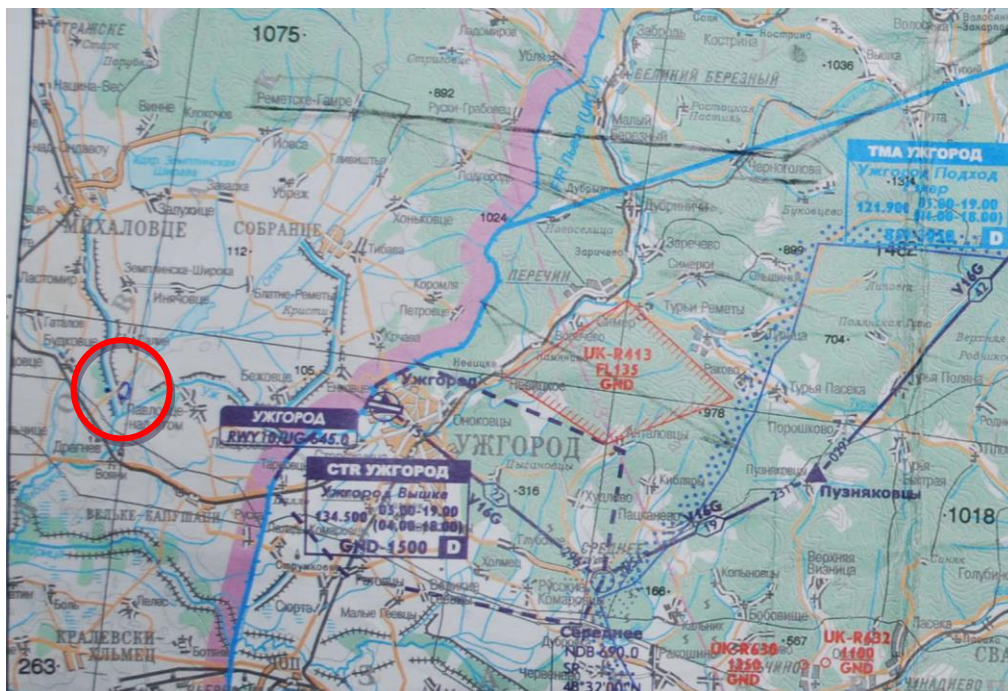
Obr.1 Vyznačené miesto plánovaného pristátia

Na ovládacom paneli ARK-9 bola nastavená frekvencia 317 MHz čo nasvedčovalo tomu, že pilot sa pravdepodobne snažil využiť NDB letiska Poprad-Tatry v kombinácii s nastavením ZK na širokej ručičke/kolažničke ukazovateľa kurzového systému (*Obr.6*) pre nalietnutie predom naplánovaného miesta pristátia, ktoré mal vyznačené v leteckej mape 1:500 000 modrým krúžkom (*Obr. 1*) a ktoré sa zhodovalo s miestom leteckej nehody.

Vyznačený krúžok v leteckej mape svedčí o tom, že vrtuľník na danom mieste nehavaroval náhodou, ale toto miesto bolo dopredu plánované ako miesto pristátia a k leteckej nehode prišlo počas vyhľadávania vhodného miesta pre pristátie, kedy pilot v noci a v hustej hmle vyhľadával zvolenú plochu, pričom v klesaní naslepo bez viditeľnosti zeme narazil do terénu doprednou rýchlosťou, ktorá bola pravdepodobne vyššia než 95 km/h. Pri následnom doprednom pohybe došlo k deštrukcii draku vrtuľníka.

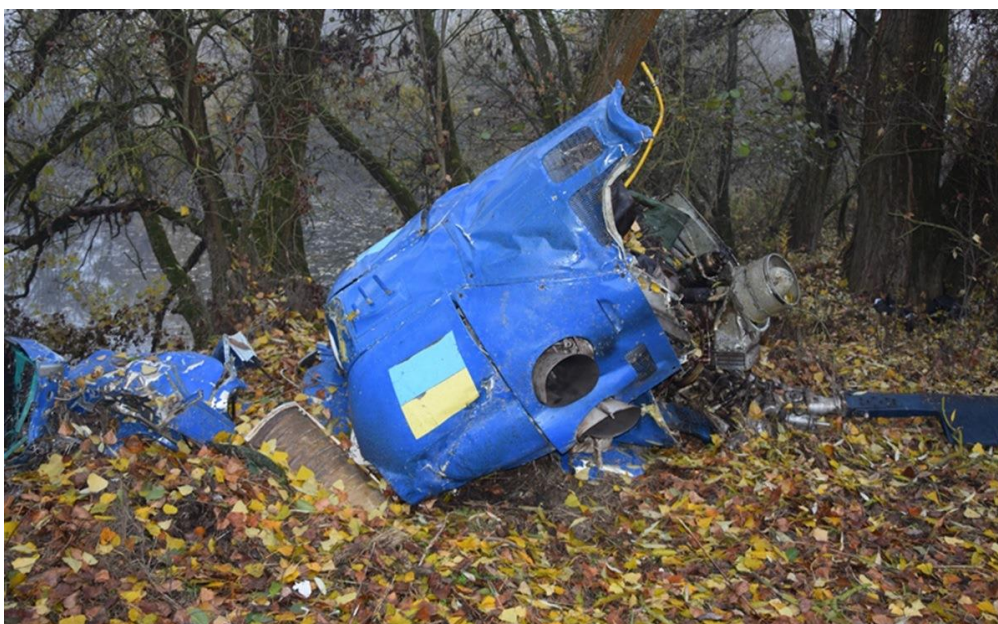
Vrtuľník bol pri leteckej nehode zničený.

Obr.2 Predná vrchná časť draku s motormi

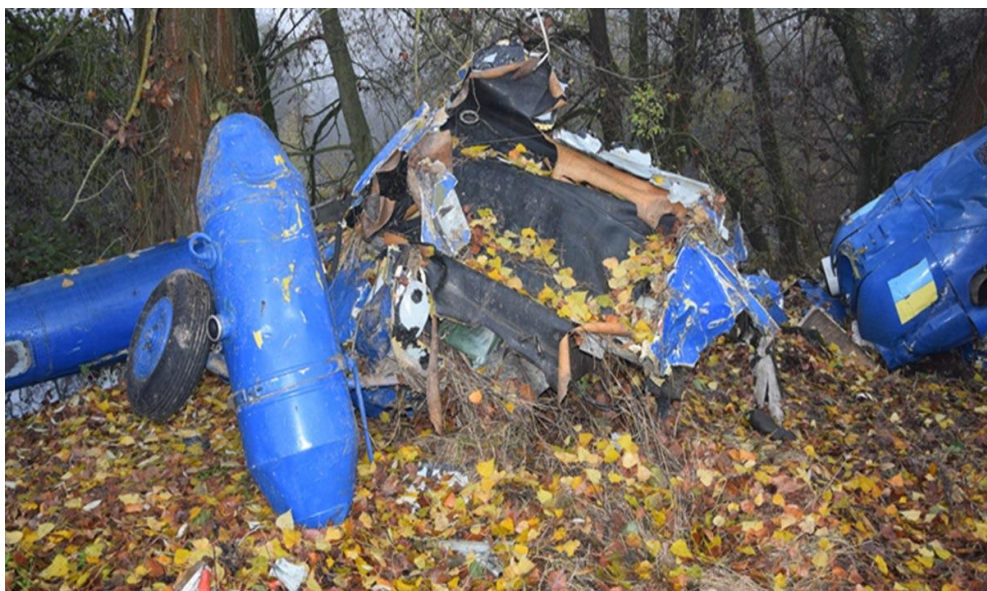
Obr.3 Zadná časť draku s pravým kolesom hlavného podvozku a prídavnou palivovou nádržou

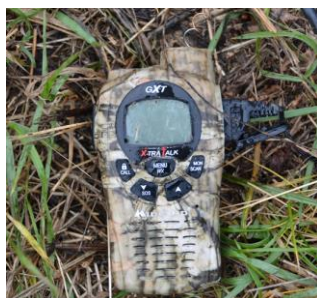
Pilot nenadviazal spojenie s LPS SR, š.p. a na komunikáciu s neznámou osobou na zemi pravdepodobne používal ručnú rádiostanicu MIDLAND X-Tra Talk GXT1050 (Obr. 7).

Obr.7 Rádiostanica MIDLAND

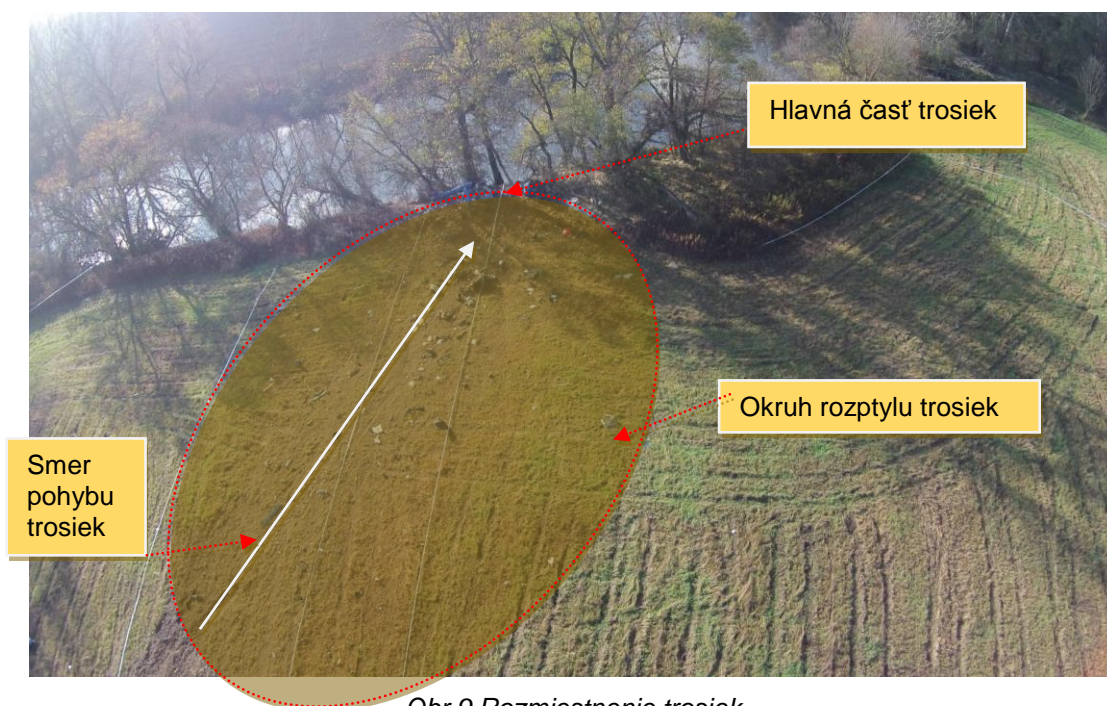
Obr.9 Rozmiestnenie trosiek

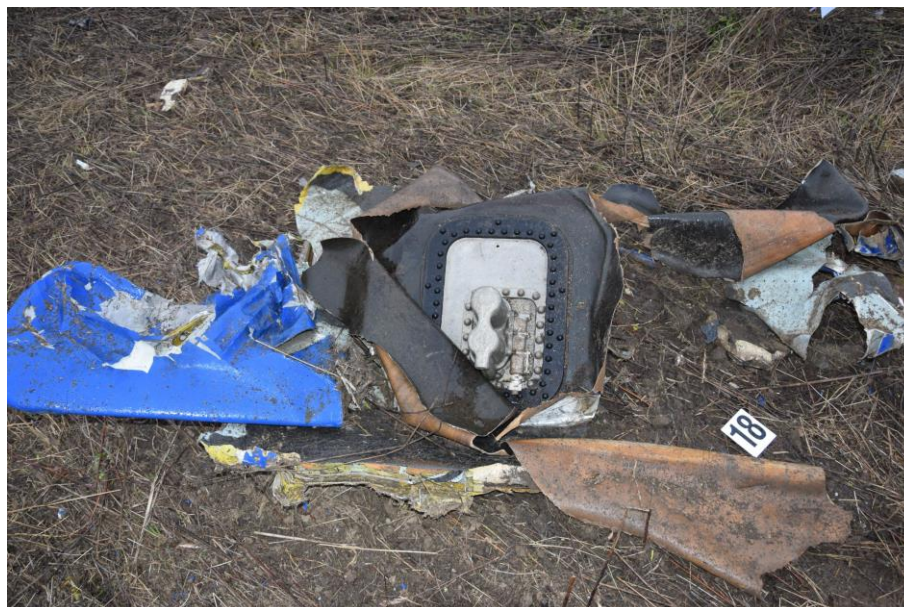
- Vzhľadom na to, že hlavná nádrž bola pri tvrdom dotyku trupu so zemou a následným ďalším dopredným pohybom zničená (Obr. 10) a prídavné nádrže boli tiež prederavené, nebolo možné odobrať a podrobiť skúmaniu vzorky paliva. Intenzívny zápach rozptýleného paliva na mieste leteckej nehody nasvedčoval tomu, že v nádržiach sa pred nehodou nachádzalo palivo.

Obr. 10 Roztrhnutá hlavná nádrž

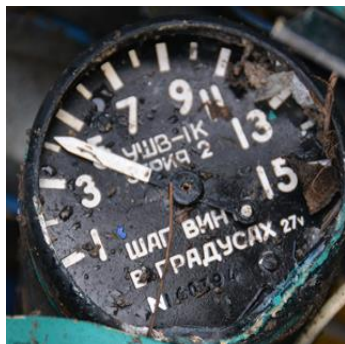
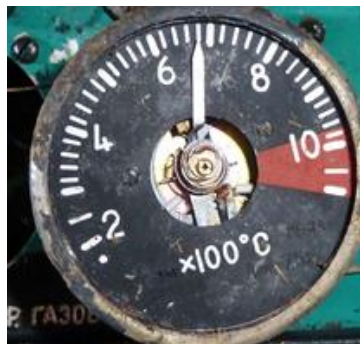
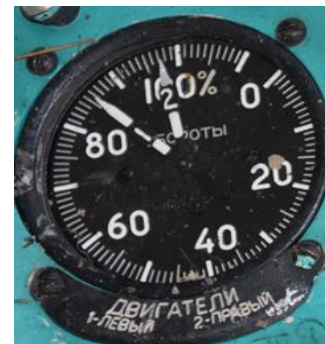
Stopy pracujúceho nosného rotora a hodnoty na prístrojoch pre kontrolu chodu motora (Obr. 11 - 13) nasvedčujú, že motory pred leteckou nehodou pracovali.

Obr. 11 Uhol nastavenia listov nosného rotora

Obr. 12 Teplota výstupných plynov ľavého motora

Obr. 13 Otáčky motorov

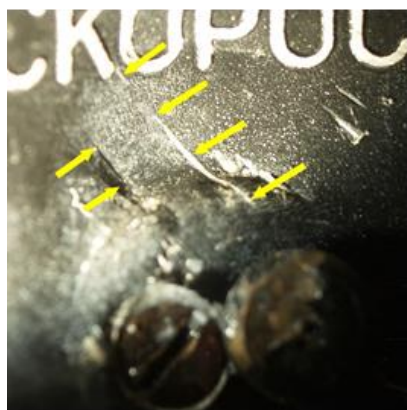
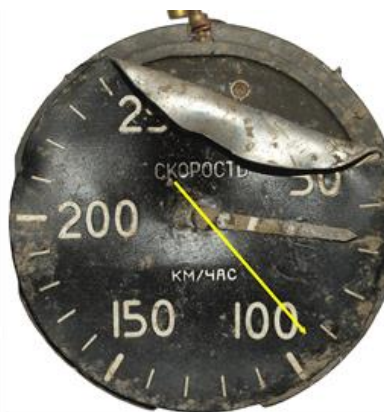
- ručička poškodeného rýchlomera zostala po leteckej nehode nepohyblivá. Svojou finálnou polohou smerovala k hodnote približne 67 km/h na stupnici prístroja. Zadná vyvažujúca časť ručičky bola odlomená. Pri odlamovaní jej okrajové hrany vytvorili dva rovnobežné vtlačky do matnice prístroja smerujúce k písmenu "K" v nápise "СКОРОСТЬ" (pozri vtlačky označené šípkami na (Obr. 14 a 15),

- zo smerovania uvedených vtlačkov bolo zrejmé, že v čase ich vzniku ručička prístroja indikovala rýchlosť približne 94 až 95 km/h (pozri smerovanie šípky na Obr. 14 a 15),

- uvedené vtlačky vznikli mechanizmom pritlačenia zadnej časti ručičky o matnicu prístroja cudzím premetom (inou časťou vrtuľníka, vegetáciou, terénom, telom člena posádky a pod). T.j. v danom prípade sa nejedná o vtlačky vytvorené len dopredným zotrvačným zakmitnutím ručičky presne v čase nárazu, ale jedná sa o vtlačky vzniknuté s určitým, aj keď minimálnym časovým odstupom od nárazu, počas ktorého mohlo dôjsť k prestaveniu ručičky prístroja,

Obr.14 Detailný záber na vtláčky po hranách odlomenej časti ručičky prístroja

Obr.15 Smerovanie ručičky prístroja v čase vzniku uvedených vtláčkov
