ZÁVEREČNÁ SPRÁVA

o odbornom vyšetrowaní
parašutistickej udalosti

Ev.č.: SKP2015001

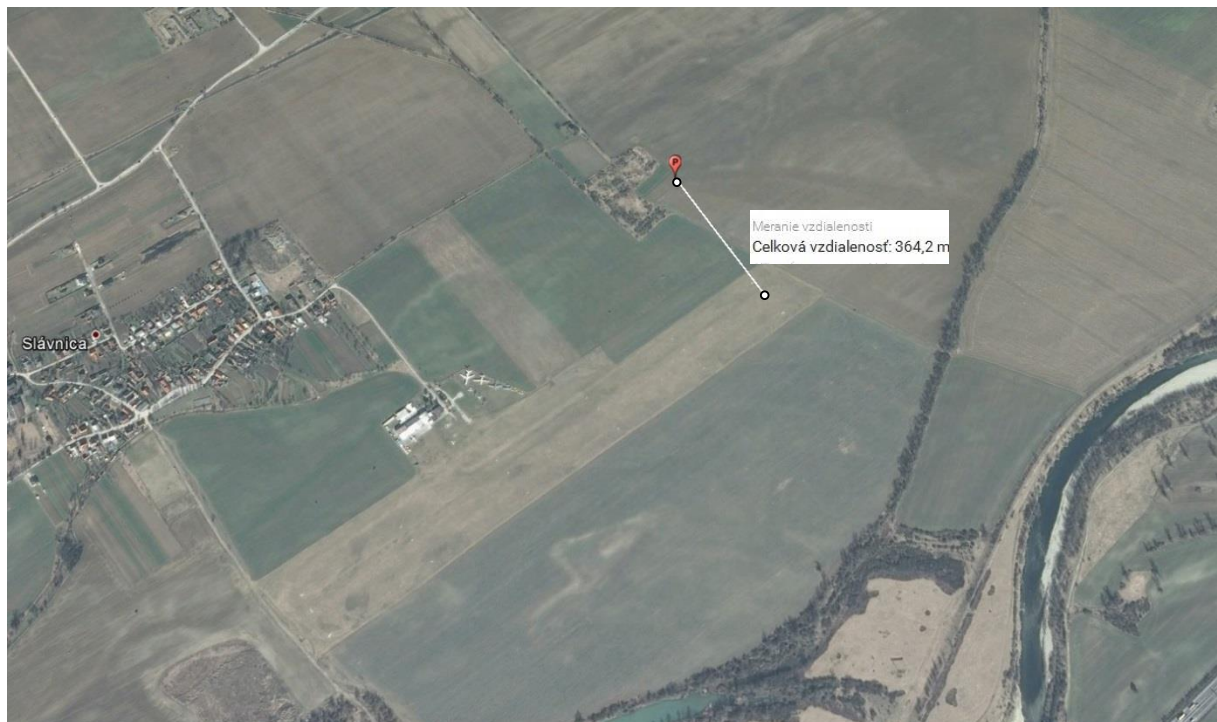
Miesto udalosti sa nachádza 364 m SSZ od stredu prahu dráhy RWY23. V dobe udalosti bolo pole, miesto dopadu, po zbere kukurice s tvrdým podkladom a je určené zemepisnými súradnicami: N 49°00'10,87'', E 18°11'43,25''.
