ZÁVEREČNÁ SPRÁVA

o odbornom vyšetrowaní vážneho incidentu

lietajúceho športového zariadenia – Prototyp AeroMobil 3.0.1

poznávacej značky OM-M929

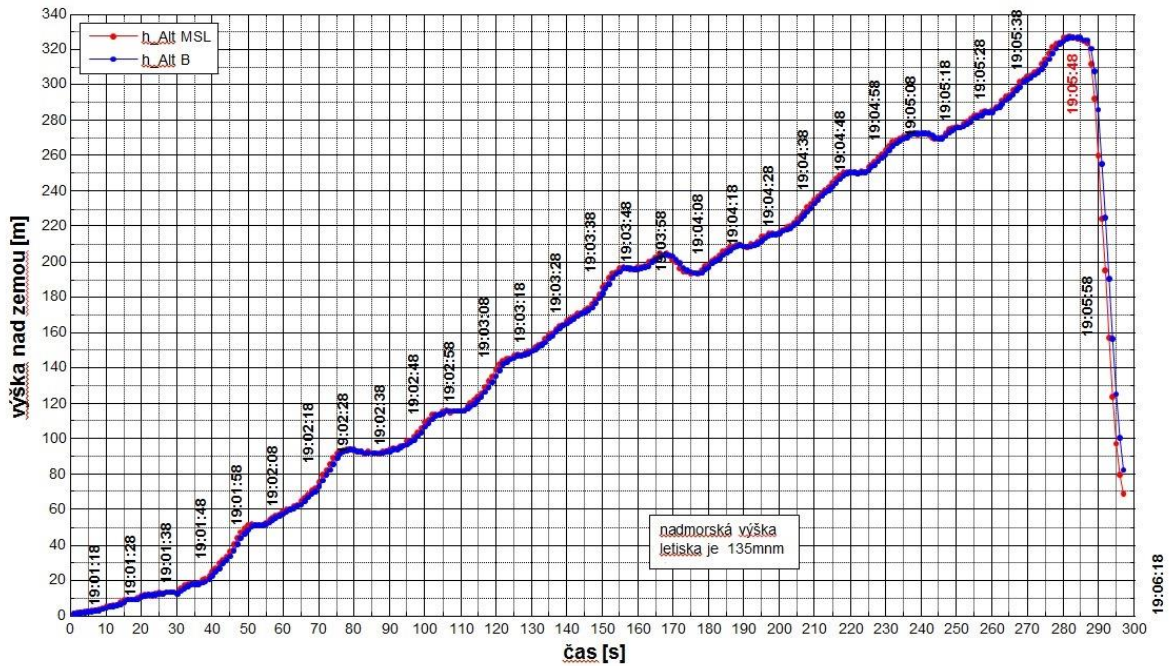
Závislosť výšky AeroMobilu nad zemou od času počas letu

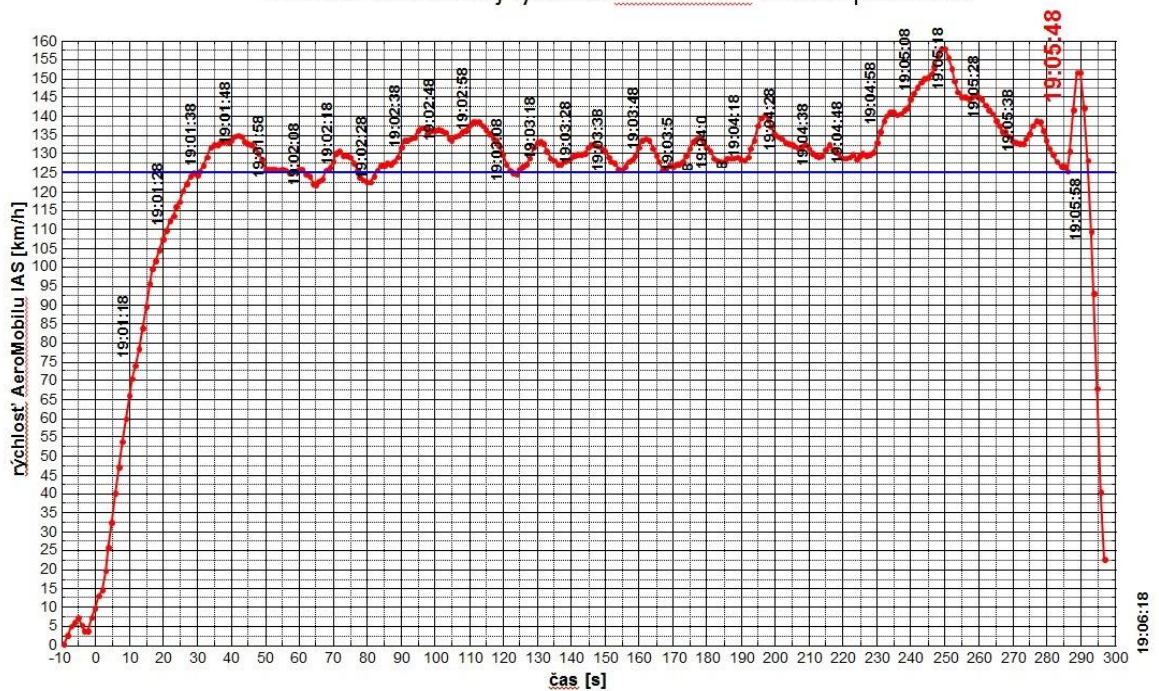
Závislosť indikovanej rýchlosti AeroMobilu od času počas letu

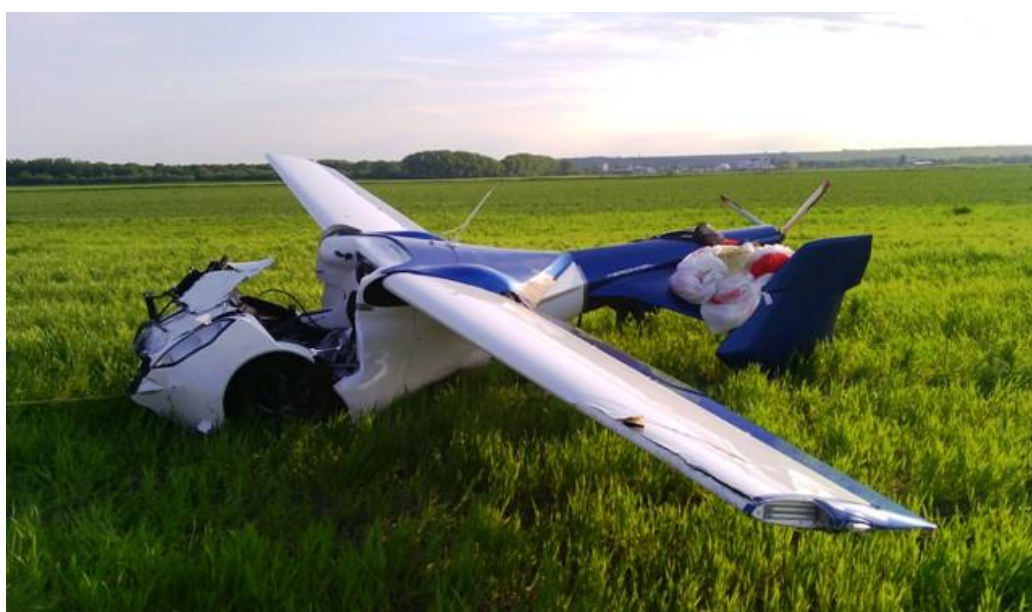
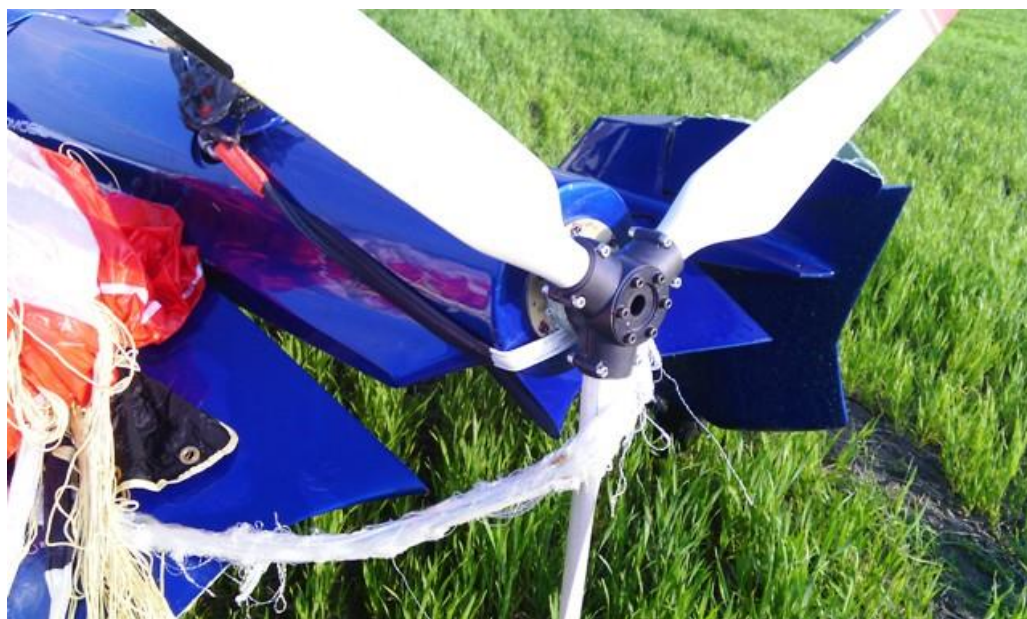
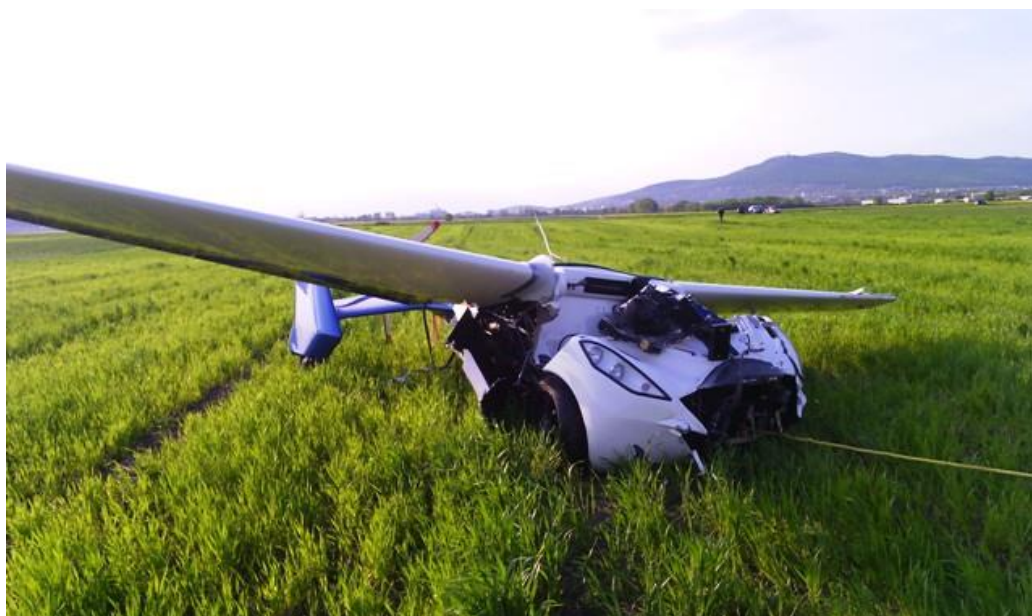
Počas pádu AeroMobilu bol úspešne aktivovaný záchranný padákový systém. Počas jeho činnosti prišlo k zamotaniu obalu a padákových šnúr do rotujúcich častí AeroMobilu.

Po dopade na zem bol AeroMobil poškodený vo veľkom rozsahu.

- poškodenie prednej časti trupu,
- poškodenie koncového oblúka ľaveho krídla,
- poškodenie závesu výškového kormidla (odlepenie závesu od kormidla); pri zafixovaní páky riadenia bolo možné s malou silou vychyľovať výškové kormidlo,
- poškodenie pravého smerového kormidla lanami záchranného systému (vrchná časť smerového kormidla bola prerezaná),
- poškodenie odklápacej časti trupu a prekrytu kabíny,
- poškodenie deformačnej časti trupu tvorenej bočnými tunelmi,
- poškodenie prednej nápravy podvozku,
- poškodenie vrchlíka (roztrhnutie) a pretrhnutie niekoľkých padákových šnúr.

Záchranný padákový systém zapracoval správne ako uvádza výrobca. Raketa postupne vytiahla vrchlík z obalu a šnúry z puzdra, avšak nemala dostatočnú energiu pri vyššej rýchlosti na samostatné energické stiahnutie obalu z vrchlíka a prišlo k stretu vrchlíka

a padákových šnúr do rotujúcich častí AeroMobilu (nesprávne smerovanie záchranného padáka).

To spôsobilo, že prišlo k pretrhnutiu niekoľkých padákových šnúr, k poškodeniu vrchlíka padáka a to malo za následok vyššiu rýchlosť klesania AeroMobilu na padáku (podľa údajov z palubného variometra viac ako 10 m/s). Vo výške cca 70 m pocítil pilot plné roztvorenie vrchlíka, ktoré spôsobilo radikálne zníženie pádovej vertikálnej rýchlosti.

- testovacie lety vykonávať za poveternostných podmienok CAVOK,
- zmeniť spôsob snímania statického tlaku pre zvýšenie presnosti rýchlomeru počas letu,
- zmeniť uhol nastavenia záchranného padákového systému aby pri vystrelení nedochádzalo k zachyteniu vrchlíka a šnúr do rotujúcich častí motora,
