Z Á V E R E Č N Á S P R Á V A

o odbornom vyšetrowaní leteckej nehody

vetroňa typu **ASW 27-18E**

poznávacej značky **SP-3769**

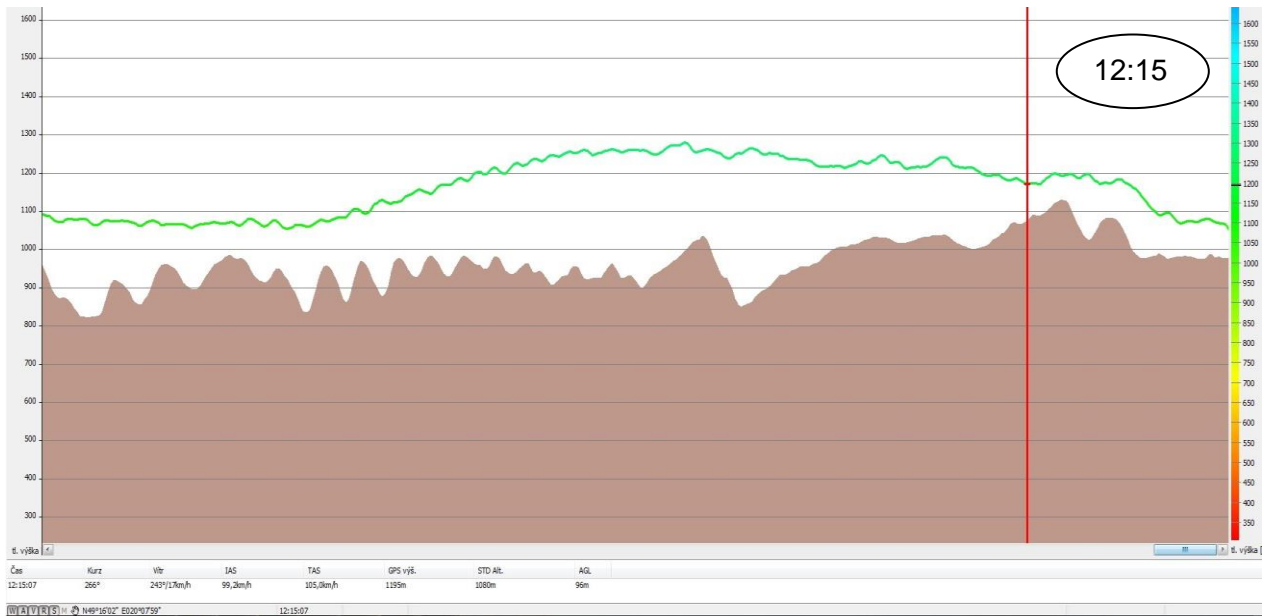
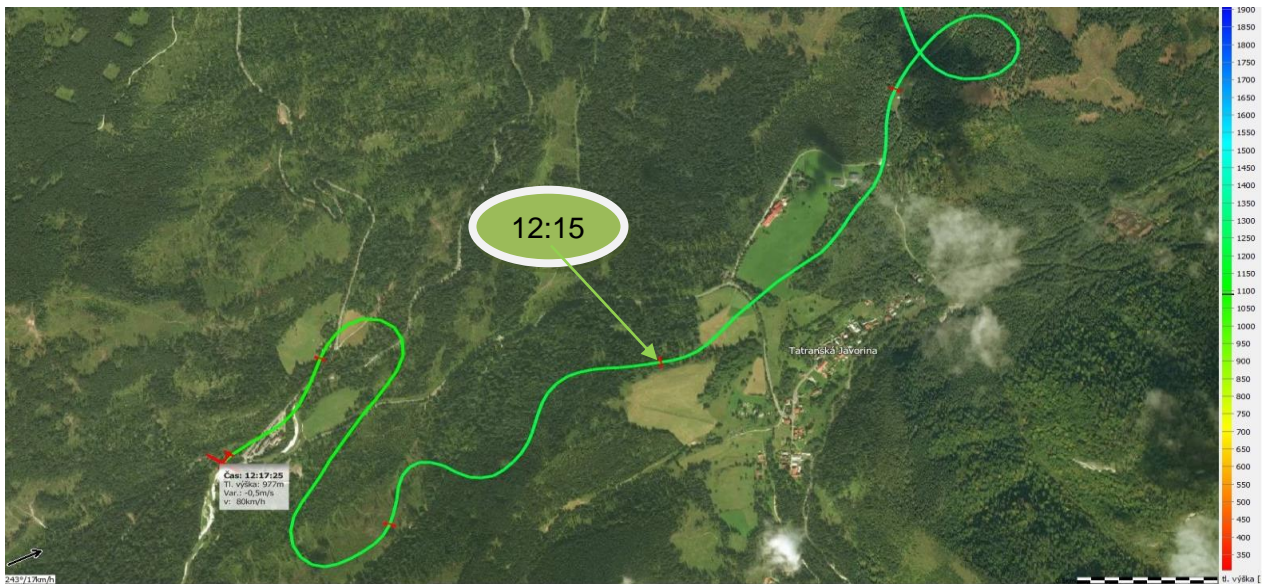
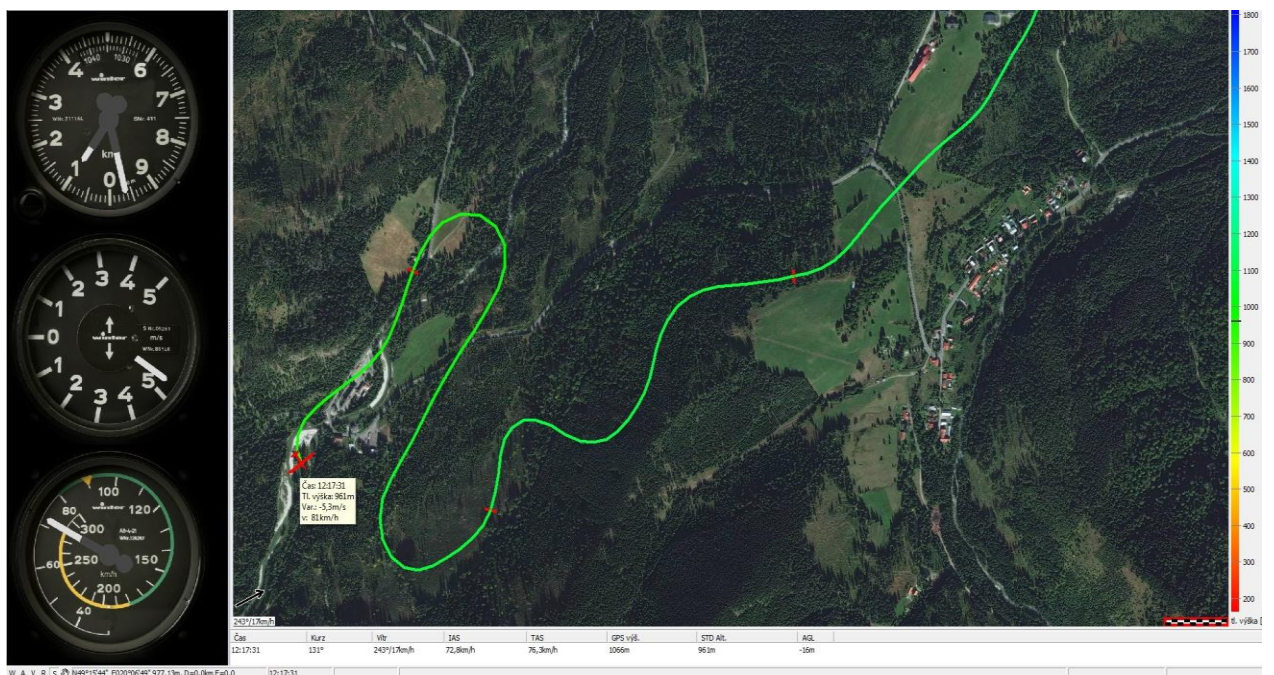
V čase 12:15 znovu dosiahol výšku pod 100 m nad terénom s obmedzenou možnosťou vykonať vynútené pristátie na vhodnú plochu do terénu, pričom v niektorých úsekoch počas letu bol pod úrovňou okolitého terénu. Pravdepodobne v tomto okamžiku sa rozhodol vyhľadať plochu na pristátie.

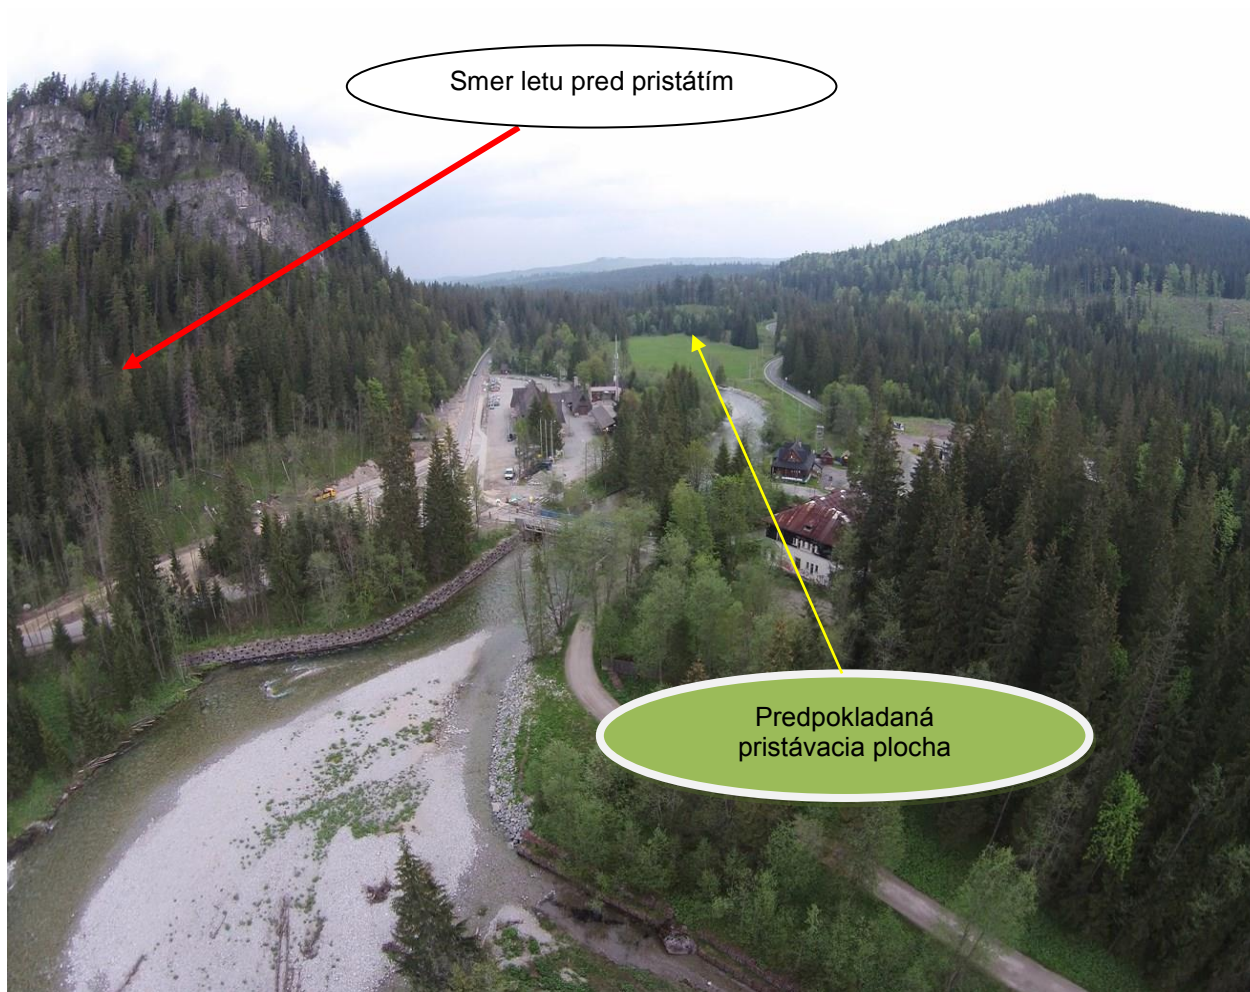
Pri pokuse nalietnuť plochu prišlo v čase 12:17:31 k pádu vetroňa do terénu.

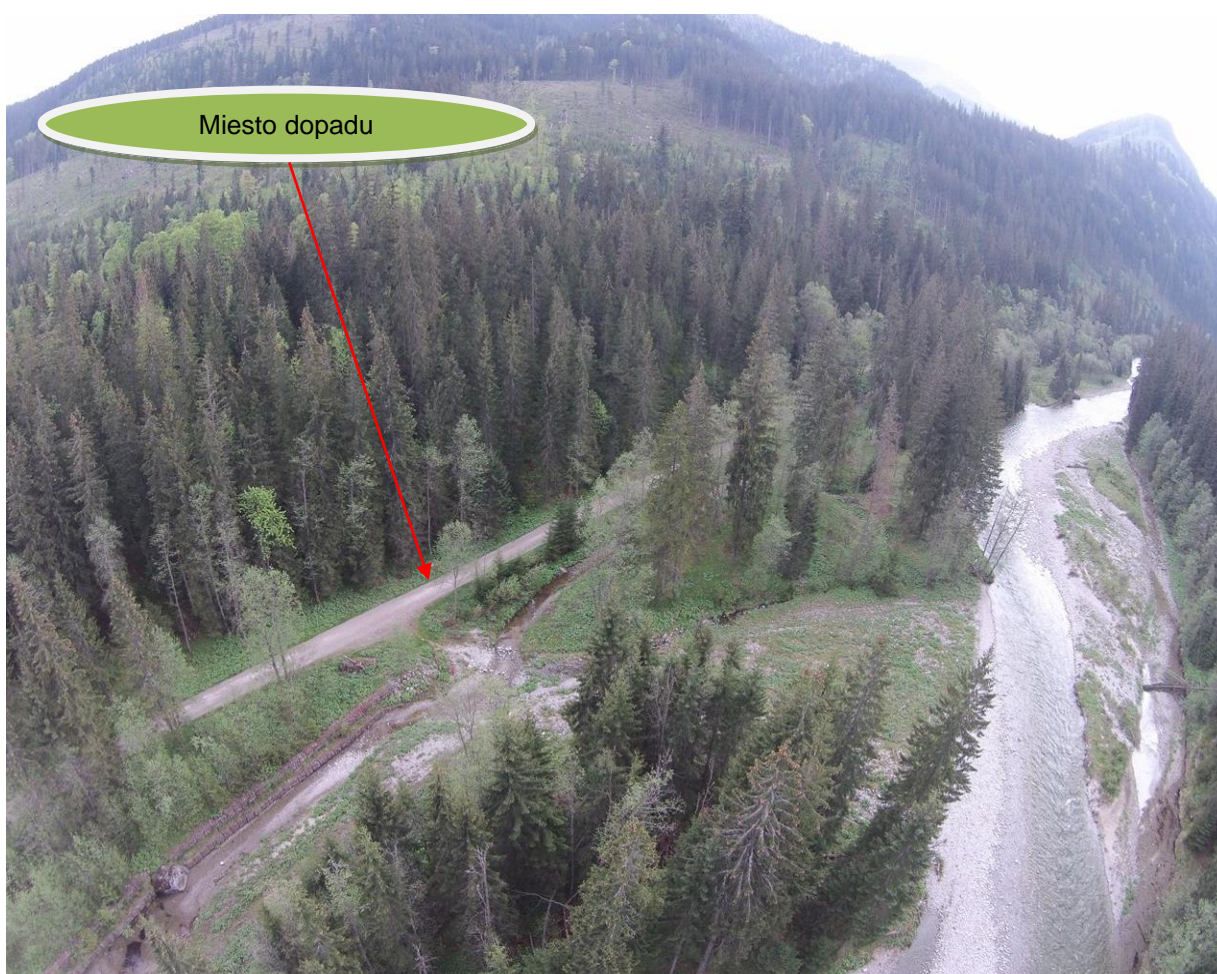
Vetroň dopadol vedľa poľnej cesty, ktorá je situovaná na brehu rieky Biela voda v nadmorskej výške 970 m a 130 m juhozápadne od hraničného priechodu Lysá Poľana - medzi Slovenskou a Poľskou republikou.

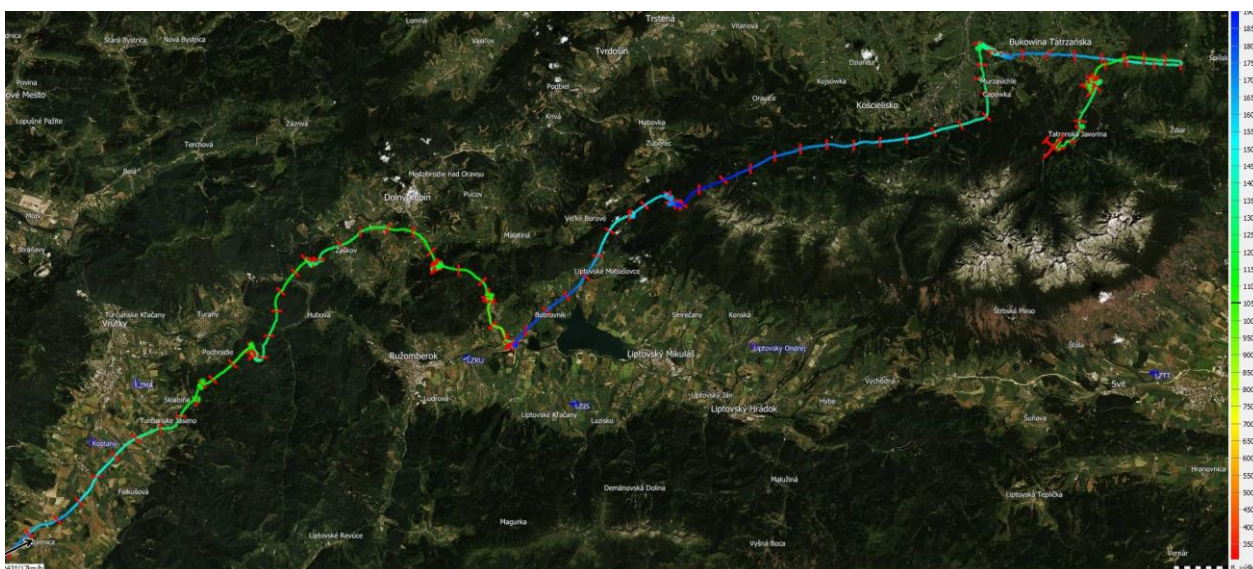
Na základe vyhodnotenia záznamu z letu vyplýva, že pilot neprerušil súťažnú úlohu včas v bezpečnej výške nad terénom a ani sa nesnažil použiť pomocný vstavaný motor pre návrat na letisko vzletu LZPE v bezpečnej výške. Napriek tomu pokračoval v lete bez motora až do fázy, pri ktorej už nebolo možné motor naštartovať pre nedostatok výšky. Následne odletel do priestoru nad hornatým terénom, kde boli obmedzené podmienky na výber vhodnej pristávacej plochy s predpokladom, že nájde stúpavé prúdy k dosiahnutiu potrebnej výšky na pokračovanie v lete. Pri vyhľadávaní sa mu však nepodarilo nadviazať na žiadny stúpavý prúd a vetroň stále strácal výšku letu. Následne doletel až do úzkeho údolia, pričom si vytvoril také podmienky, že nemal dostatok času nájsť vhodnú plochu pre samotné vykonanie pristátia do terénu a riadil vetroň do poslednej fázy takým spôsobom, že prišlo k jeho pádu po kridle so strmým nárazom predkom lietadla do zeme.
